# वॉरंटी मंजूरी

दृश्य तपासणी  
स्टार्टर्स आणि अल्टरनेटर

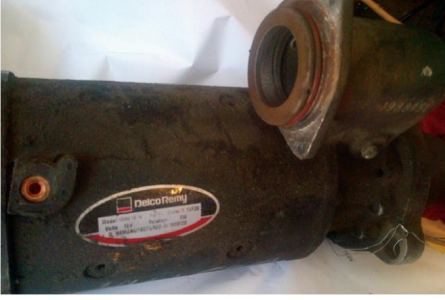
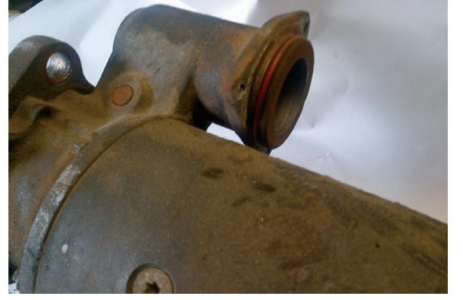
संपूर्ण युनिट परत करणे आवश्यक आहे.  
कोणतेही भाग गहाळ नाहीत

सोलेनॉइड गहाळ आहे

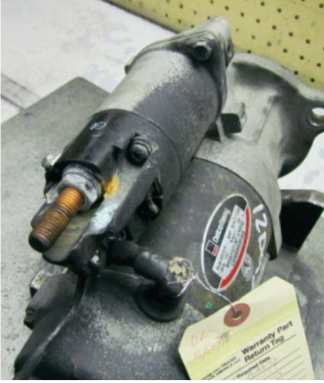
आयएमएस स्विक गहाळ आहे

जर युनिट आयएमएस स्विकसह विकले गेले असेल, तर ते आयएमएस स्विकसहच परत करणे आवश्यक आहे. जर युनिट स्विकशिवाय परत केले गेले, तर वॉरंटी नाकारली जाईल.

IMS स्विकशिवाय वाहन चालवल्यास क्लिकचा आवाज येणे, इंजिन सुरू न होणे अशा घटना घडतील आणि स्टार्टर किंवा रिंग गिअरचे नुकसान होण्याची शक्यता आहे.

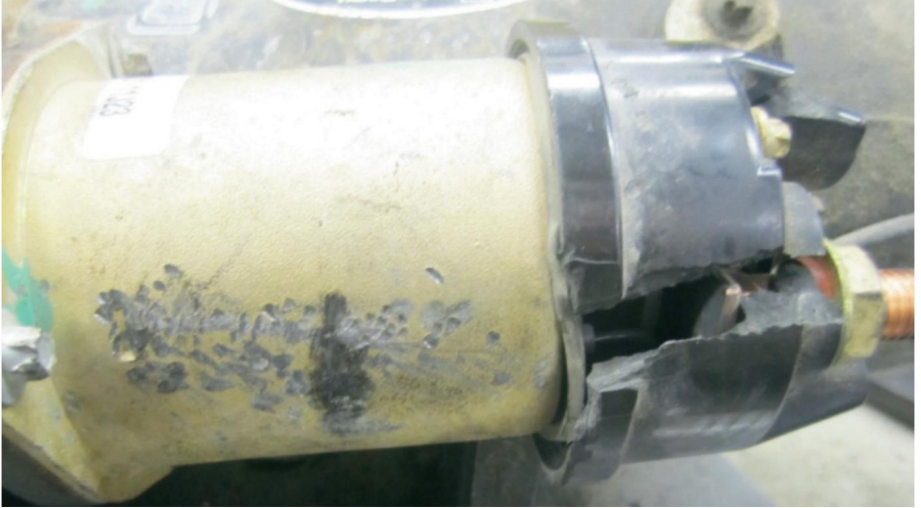
वरील सोलेनोइडला एका अवजाराने अनेक वेळा मारण्यात आले आहे. ऑपरटरला गाडी सुरू करण्यात समस्या येत असावी (चावी फिरवल्यावर काहीच होत नसे किंवा चावी फिरवल्यावर फक्त 'क्लिक' असा आवाज येत असे), त्यामुळे गाडी सुरू करण्यासाठी सोलेनोइडला मारण्यात आले.

सुरुवात न होणे हे अनेक समस्यांपैकी एक किंवा अनेक समस्यांचे एकत्रित परिणाम असू शकते.

- बॅटरी कमी असणे: स्टार्टरला हालचाल करण्यासाठी चांगल्या बॅटरीची आवश्यकता असते. ड्राइव्ह पूर्णपणे रिंग गिअरमध्ये.
- बॅटरी केबल व्होल्टेज कमी होणे: खराब जोडणी, गंज किंवा लहान आकाराच्या केबल्स अगदी कमी बॅटरीसारखेच काम करतात.
- यांत्रिक समस्या जसे की खराब झालेले रिंग गियर आणि/किंवा स्टार्टर ड्राइव्ह, ज्यामुळे ड्राइव्ह रिंग गियरसोबत योग्यरित्या जुळत नाही.
- कमी बॅटरी असताना क्रॅकिंग केल्यामुळे सोलेनोइडचे कॉन्टॅक्ट्स जळाले.

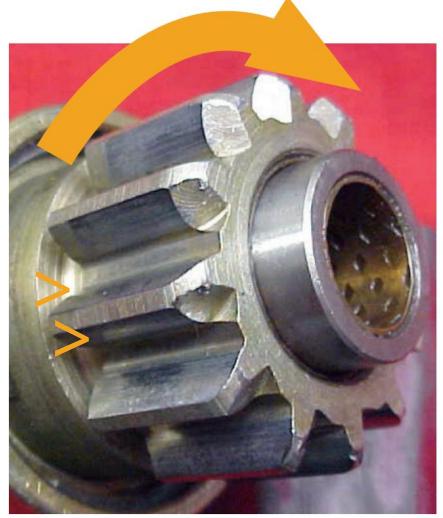
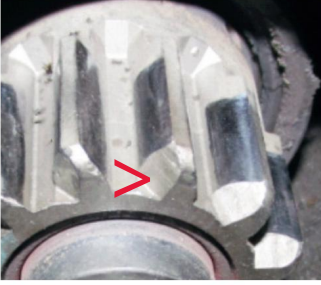
सामान्य झीज

ओव्हररन डॅमेज (अतिवापरामुळे झालेले नुकसान) लक्षात घ्या की दातांच्या दोन्ही बाजू अत्यंत पॉलिश केलेल्या आहेत. जेव्हा ड्राइव्ह रिंग गिअरसोबत दीर्घ कालावधीसाठी चालू राहतो, तेव्हा असे घडते.

**अतिक्रमणामुळे होणाऱ्या संभाव्य नुकसानीची कारणे:**

- की स्विचमधील टम्बलर्स अडकणे.

बुंबकीय स्विच नंतर स्टार्टरला वीजपुरवठा करत राहतो

चावी सुटली आहे. हे स्विच सामान्यतः ट्रकच्या फायरवॉलवर किंवा पॉवर डिस्ट्रिब्युशन बॉक्सच्या आत आढळते.

- ड्राइव्ह रिंग गिअरमधून सहजपणे सुटत नाही. रिंग गिअरचा संपूर्ण परिघ तपासा, जेणेकरून त्यावर कोणतेही दाते खराब झालेले नाहीत याची खात्री होईल.

ड्राइव्हवर कधीही नुकसान आढळल्यास, रिंग गिअरचेही नुकसान झाले आहे का ते तपासले पाहिजे.

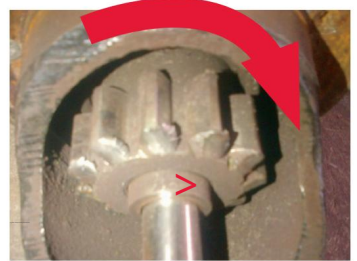
ड्राइव्हर मिलिंग (खरवडणे) दिसून आले, तर ट्रकच्या रिंग गिअरलाही तशाच प्रकारचे नुकसान होण्याची दाट शक्यता असते. रिंग गिअरच्या संपूर्ण परिघावर नुकसानीसाठी तपासणी करा. खराब रिंग गिअर असलेल्या ट्रकवर नवीन स्टार्टर बसवल्यास, ट्रक सुरू होणार नाही आणि कदाचित दुसरा स्टार्टरही खराब होईल.

- ड्राइव्हरची त्रुटी: आधीच चालू असलेले इंजिन पुन्हा सुरू करण्याचा प्रयत्न करणे.
- इंजिन चालू असताना ट्रकचा मॅग्नेटिक स्विच अशूनमधून बंद होण्याची समस्या.
- ट्रकच्या ECM सॉफ्टवेअरमधील बिघाडामुळे, इंजिन आधीच चालू असतानाही ते सुरू करण्याचा सिग्नल पाठवला जातो.

जलद पुनर्जोडणी: एक किंवा अनेक दातांवर नुकसान

किंवा तडा गेलेला दिसू शकतो. हे तेव्हा घडते जेव्हा सोलेनॉइडला मिळणारा व्होल्टेज इतका कमी होतो की चुंबकीय क्षेत्राची शक्ती रिटर्न स्प्रिंगला आकुंचित ठेवू शकत नाही. स्प्रिंग ड्राइव्हला रिंग गिअरमधून बाहेर खेचते, परंतु ड्राइव्हरने चावी स्टार्ट स्थितीत ठेवल्यामुळे, स्टार्टर ड्राइव्हला पुन्हा बाहेर ढकलतो आणि तो मागच्या स्टार्टच्या प्रयत्नापासून अजूनही हलत असलेल्या रिंग गिअरला धडकतो.

ड्राइव्हरवर कधीही नुकसान आढळल्यास, रिंग गिअरची देखील तपासणी केली पाहिजे.

- बॅटरी व्होल्टेज: किमान 12.3 व्होल्ट असावा आणि लोड टेस्टमध्ये उत्तीर्ण झाला पाहिजे.
- स्टार्टरच्या मुख्य केबल्सची व्होल्टेज ड्रॉप चाचणी 500 ओंपिअरच्या विद्युत प्रवाहावर .5 व्होल्टपेक्षा जास्त नसावी.

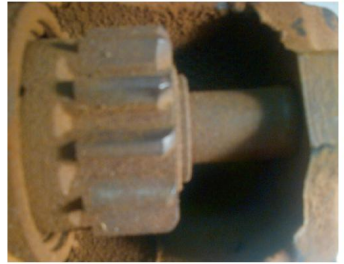
दूषितीकरण: नोज कोन भागात

जास्त गंज साचल्यामुळे ड्रायव्हर शाफ्टवरून सहजपणे खाली सरकण्यास अडथळा येतो. यामुळे गाडी सुरू न होणे, अधूनमधून सुरू न होणे आणि स्टार्टर सोलेनॉइडला संभाव्य नुकसान होऊ शकते.

ग्रीस आणि क्लचच्या धुळीचा जाड थर साचल्यामुळे, विशेषतः थंड हवामानात, अशाच प्रकारच्या समस्या उद्भवू शकतात. बेअरिंग आणि/किंवा शाफ्टच्या ग्रीस पॉइंट्सना जास्त ग्रीस लावणे टाळा.

- बेल हाउसिंग क्लच तपासणी प्लेट गहाळ आहे.
- बेल हाउसिंग आणि स्टार्टरच्या परिसरात जोरदार प्रेशर वॉशिंग केल्यामुळे पाणी आत शिरले.

- दूषित पदार्थ प्रवेशाचा स्रोत.

ड्रायव्हरवर कधीही नुकसान आढळल्यास, रिंग गिअरचेही नुकसान झाले आहे का ते तपासले पाहिजे.

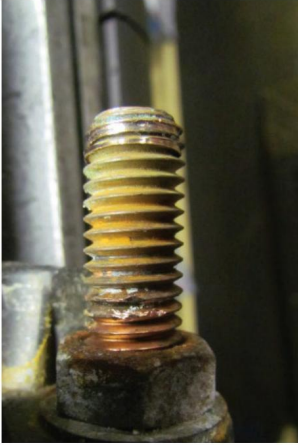
### धाग्याचे नुकसान

स्टार्टरवरील सर्व टर्मिनल्सना ग्रेडचा त्रास होऊ शकतो.

नुकसान. नट आणि हार्डवेअर चुकीच्या पद्धतीने बसवल्यामुळे आणि काढल्यामुळे ग्रेड्स खराब होऊ शकतात, क्रॉस-ग्रेडेड किंवा पसरट होऊ शकतात.

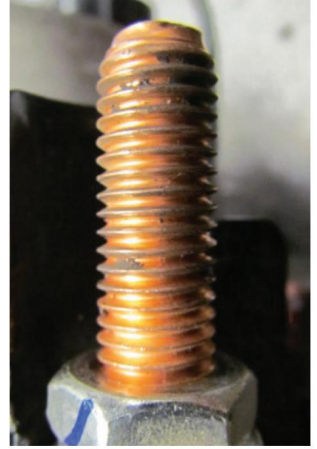
### सुटा नट

जेव्हा नट योग्य टॉर्कने घट्ट केला जात नाही, तेव्हा संपर्क पृष्ठभागावर गंज चढल्याचे किंवा आर्किंग (जळल्याचे) पुरावे दिसून येतील.

परिणामी गाडी सुरू होत नाही, हळू क्रॅक होते आणि मध्येच सुरू होते.

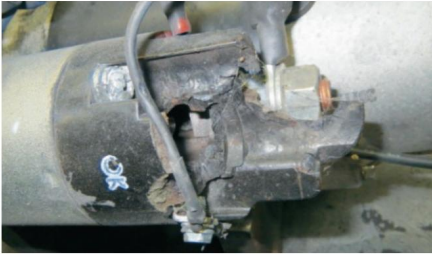
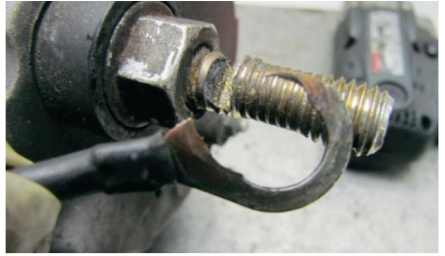
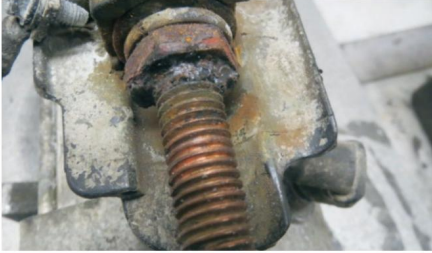
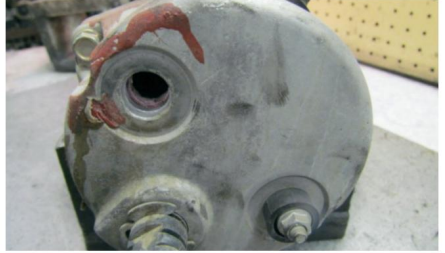
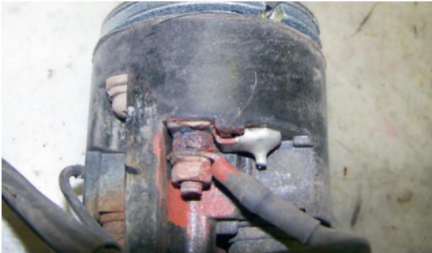
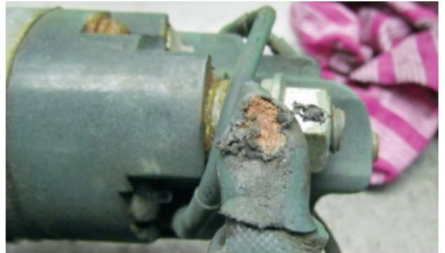
टर्मिनलचे नुकसान: इन्स्टॉलेशनच्या वेळी

टर्मिनलस जास्त सैल ठेवल्यामुळे किंवा काढताना तुटल्यामुळे काही नुकसान झाले आहे का, हे तपासण्यासाठी सर्व टर्मिनलसची तपासणी करावी .

वाय्वतिरिक्त, क्रॉस-थ्रेडिंगमुळे नुकसान होऊ शकते.

अंतिम स्थापनेदरम्यान, स्टार्टरच्या संपर्कात इतर कोणत्याही केबल्स किंवा ब्रॅकेट्स येत नाहीत याची खात्री करण्यासाठी प्रत्यक्ष तपासणी केली पाहिजे.

उत्पादनांसोबत इन्स्टॉलेशनच्या सूचना पाठवल्या जातात, ज्यामध्ये टर्मिनलससाठी योग्य टॉर्कची माहिती दिलेली असते.

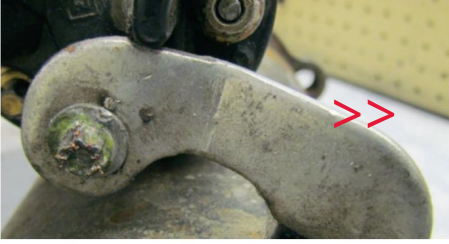
बुकीच्या पद्धतीने बसवलेला मोटर स्ट्रॅप

आर्मेचरपर्यंत बॅटरीचा उच्च विद्युत प्रवाह वाहून नेण्यासाठी कारखान्यातूनच बसवलेला असतो. सोलेनॉइड बदलायचा असेल तरच तो काढण्याची गरज असते.

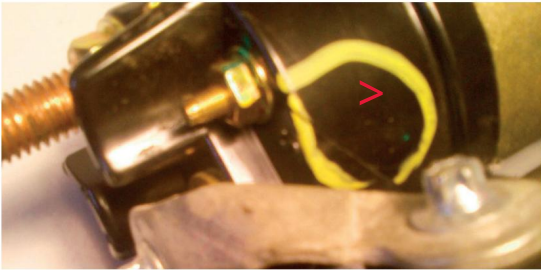
सोलेनॉइड कॅपला तडे जाणे: सोलेनॉइड कॅप बसवताना, काढताना किंवा अयोग्य हाताळणीमुळे तुटू शकते. काही तडे स्पष्ट दिसतात, तर काही लहान असतात, जसे की खालील चित्रात दाखवल्याप्रमाणे, 'S' टर्मिनल जास्त घट्ट केल्यामुळे एक लहान तडा गेला आहे.

उत्पादनांसोबत इन्स्टॉलेशनच्या सूचना पाठवल्या जातात, ज्यामध्ये टर्मिनल्ससाठी योग्य टॉर्कची माहिती दिलेली असते.

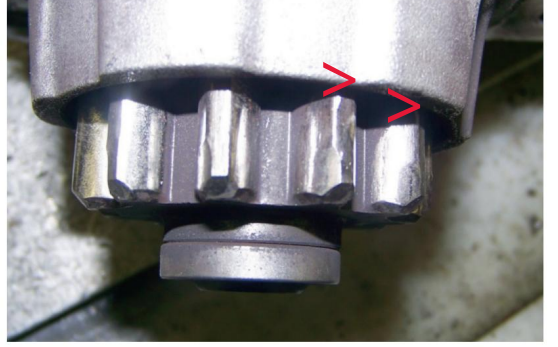
चुकीचा वापर किंवा आवश्यक असताना स्पेसर न  
वापरणे: पिनियनच्या दातांच्या दाब नसलेल्या बाजूला

४-६ मिमीच्या खूप उथळ खुणा

असणे, हे स्टार्टरचा चुकीचा वापर किंवा स्टार्टर  
बसवताना वापरायला हवा असलेला आवश्यक  
स्पेसर न वापरल्याचे दर्शवते. या स्थितीमुळे स्टार्टर खूप  
लवकर निकामी होईल.

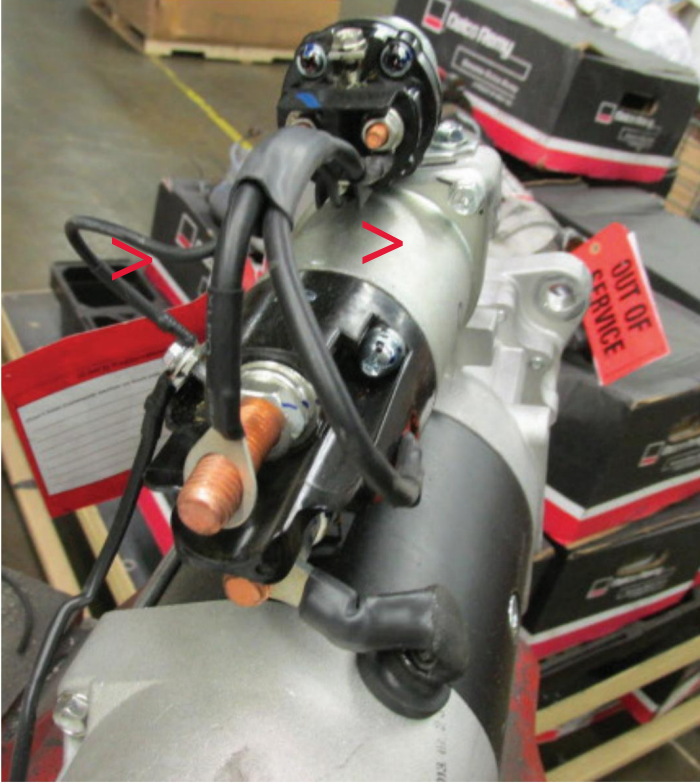
उष्णतेमुळे खराब झालेल्या तारा

जेव्हा ड्राइव्ह रिंग गिअरमध्ये पूर्णपणे आत जात नाही आणि ऑपरेटर चावी फिरवत राहतो, तेव्हा असे घडते.

कधीकधी या दोन तारांवर उष्णतेमुळे झालेले नुकसान म्हणजेच सुरक्षित्या दिसू लागतात.

- रिंग गिअर खराब झाल्यामुळे गिअर पूर्णपणे आत जाण्यास अडथळा येतो.
- बॅटरी कमी झाल्यामुळे आणि/किंवा केबलमधील व्होल्टेज जास्त प्रमाणात कमी झाल्यामुळे, ड्राइव्हला पूर्णपणे रिंग गिअरमध्ये हलवण्यासाठी पुरेशी शक्ती मिळत नाही.
- आधीपासून चालू असलेले इंजिन सुरू करण्याचा संभाव्य प्रयत्न.

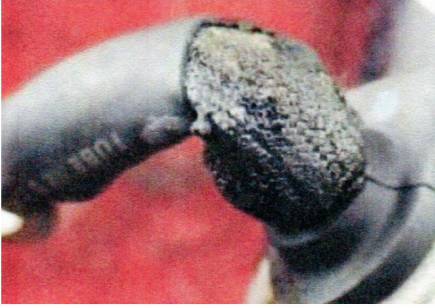
मोटर स्ट्रॅप जास्त गरम होणे: जास्त वेळ क्रेक केल्यामुळे मोटर स्ट्रॅपला नुकसान पोहोचते. स्टार्टर कधीही ३० सेकंदांपेक्षा जास्त वेळ क्रेक करू नये.

उष्णतेमुळे पट्टा खराब झाला

क्रेक करण्याच्या प्रत्येक प्रयत्नानंतर दोन मिनिटांची विश्रांती घ्यावी. चुकीच्या पद्धतीने वापर केल्यामुळे आणि त्यामुळे पुरेशी मोकळी जागा न मिळाल्यास, या पद्धत्याचे नुकसान होऊ शकते.

इंधन फिल्टर प्राइम करण्यासाठी इंजिनचा वापर कधीही करू नका.

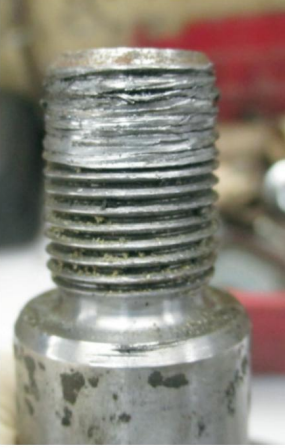
### शाफ्टचे नुकसान

चुकीच्या पद्धतीने पुली काढल्यामुळे अनेक शाफ्ट खराब होतात. या स्थितीत काही युनिट्सची चाचणी करता येत नाही.

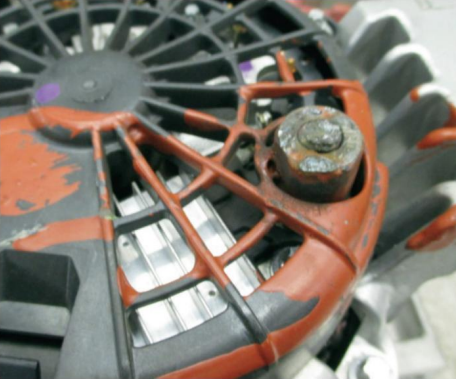
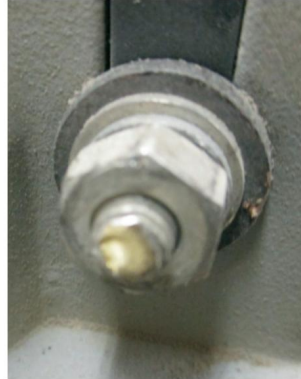
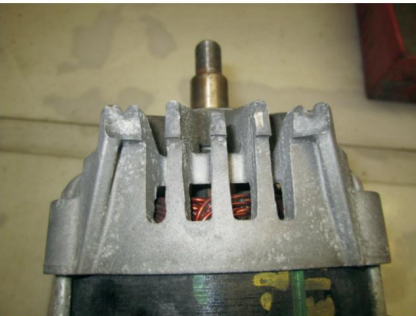
### थ्रेड, टर्मिनल आणि केसचे

थ्रेड, टर्मिनल आणि केसचे नुकसान यात वाकलेले, आडवे धागे आणि कमानीच्या खुणा (जळल्याच्या खुणा) समाविष्ट आहेत.

माउंटिंगचा कान पूर्णपणे तुटला आहे.

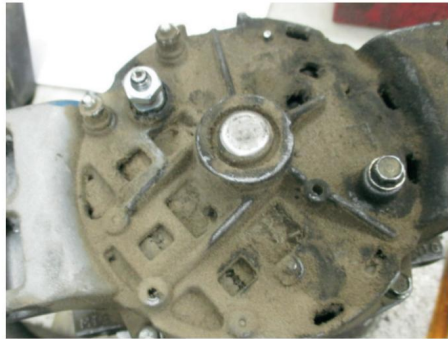
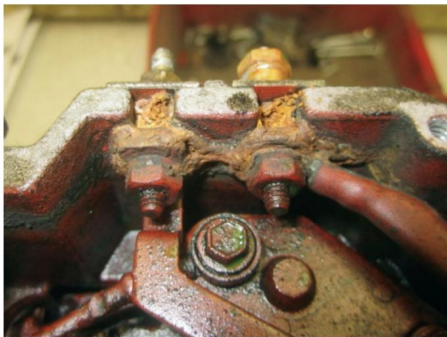
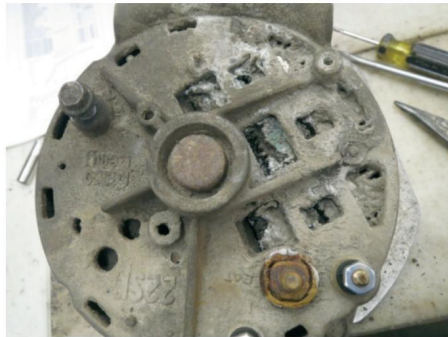
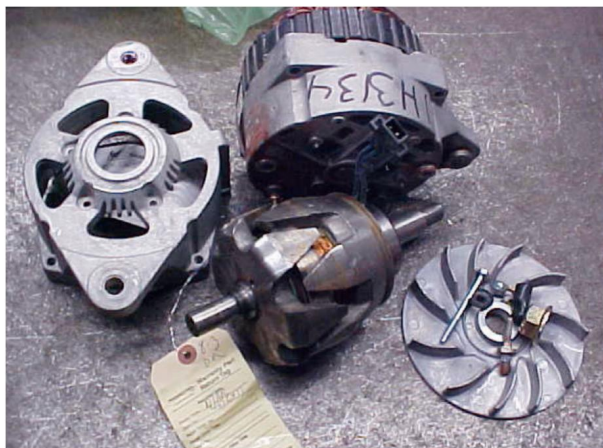
दूषितीकरण हे पाणी, तेल  
आणि घाणीच्या स्वरूपात दिसू शकते.

सुटे केलेले भाग: जर भाग सुटे करून  
पुरवले गेले असतील तर संशय घ्या.

कूलिंग फिन्स कॉम्प्रेस्ड एअरने स्वच्छ करणे ही एक चांगली आणि  
योग्य देखभाल आहे.

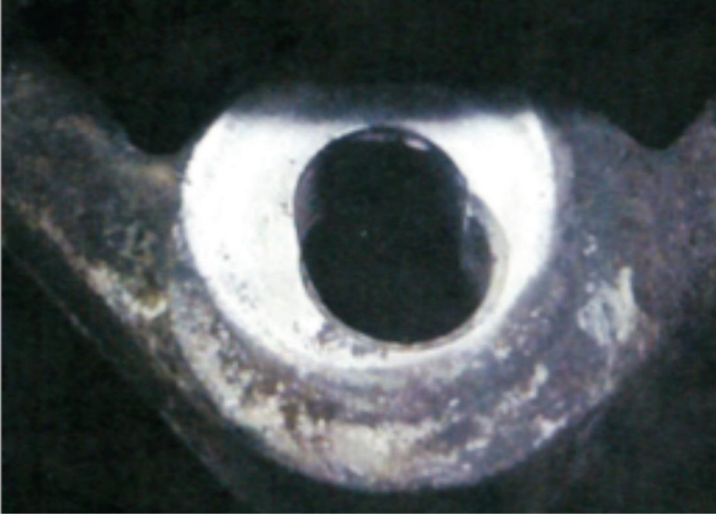
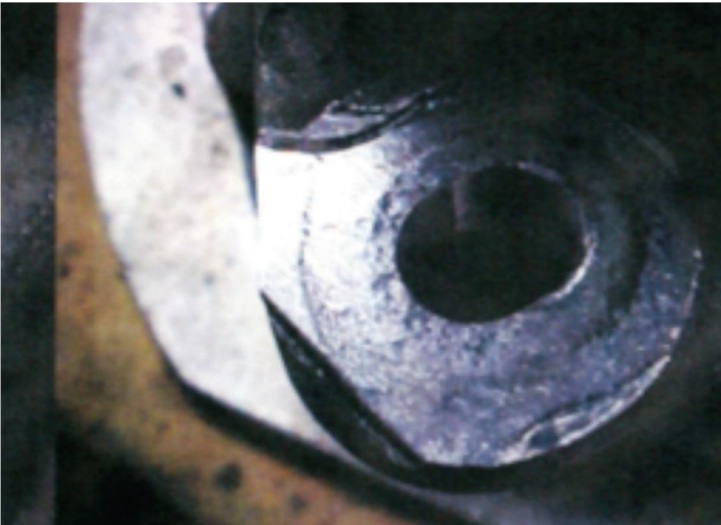
### झिजलेले माउंटिंग होल

माउंटिंग होल झिजण्याचे कारण माउंटिंग हार्डवेअर सैल असणे हे आहे.  
हार्डवेअरची घट्टपणा तपासणे हे नियमित देखभालीचा भाग असले पाहिजे.

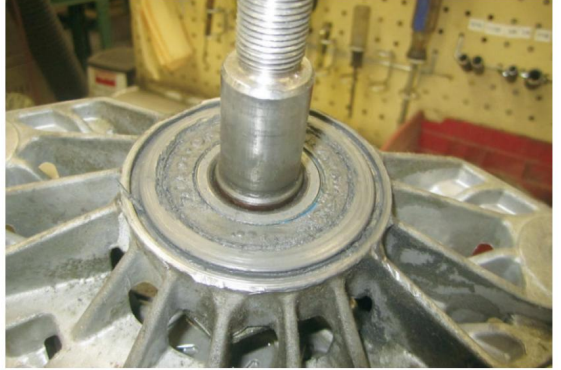
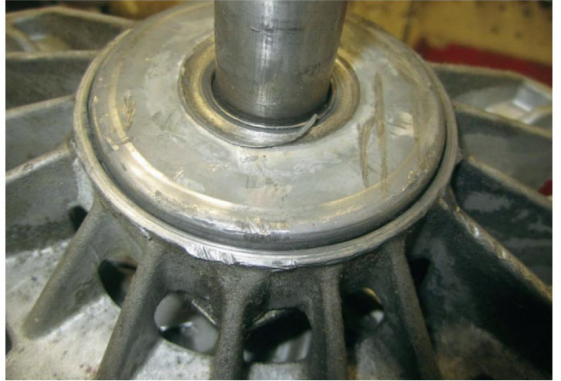
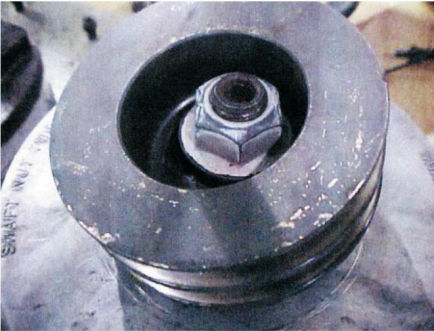
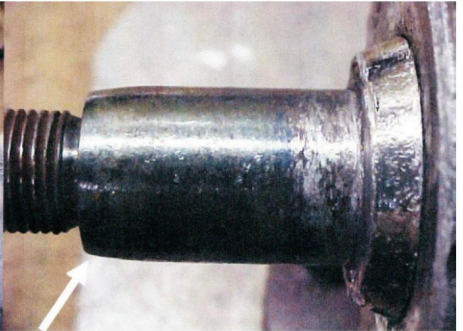
ढिली पुलीमुळे होणारे नुकसान: पुली बसवताना चुकीच्या टॉर्कमुळे पुली शाफ्टवर फिरते.

बाह्य कॅन प्रकारच्या अल्टरनेटरवरील सैल पुलीच्या नुकसानीची उदाहरणे

बाह्य पंखा असलेल्या अल्टरनेटरच्या जागी अंतर्गत पंखा असलेले युनिट बसवताना, जुन्या युनिटमधील पंखा नवीन अल्टरनेटरवर बसवू नये हे महत्त्वाचे आहे.

याव्यतिरिक्त, युनिट चालू असताना पुली बसवणे आवश्यक आहे.

आडव्या स्थितीत (त्याच्या बाजूवर), सरळ उभे नाही.
