# हेवी ड्युटी वॉरंटी सपोर्ट

मार्गदर्शक

सुधारित: फेब्रुवारी २०१७, पृष्ठ ६

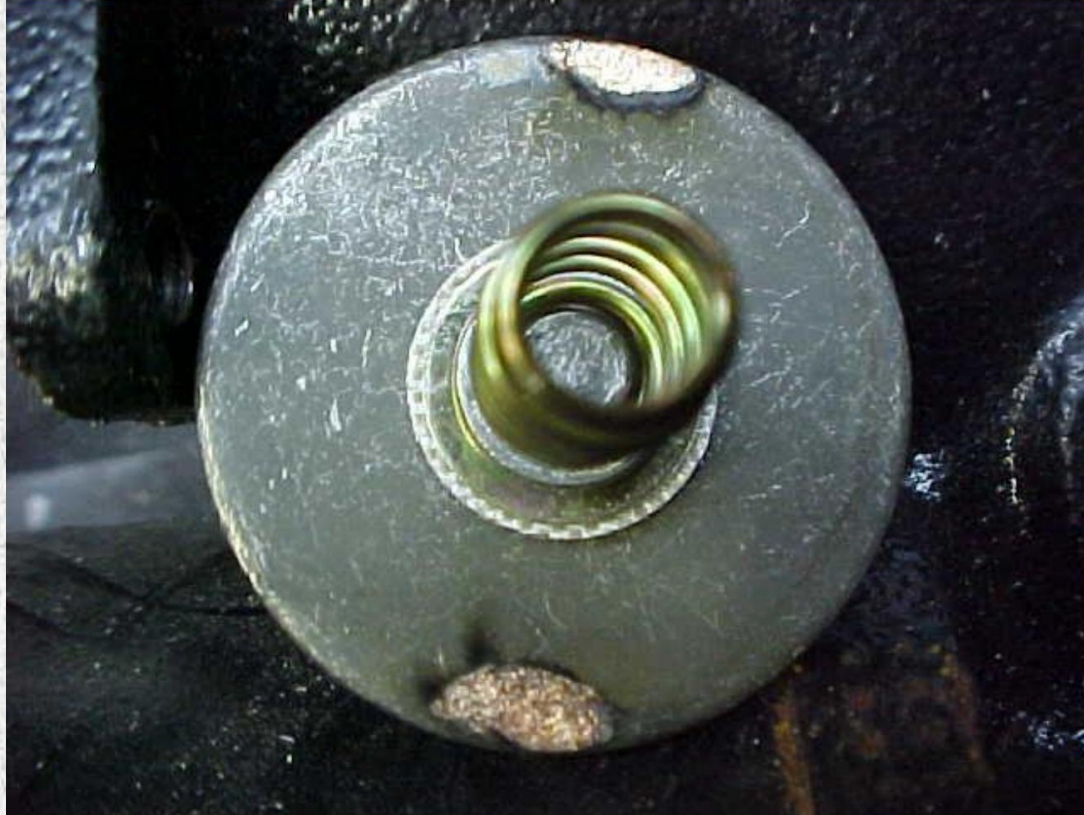
कंट्रोल सर्किटमधील उच्च रोधामुळे कॉन्टॅक्ट डिस्क जळतात .

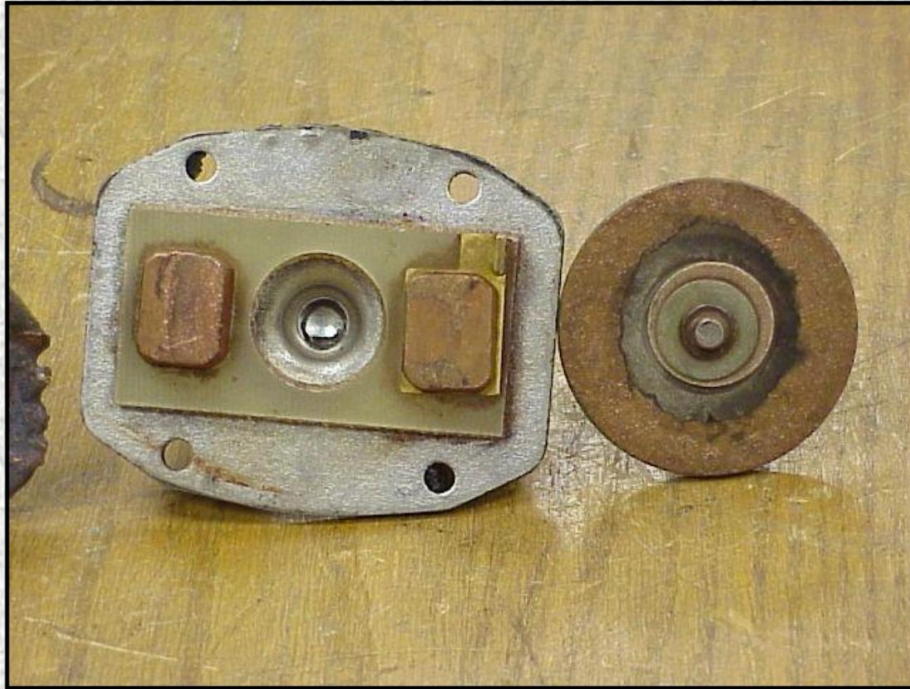
सामान्य झीज

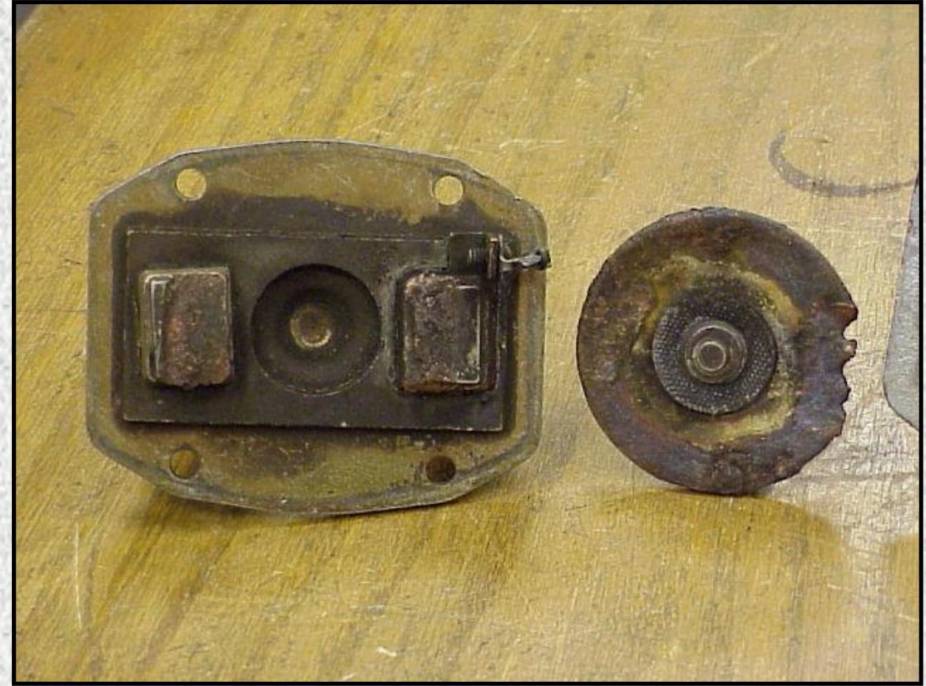
नुकसान - सिस्टीममधील कमी व्होल्टेजमुळे झाले.

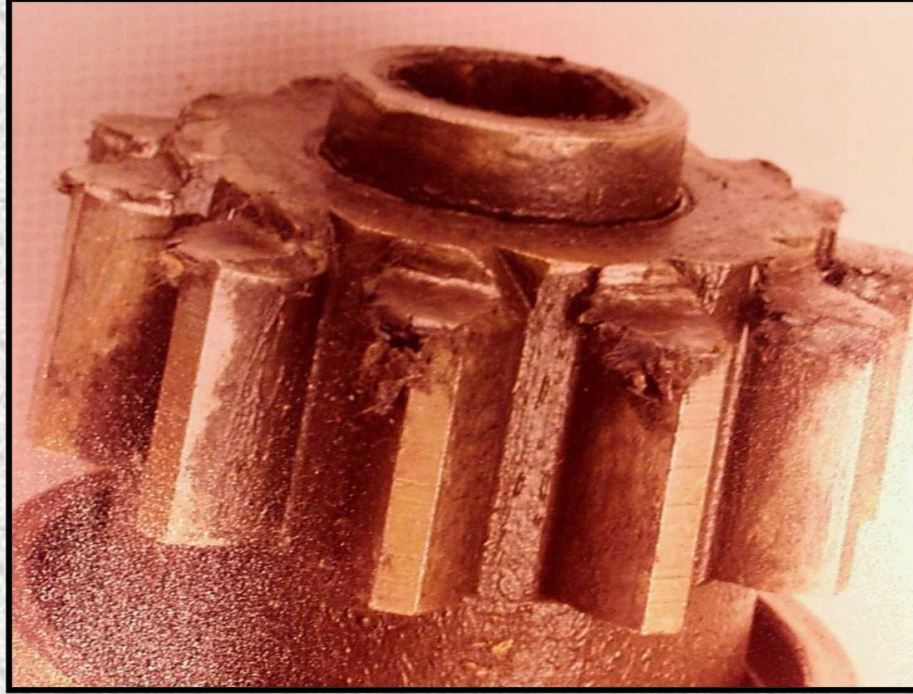
मिल्ड पिनियन / एंगेजमेंट मिलिंग. बर्स दाताच्या दाब असलेल्या बाजूला असतील, याचा अर्थ पिनियन फिरणाऱ्या रिंग गिअरमध्ये गुंतले होते. जर बर्स दाताच्या दाब नसलेल्या बाजूला असतील, तर पिनियन स्थिर रिंग गिअरमध्ये गुंतले होते.

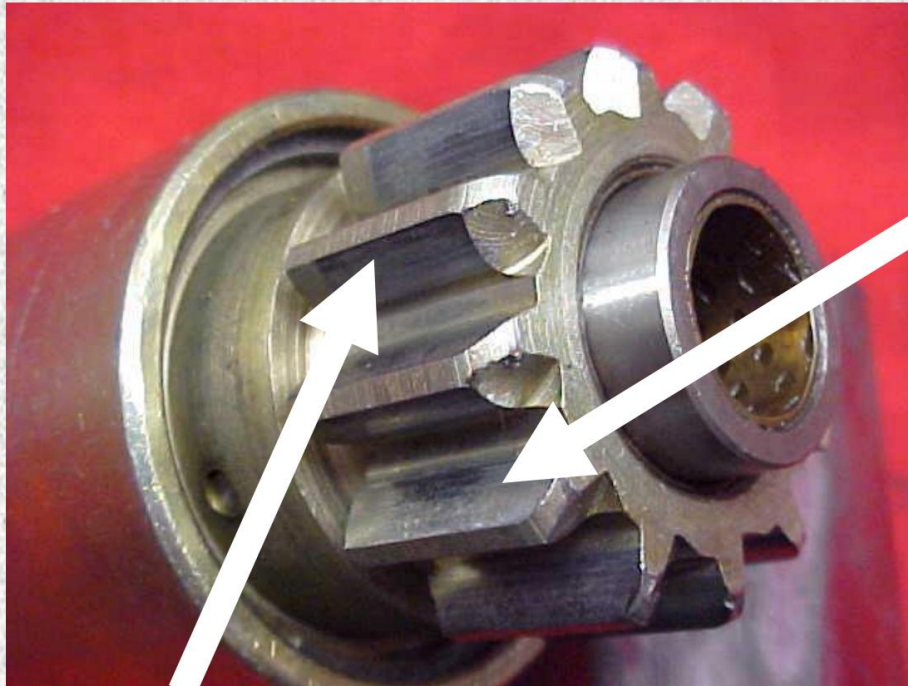
### ड्राइव्ह असेंब्ली पिनियन गियर एंगेजमेंट मिलिंग

दाब (बिना-बेव्हल)

किंवा पिनियन दाताच्या क्रॉक बाजूला . बर या दिशेने असताना, स्टार्टर चालू होतो.

इंजिनच्या रनिंग रिंग गिअरला .

पिनियन दाताची दाबरहित (बेव्हल) किंवा ओव्हर-रन बाजू. या दिशेने बुर असल्यास, पिनियन इंजिनच्या रिंग गिअरमध्ये अडकण्यापूर्वीच स्टार्टर चालू होतो. अशावेळी कोड 'एंगेजमेंट मिलिंग' असेल.

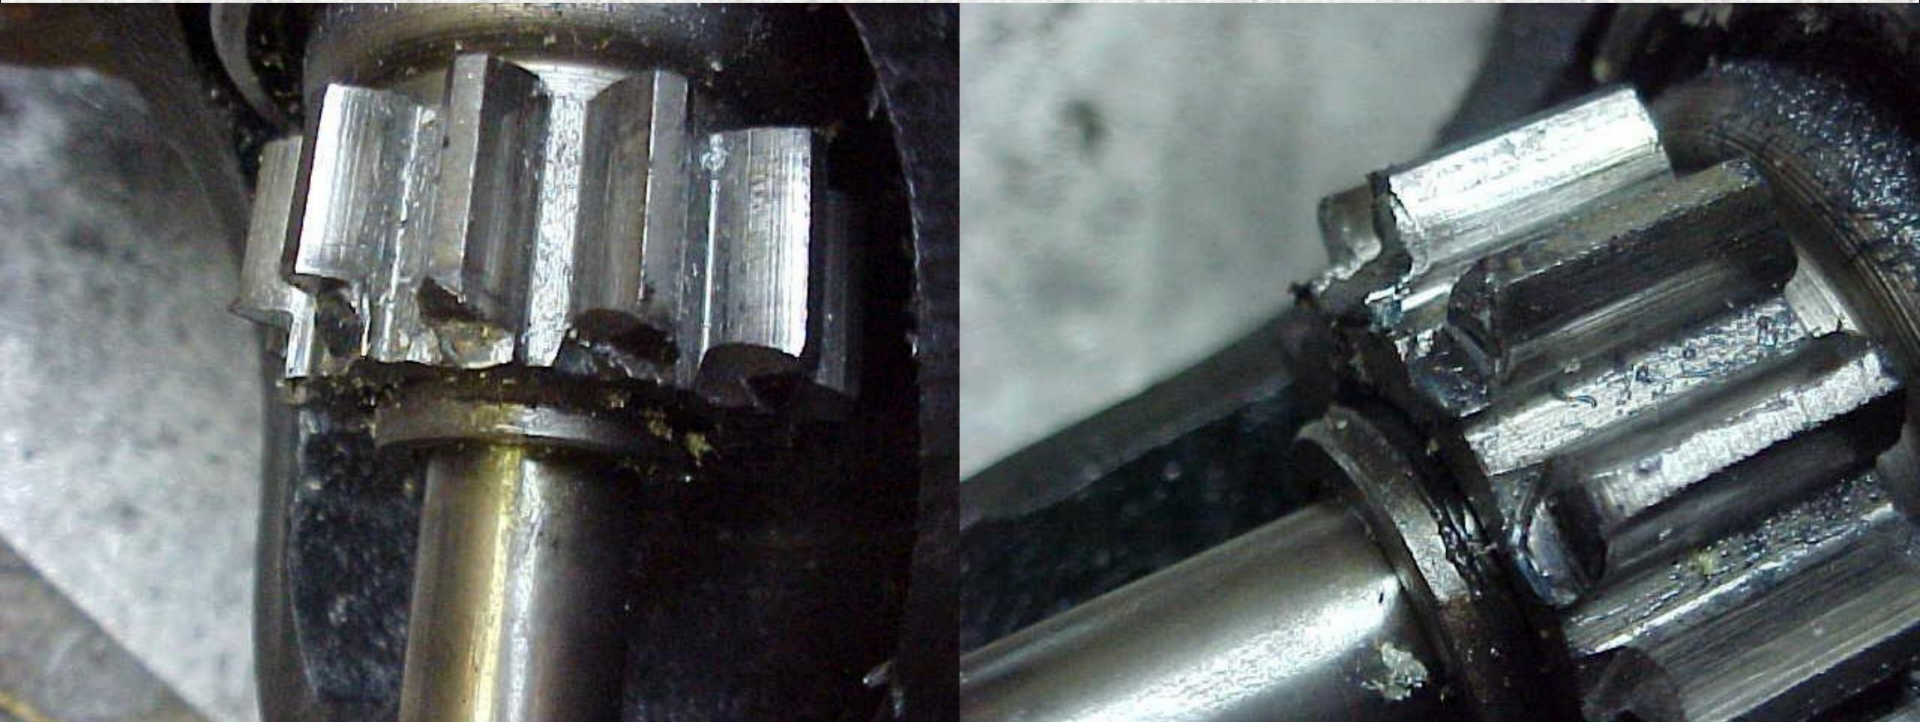
ड्राइव्ह असेंब्ली : रनिंग रिंग गिअरशी संलग्न

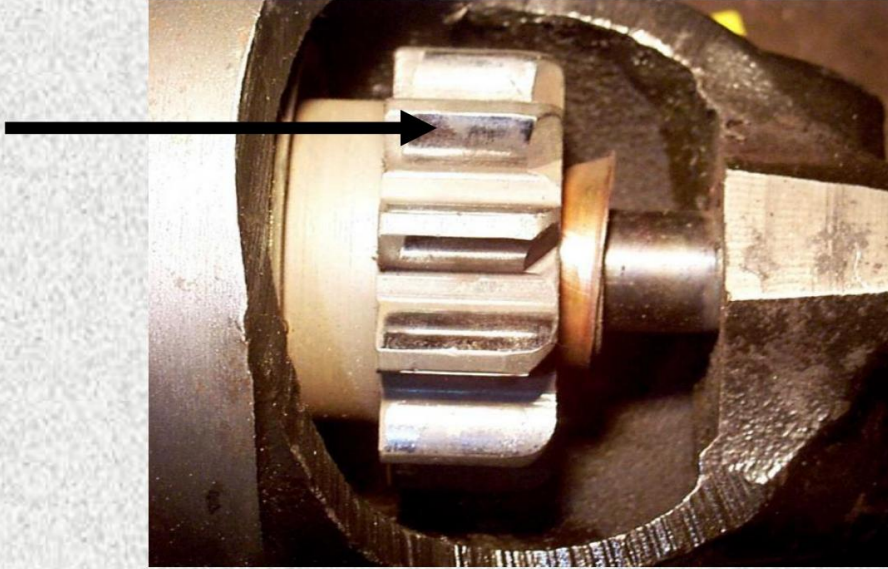
पिनियन दात झिजलेला आहे  
ओव्हर रन साइड

स्टार्टर ओव्हर रन / पिनियन अडकणे. हे तेव्हा घडते जेव्हा स्विच टर्मिनलला वीजपुरवठा केला जातो किंवा पिनियन आणि रिंग गिअरमध्ये यांत्रिक अडथळा येतो. परिणामी, पिनियन रिंग गिअरमध्ये अडकून राहते. पिनियनने रिंग गिअर फिरवण्याऐवजी, रिंग गिअरच पिनियनला सतत फिरवत राहते.

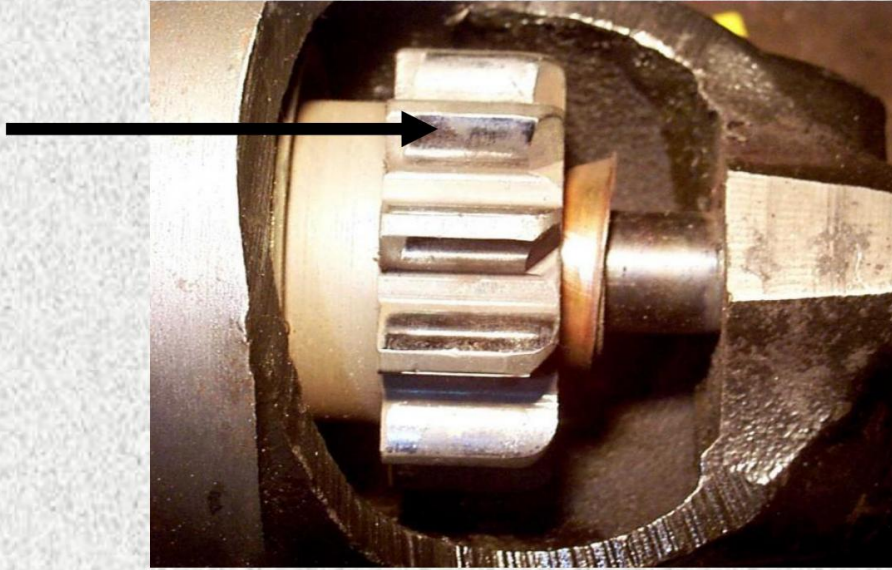
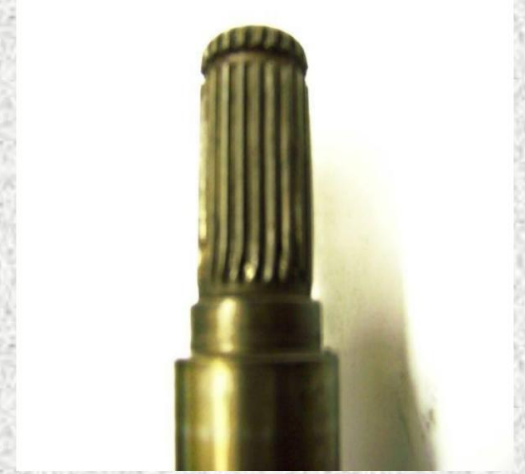
पिनियन दात झिजलेला आहे  
ओव्हर रन साइड

वाकलेले खराब झालेले स्प्लाइन्स / तुटलेला शाफ्ट / रॉक बॅक फ्रॅक्चर.

पिनियन आणि रिंग गिअर यांच्यातील यांत्रिक अडथळ्यामुळे किंवा इंजिनच्या मागे-पुढे होण्यामुळे स्टार्टर चालू राहिल्यास असे घडते . परिणामी, इंजिनच्या मागे-पुढे होण्यामुळे स्प्लायनचे नुकसान होते किंवा शाफ्ट तुटतो. अधिक गंभीर प्रकरणांमध्ये, नोज हाऊसिंग तुटते.

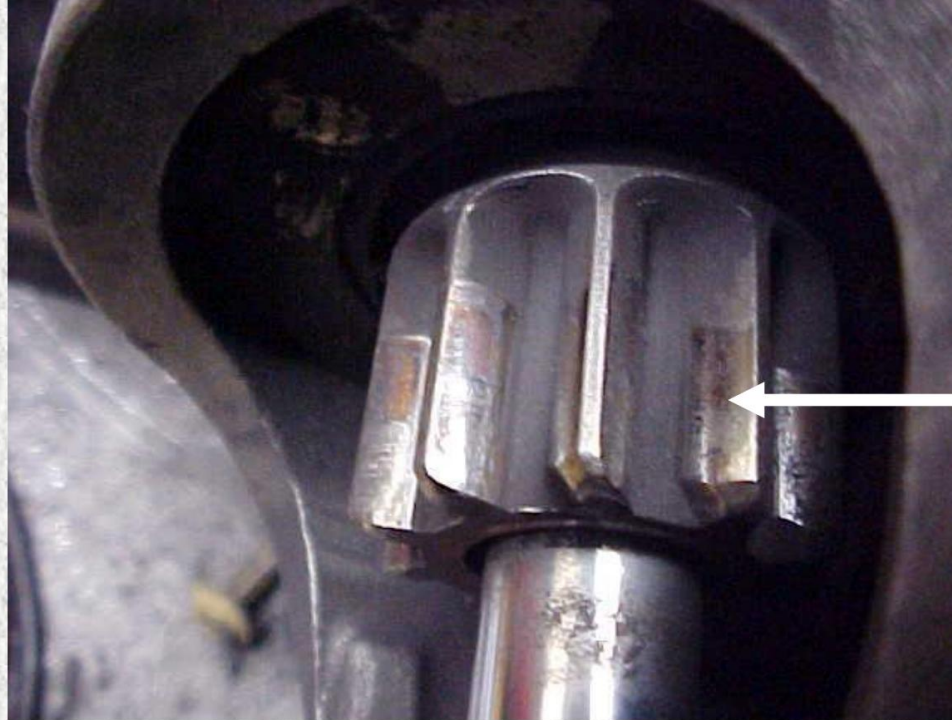
दाब न देता पुसणे

पिनियन गियरच्या  
दाताची बाजू

स्टार्टर ओव्हर रन/ पिनियन अडकणे/ पिळवटलेले किंवा खराब  
झालेले स्प्लाइन्स/ शाफ्ट तुटणे. (पुढे चालू)

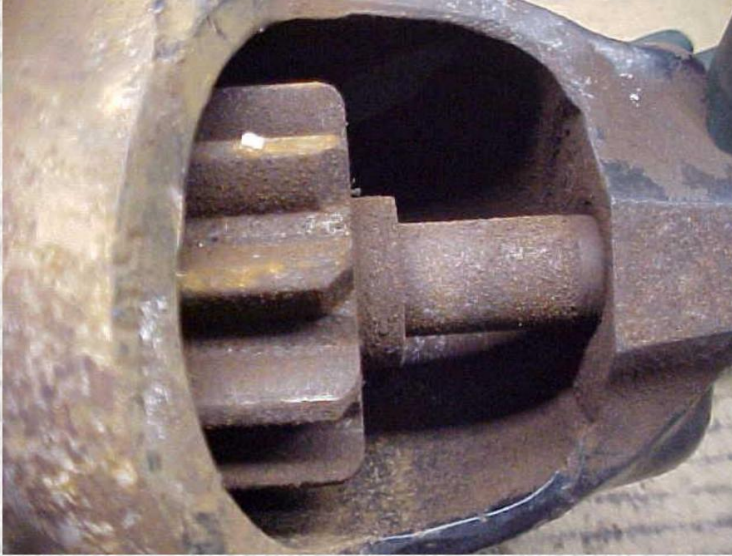
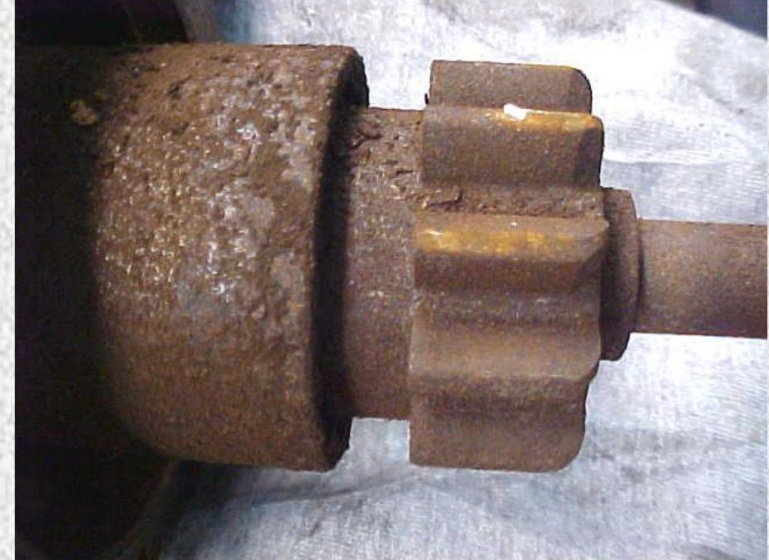
**आर्मेचर दूषित होणे / गंजणे:** ड्राइव्ह अडकतो आणि हलवणे कठीण होते. अयोग्य व्हॅल्विंग/ड्रेनिंगमुळे फ्लायव्हील हाऊसिंगमध्ये उच्च आर्द्रतेची पातळी निर्माण होते, ज्यामुळे गंजवणारे वातावरण तयार होते, शक्यतो रस्त्यावरील मिठासारख्या गंजवणाऱ्या घटकांच्या संयोगाने. यामुळे आर्मेचर शाफ्ट आणि ड्राइव्ह असेंब्लीवर तीव्र गंज चढतो, ज्यामुळे घर्षण वाढते आणि ड्राइव्हची मुक्त हालचाल थांबते. वारंवार स्टार्ट करण्याच्या प्रयत्नांमुळे सोलेनॉइड कॉइल्सचा रंग बदलतो किंवा त्या जळून उघड्या पडतात. जर स्टार्टर इंजिनवर खालच्या बाजूला असेल आणि त्याच्या नोज हाऊसिंगचे छिद्र वरच्या दिशेने असेल, तर परिस्थिती अधिक गंभीर होऊ शकते.

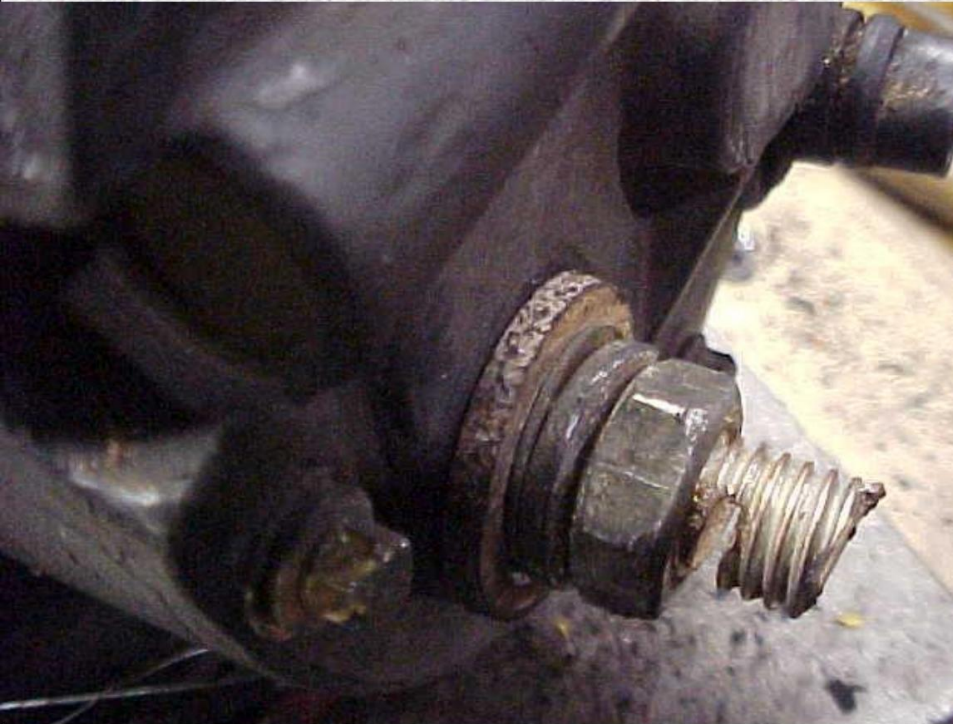
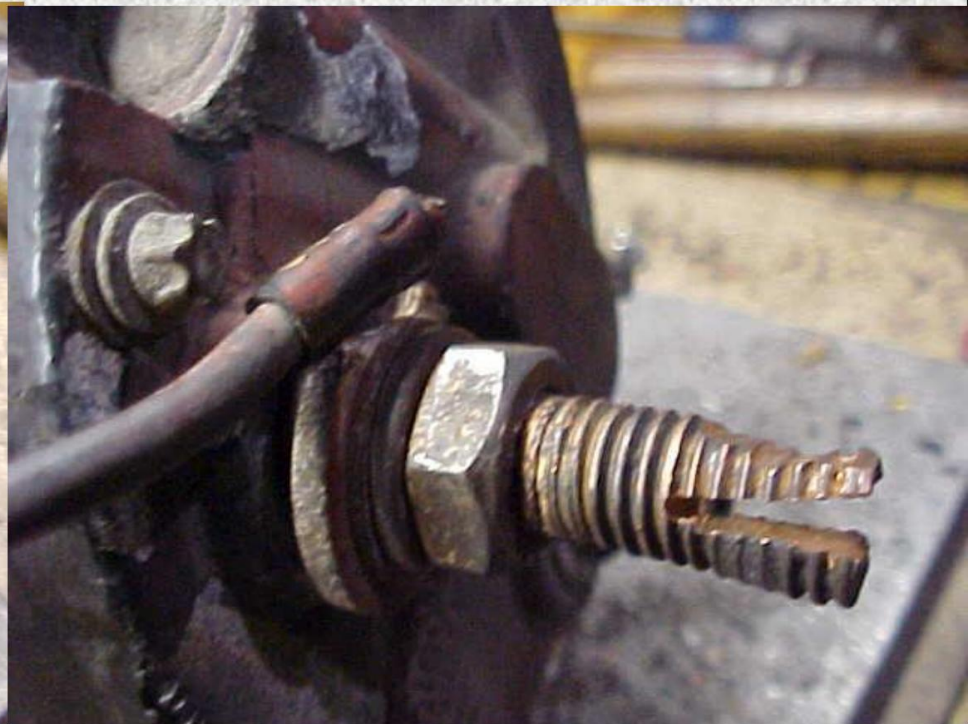
इंजिनमधून स्टार्टर काढताना ग्राहकाकडून  
युनिटचे झालेले नुकसान : चाचणी करत असताना स्टार्टरला  
ग्राउंड कनेक्शन जोडता न येणे.

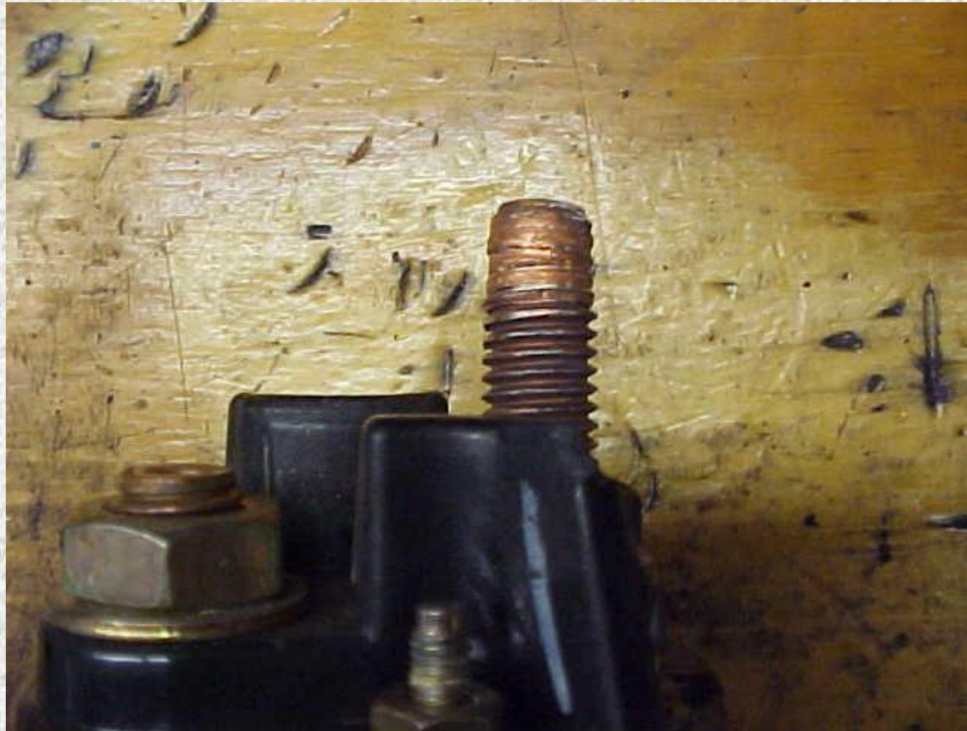
सोलेनोइड बी+ टर्मिनल : क्रॉस-थ्रेडेड

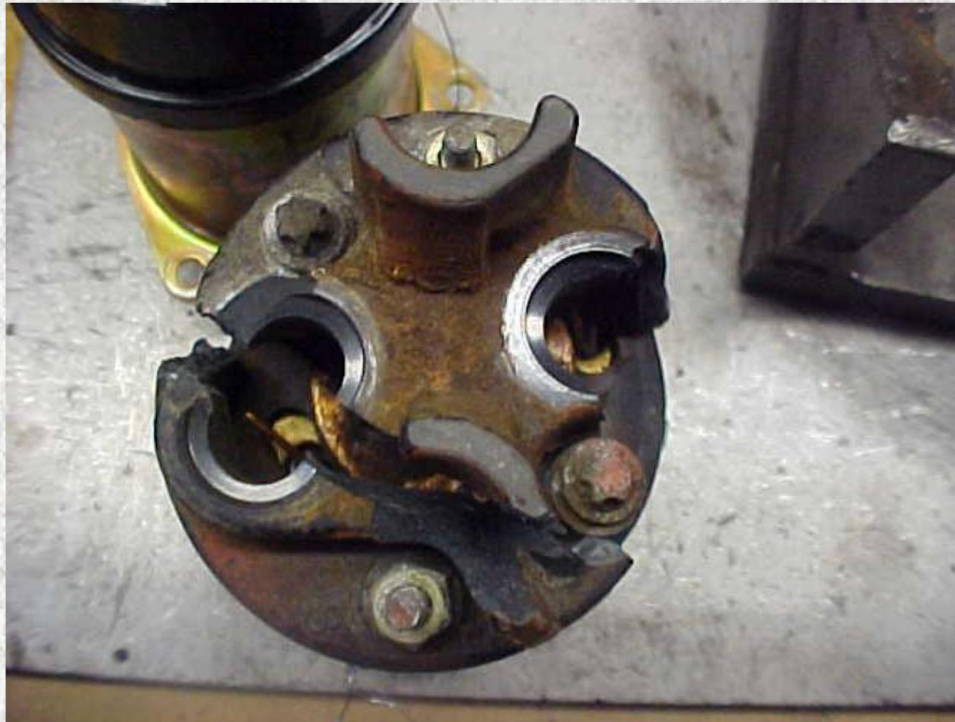
सोलेनोइड कॅप : फ्रॅक्चर

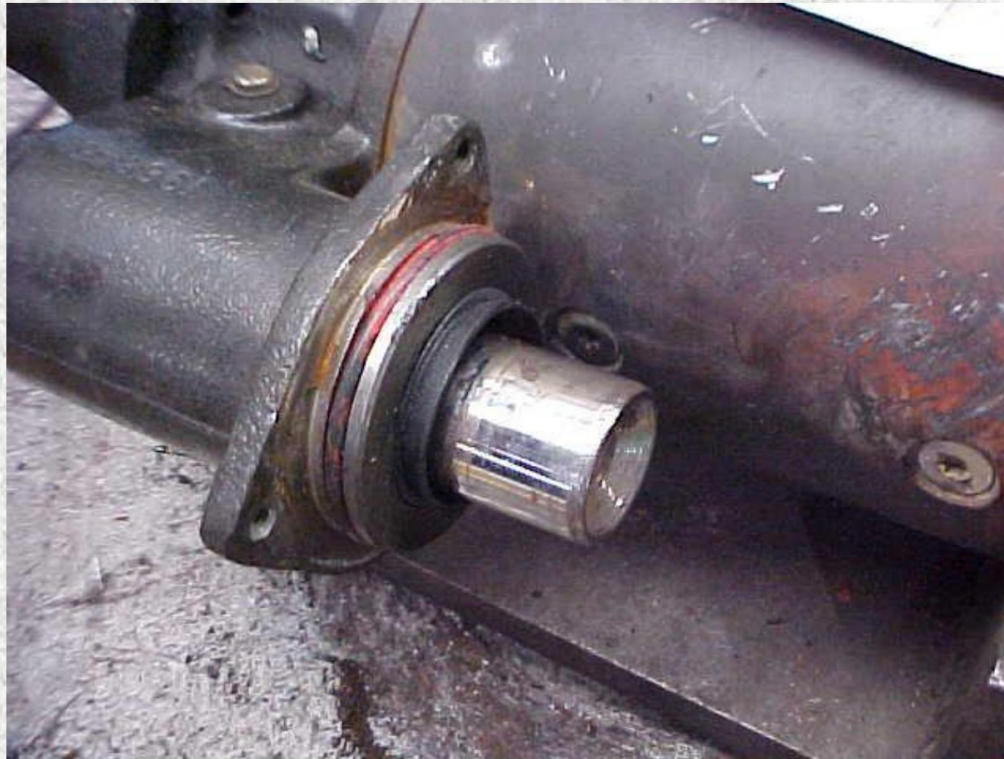
ग्राहकाने वेगळे केलेले किंवा सुधारित केलेले युनिट

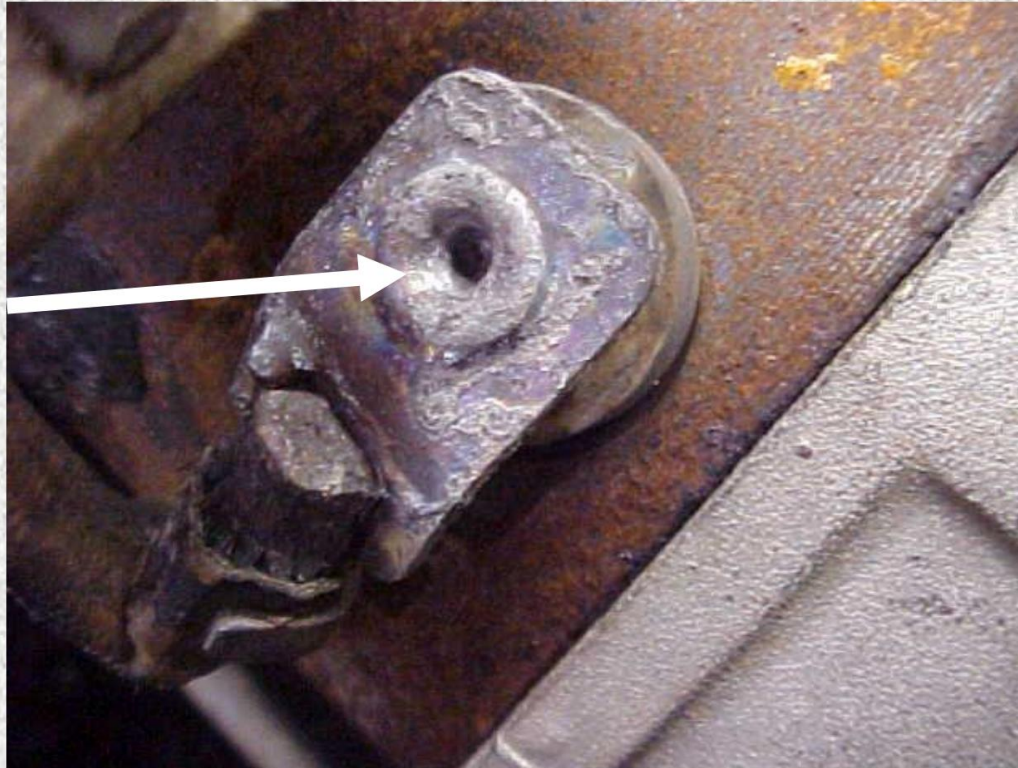
अत्यंत उष्णता  
वितळलेले सोल्डर  
कनेक्शन  
मोटर फील्ड टर्मिनल

स्टार्टर मोटर : ओव्हर क्रॅकड युनिट

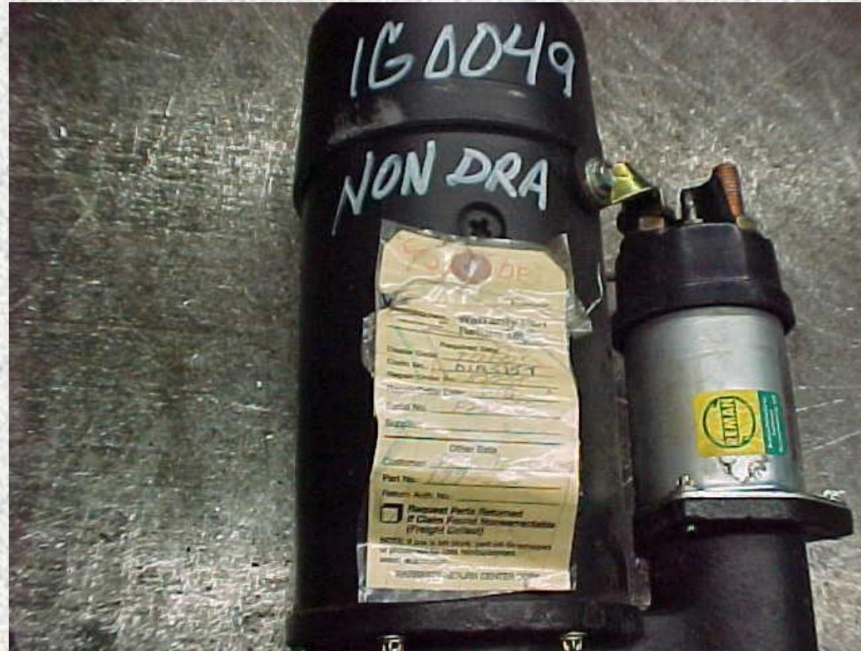
नॉन-डेल्को रेमी निर्मित किंवा  
पुनर्निर्मित युनिट

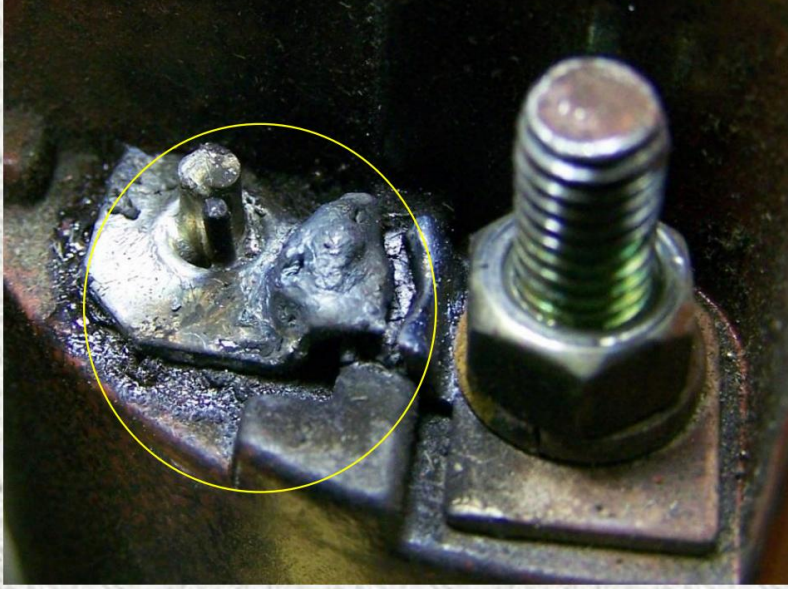
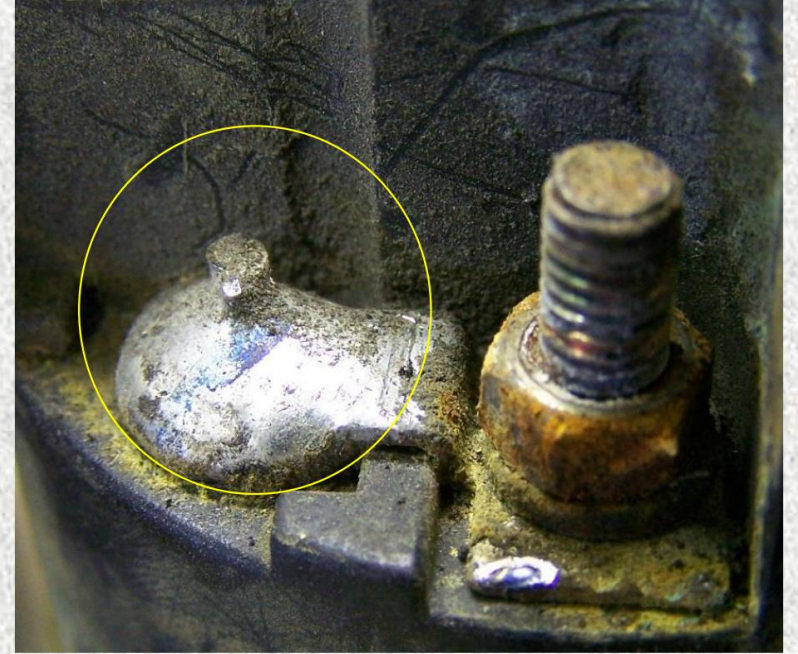
अत्यधिक उष्णतेमुळे सोल्डर पुन्हा वितळणे

सोलेनोइडवर चांगला सोल्डर

दीर्घकाळ वीजपुरवठा: पुल-इन कॉइलला दीर्घकाळ वीजपुरवठा होण्याचे कारण म्हणजे ग्राहकाच्या रिंग गिअरचे नुकसान, चालू इंजिनमध्ये जोडण्याचा प्रयत्न , किंवा कंट्रोल सर्किटमधील उच्च प्रतिरोधामुळे अपुरा सॉफ्ट-स्टार्ट टॉर्क निर्माण होणे, ज्यामुळे इंजिन क्रॅक करण्याचा प्रयत्न करताना पिनियनला अडथळा पार करता येत नाही.

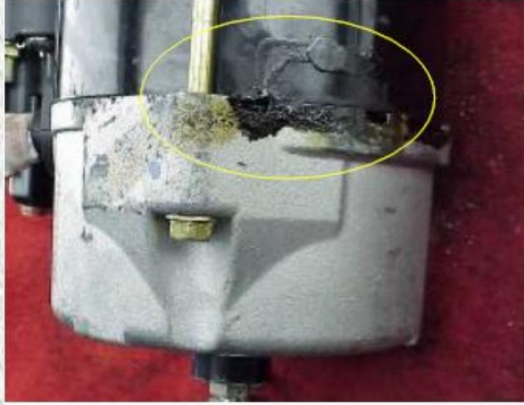
वितळलेला व्हार्निश स्टार्टरमधून वाहेल आणि उष्णतेमुळे काळा होईल.

ओव्हर क्रँक: ओव्हर-क्रँक केलेले स्टार्टर्स वॉरंटीमध्ये समाविष्ट नाहीत, कारण इंजिन सुरू होत नसताना ऑपरेटरने इग्निशन स्विच जास्त वेळ दाबून ठेवल्यामुळे हा बिघाड झाला आहे .

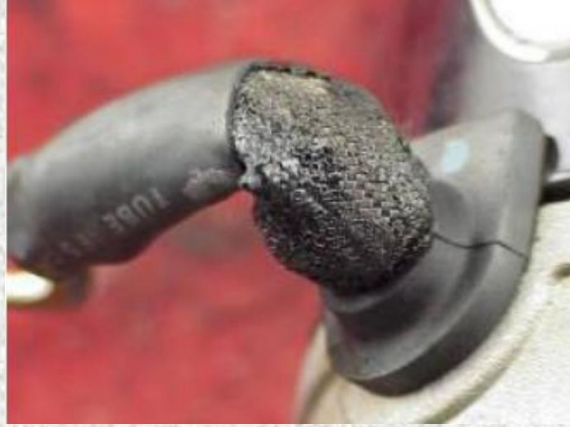
जास्त क्रँक केल्यामुळे मोटर स्ट्रॅप इन्सुलेटरचा रंग बदलला आहे.

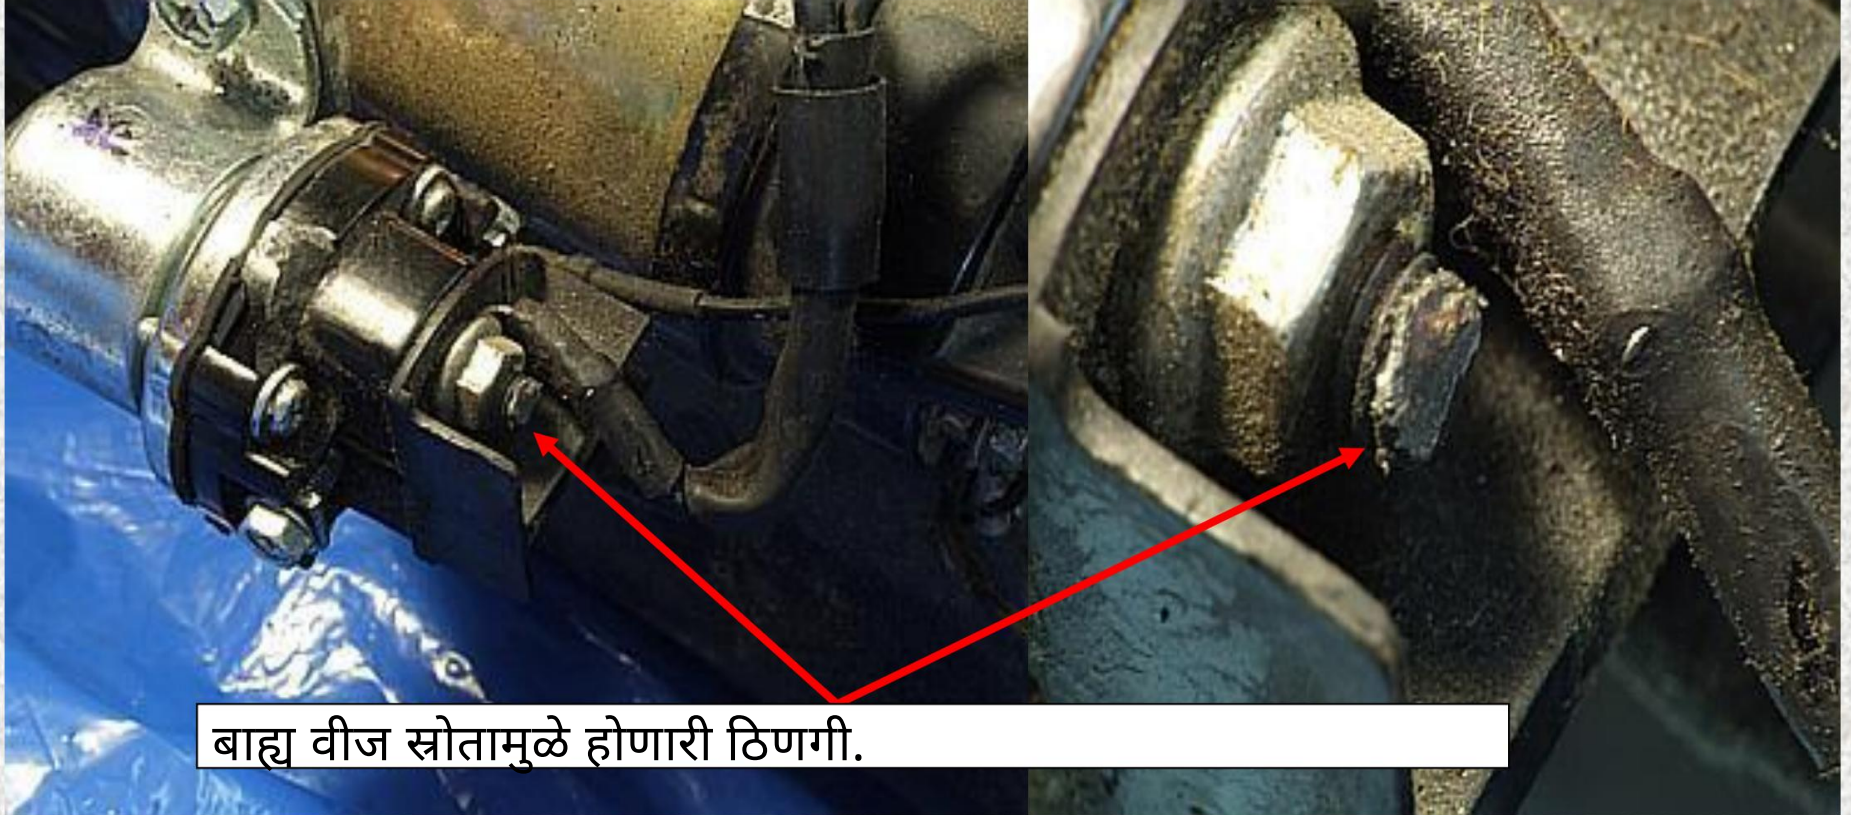
बाह्य वीज स्रोतामुळे होणारी ठिणगी.

IMS- IMS टर्मिनलला बाह्य वीजपुरवठा केला आहे.

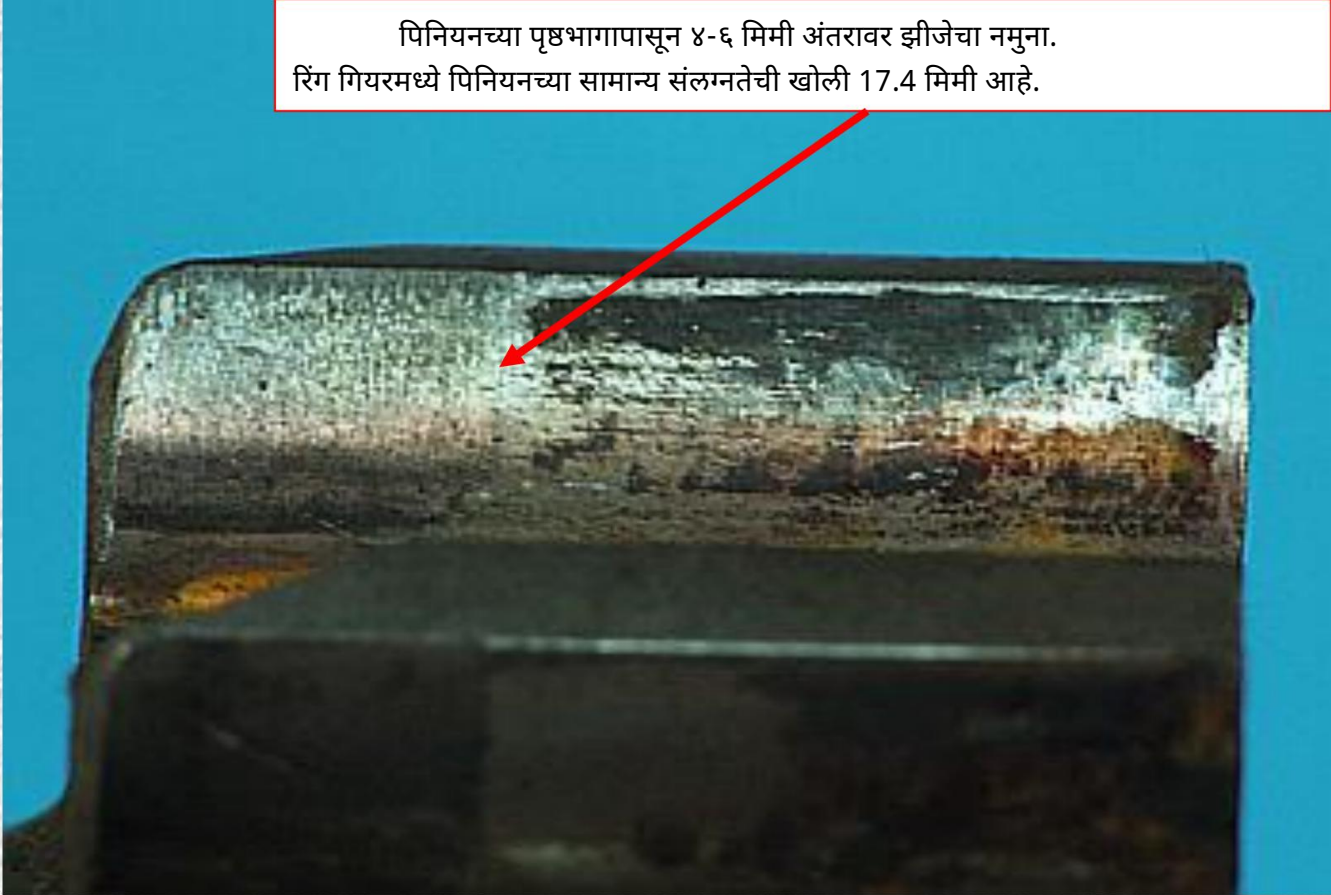
पिनियनच्या पृष्ठभागापासून ४-६ मिमी अंतरावर झीजेचा नमुना.  
रिंग गियरमध्ये पिनियनच्या सामान्य संलग्नतेची खोली १७.४ मिमी आहे.

ड्राइव्ह असेंब्ली - आवश्यक स्पेसर न बसवल्यामुळे वाहनाच्या रिंग  
गिअरची अक्षीय स्थिती खूपच जवळ आहे.

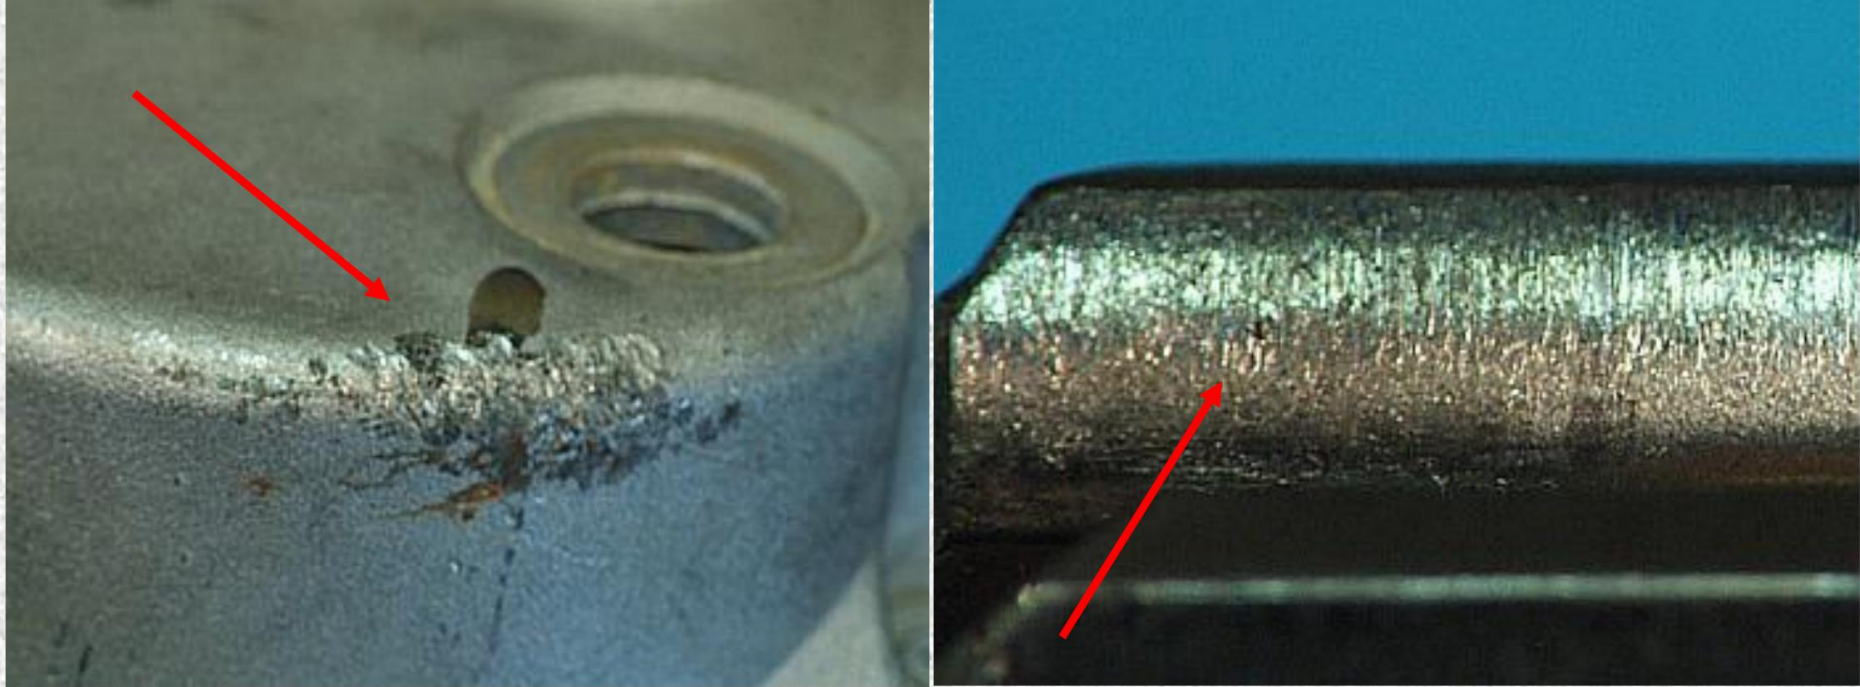
ग्राहक - ग्राउंड कनेक्शन ढिले/उच्च प्रतिरोध. डावीकडील फोटोमध्ये वाहनाची निगेटिव्ह बॅटरी केबल दिसत आहे.

सीईला स्पर्श करत आहे. उच्च ग्राउंड रिटर्न करंटमुळे पिनियनच्या दातांवर होणाऱ्या इलेक्ट्रिकल आर्किंगचा उजवीकडील फोटो.

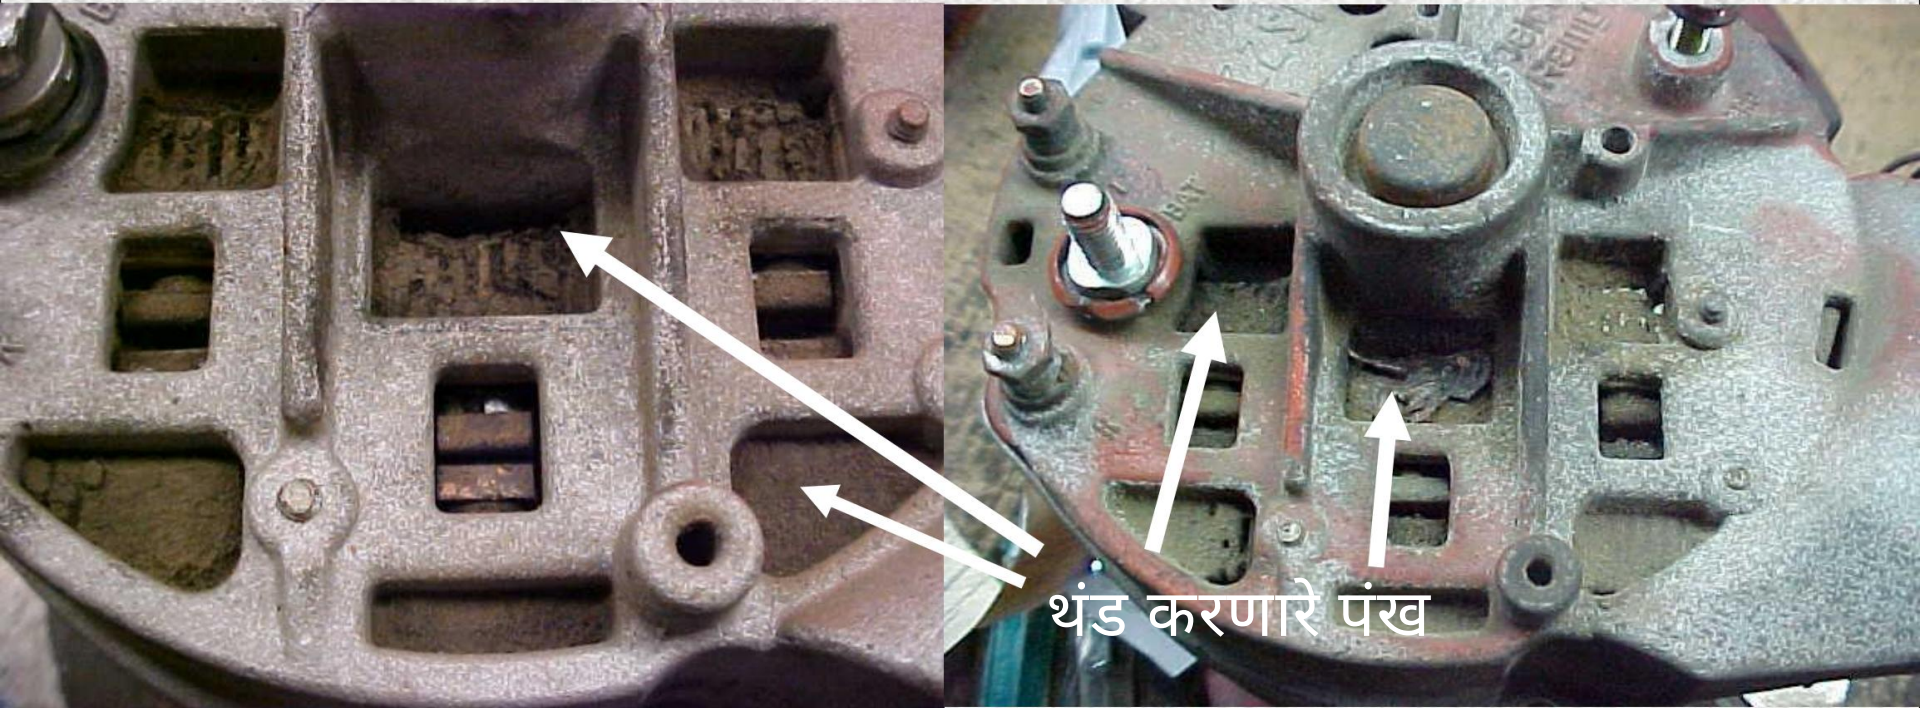
रेक्टिफायर असेंब्ली : कूलिंग फिन्स  
कचऱ्याने दूषित/अडथळा

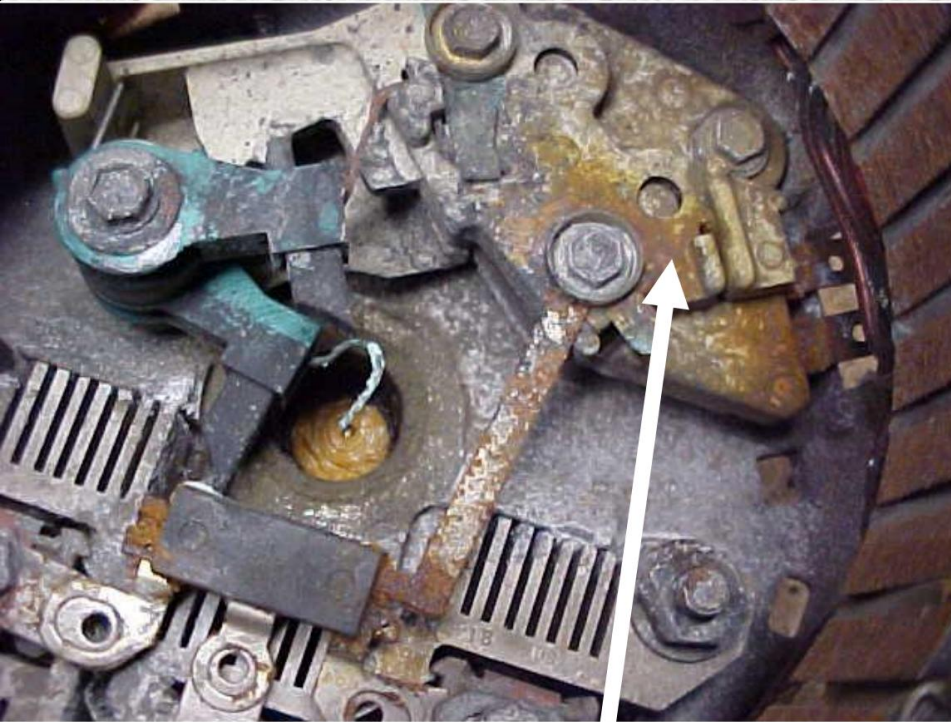
अल्टरनेटर जास्त प्रमाणात  
युनिटमध्ये पाण्याचा शिरकाव.

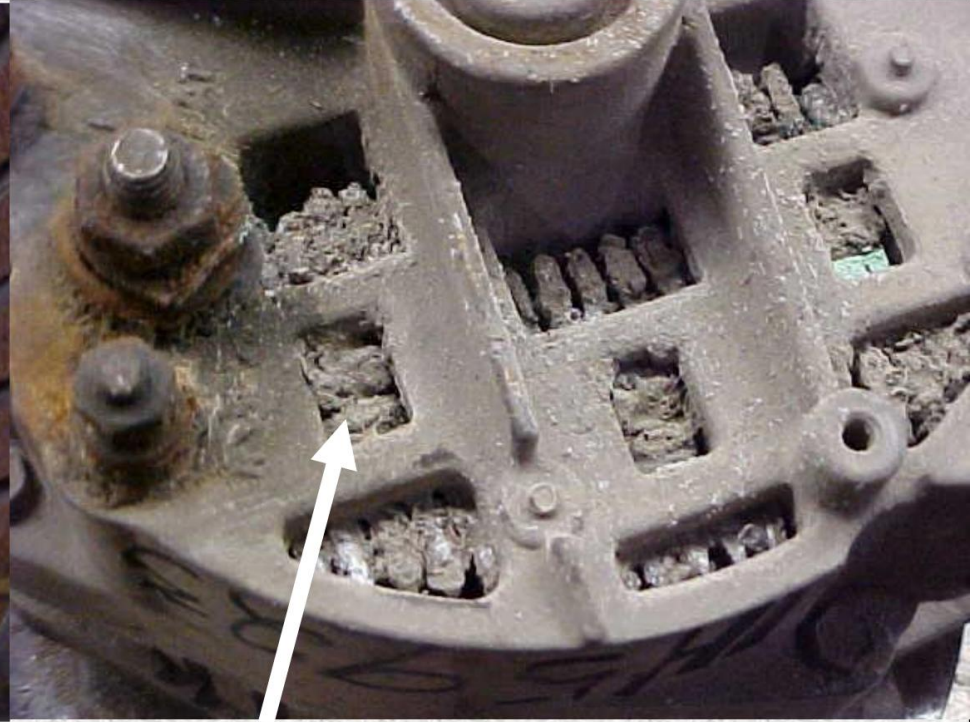
कूलिंग फिनवर जमा झालेला कचरा  
डेब्रिस शील्डचा वापर न करता.
