# हेवी ड्युटी वॉरंटी सपोर्ट

मार्गदर्शक

सुधारित: फेब्रुवारी २०१७, पृष्ठ ६

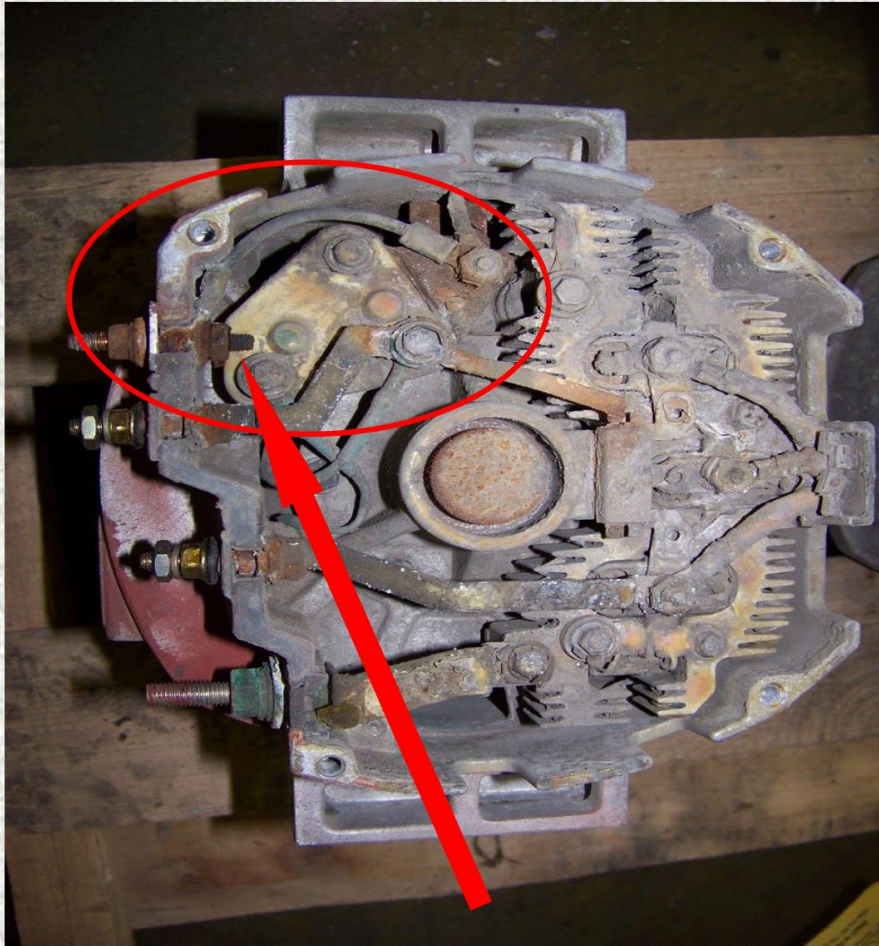
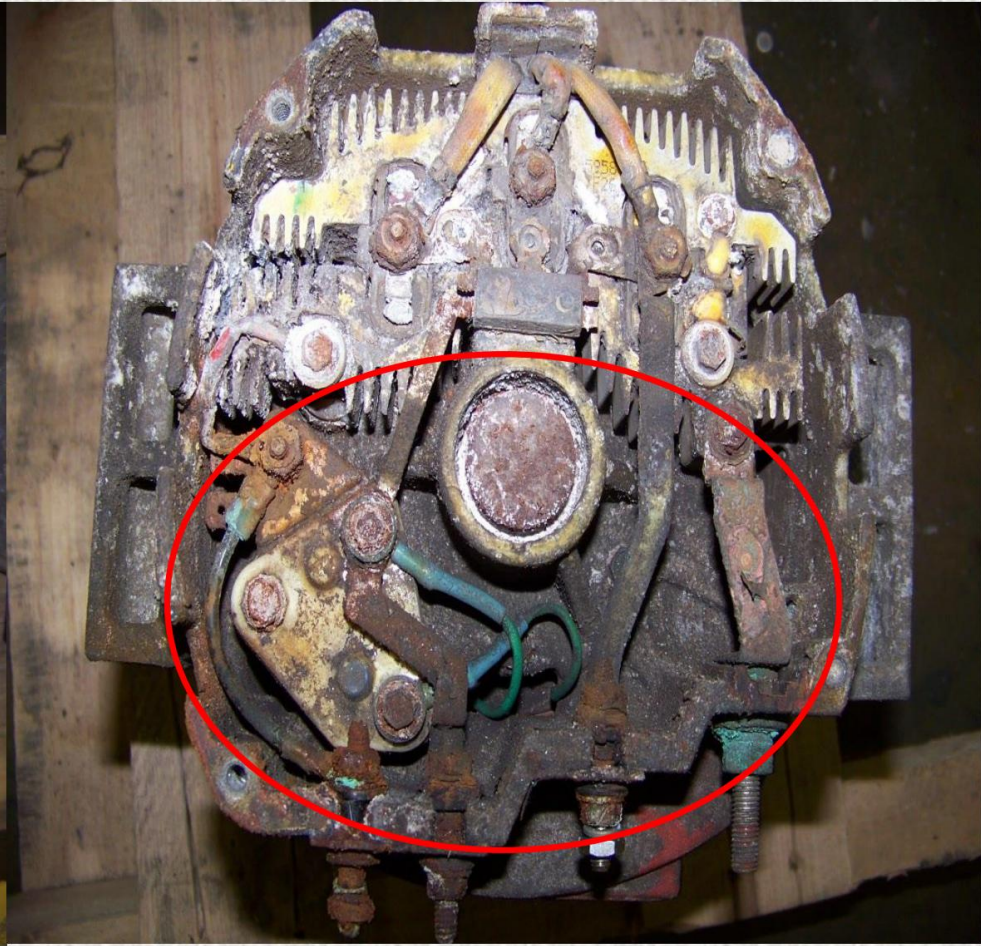
अल्टरनेटर पाण्याच्या फवाऱ्याच्या संपर्कात आल्याने अतिरिक्त निर्माण होते  
क्षरण / क्षार सेतू

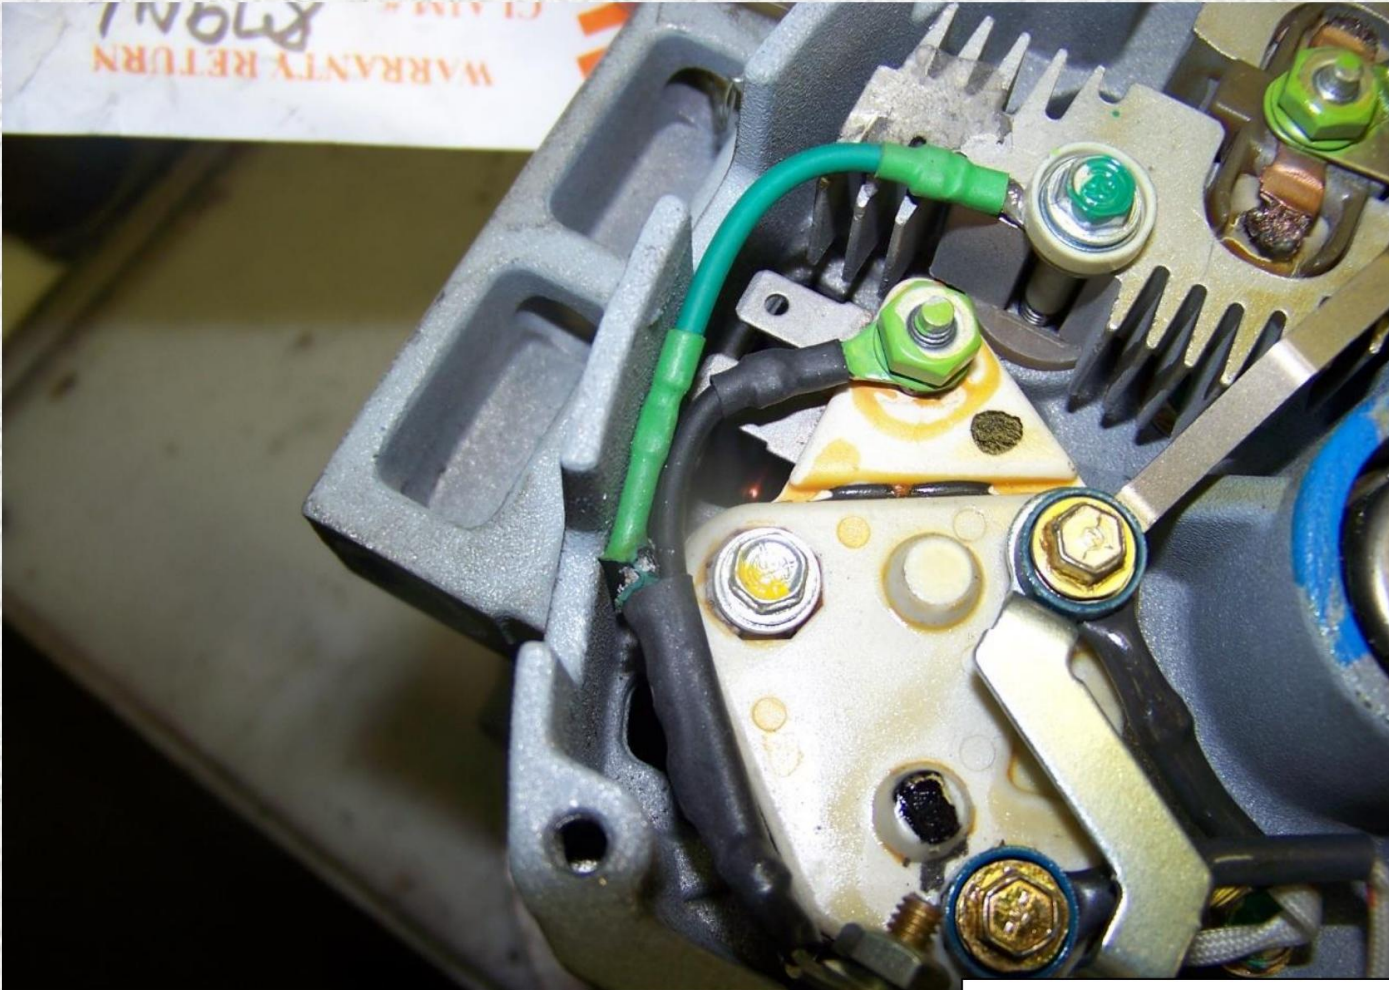
बाह्य ग्राउंडिंगमुळे "S" टर्मिनलचा रेझिस्टर जळाला/उडाला.

एस-टर्मिनलच्या बाह्य ग्राउंडच्या स्थितीमुळे उडाले/जळाले:

- एस-टर्मिनल रिंग टर्मिनल / लीड (वायरिंग हार्नेस) वर गंज चढल्यामुळे ग्राउंड पाथ (अल्टरनेटर किंवा चेसिसकडे) तयार होतो □ अल्टरनेटर निकामी होण्यापूर्वी उच्च व्होल्टेजच्या तक्रारी येऊ शकतात.
- वायरिंग हार्नेसला झालेल्या नुकसानीमुळे ग्राउंड पाथ तयार होतो.
- रिमोट सेन्स लीडला ग्राउंडशी चुकीच्या पद्धतीने जोडणे

- अल्टरनेटर फिरत असताना B+ (चार्जिंग) केबल डिस्कनेक्ट करणे

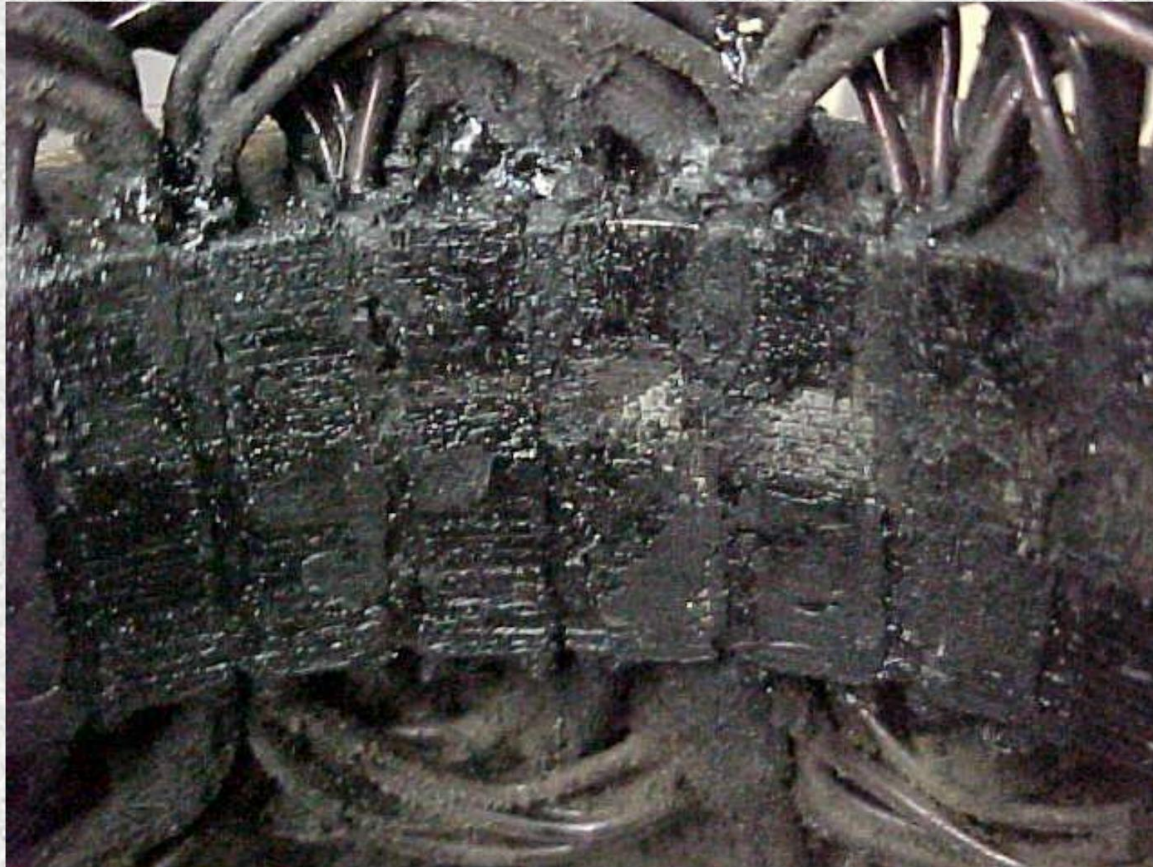
स्टेटर: अत्यधिक दूषितीकरण

इंजिन ऑइलचा शिरकाव

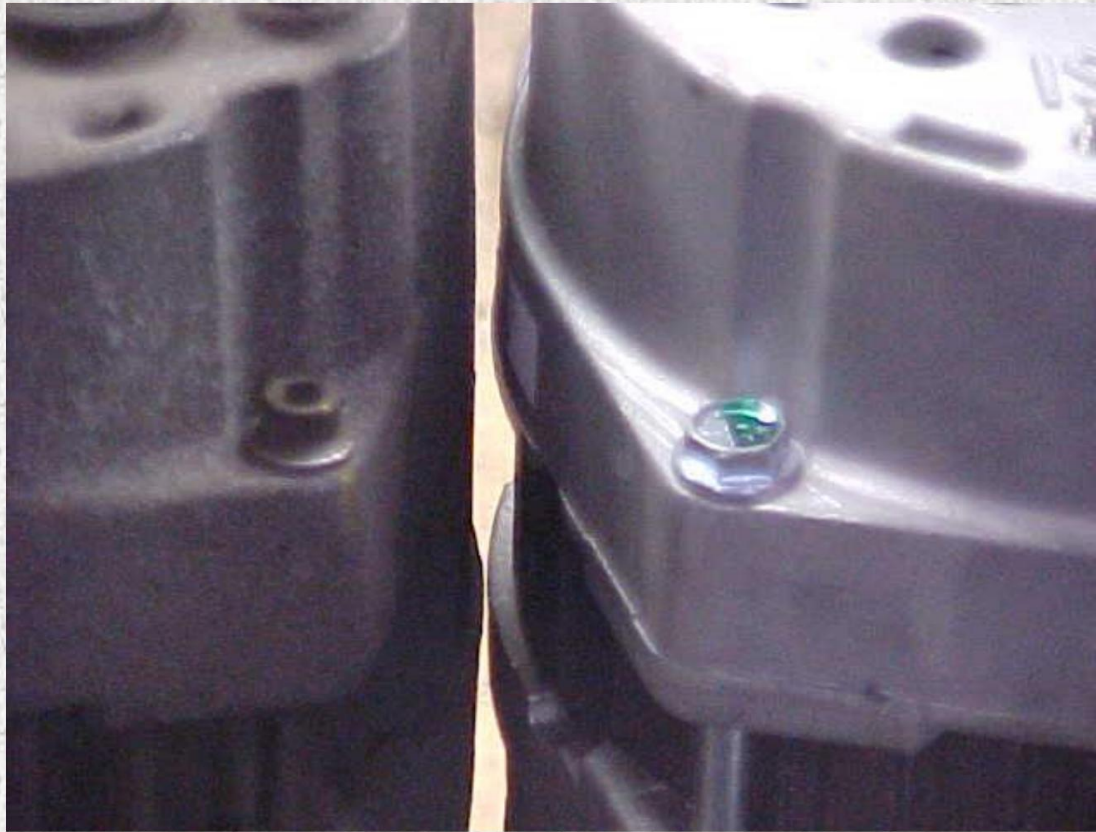
नॉन-डेलको रेमी निर्मित किंवा पुनर्निर्मित

नॉन-डेलको रेमी

डेलको रेमी ओई बोल्ट्ससह

श्रू बोल्टची समोरासमोर तुलना

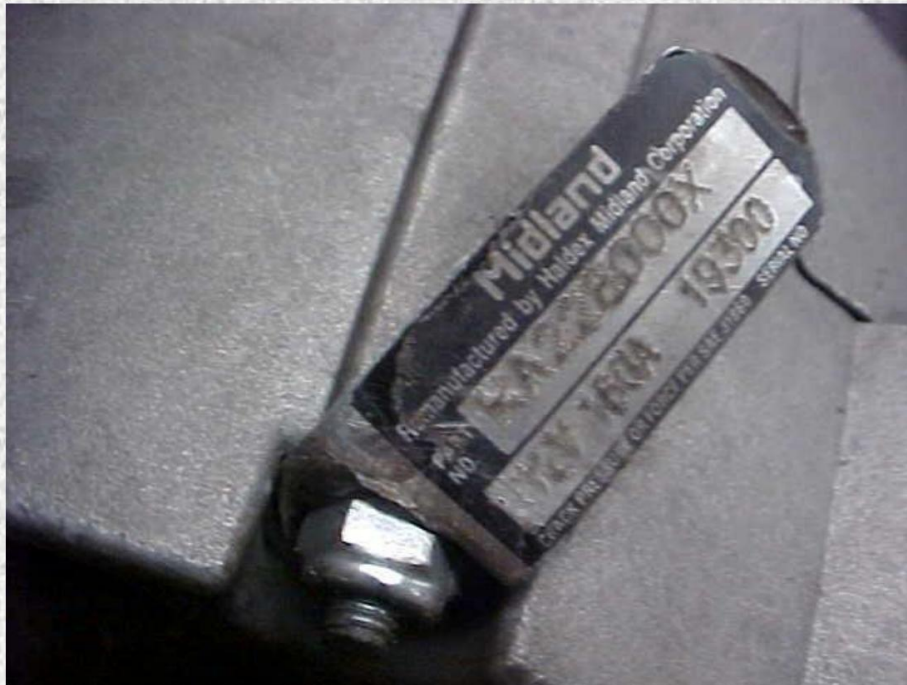
नॉन-डेलको रेमी निर्मित किंवा पुनर्निर्मित

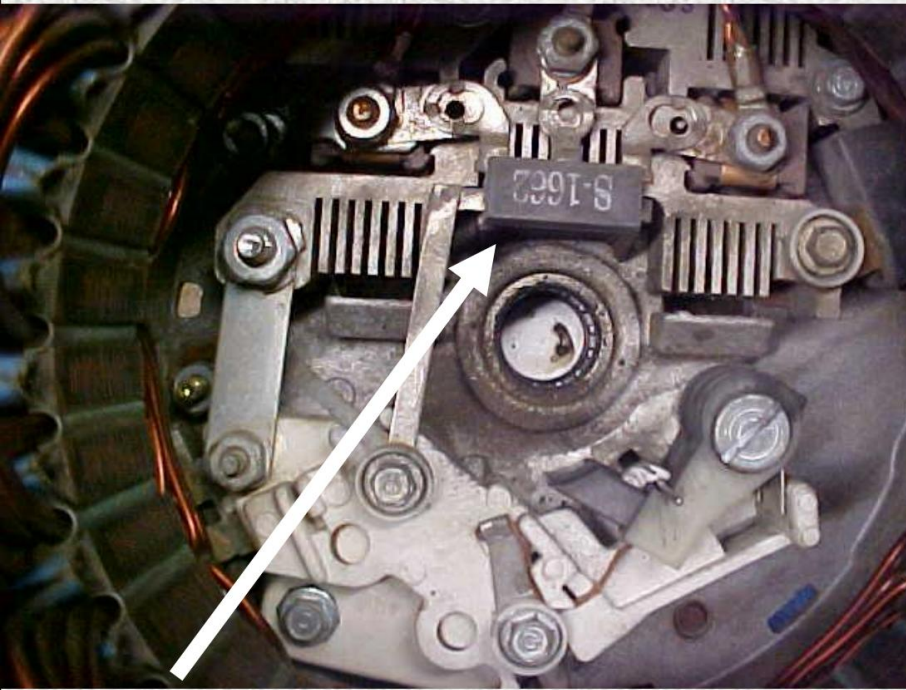
नॉन-डेलको डायोड ट्रायो

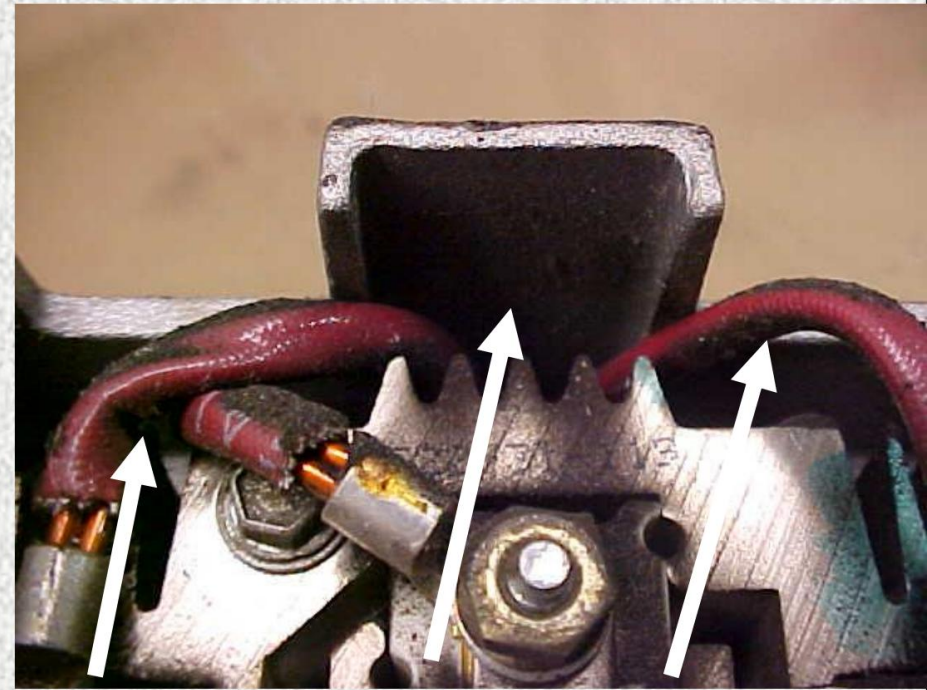
ग्रोमेट नसलेली नॉन-डेलको स्टेटर लीड .

नॉन-जेन्युइन डेलको रेमी ओई पार्ट्स

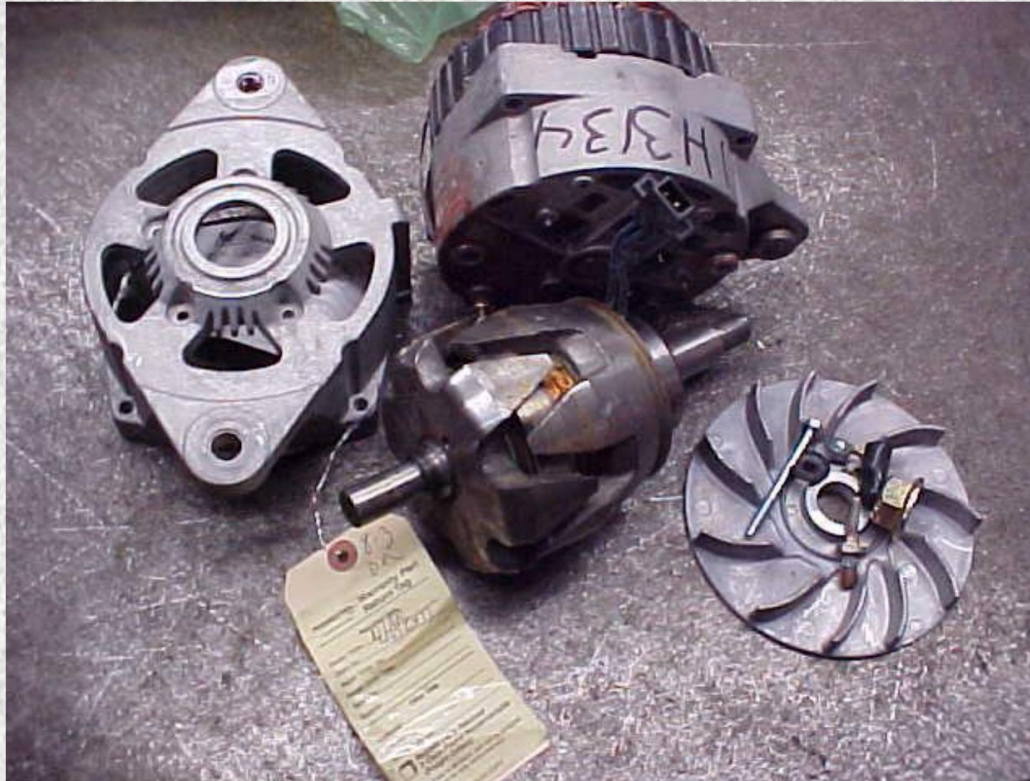
ग्राहकाने वेगळे केलेले / बदल केलेले युनिट

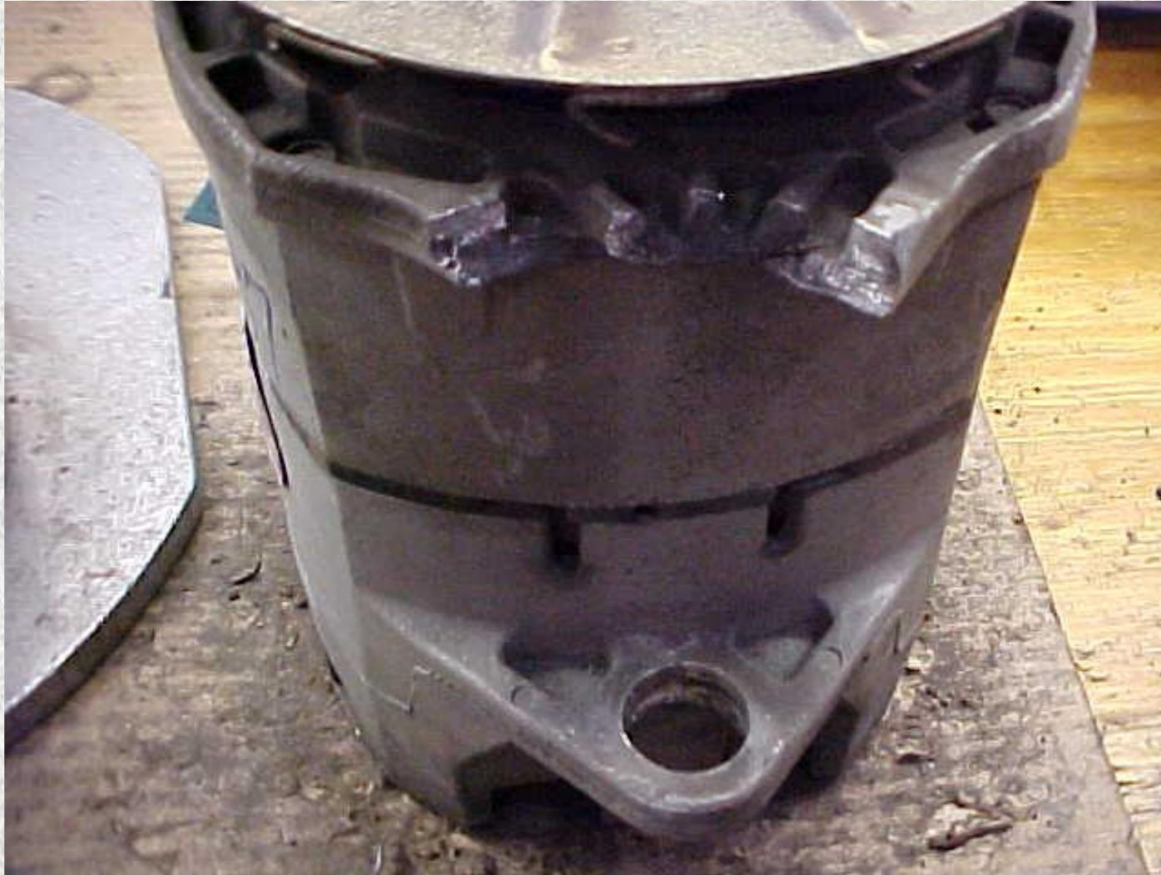
ड्राइव्ह एंड कास्टिंग : अयोग्य इन्स्टॉलेशन आणि प्रतिबंधात्मक देखभालीमुळे माउंटिंग लगला तडा गेला.

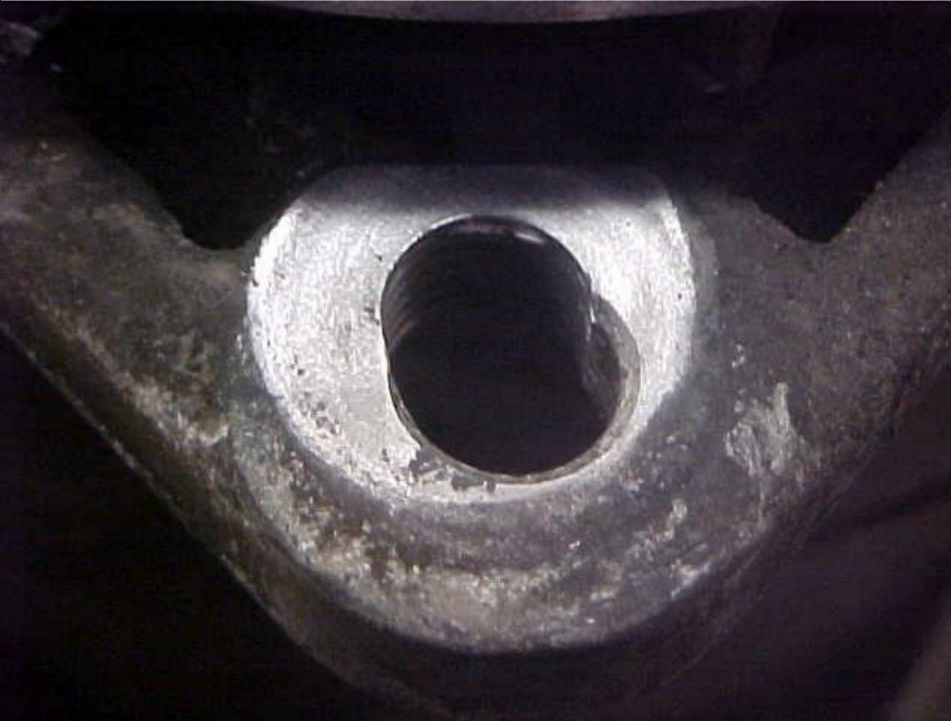
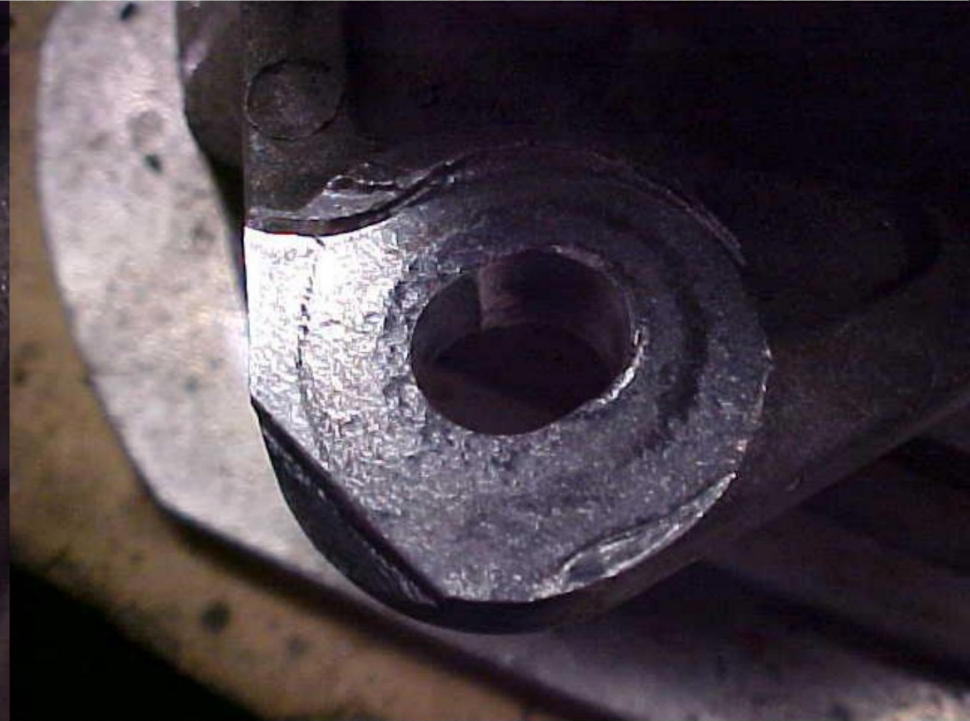
ग्राहकाचा माउंटिंग बोल्ट सैल आहे

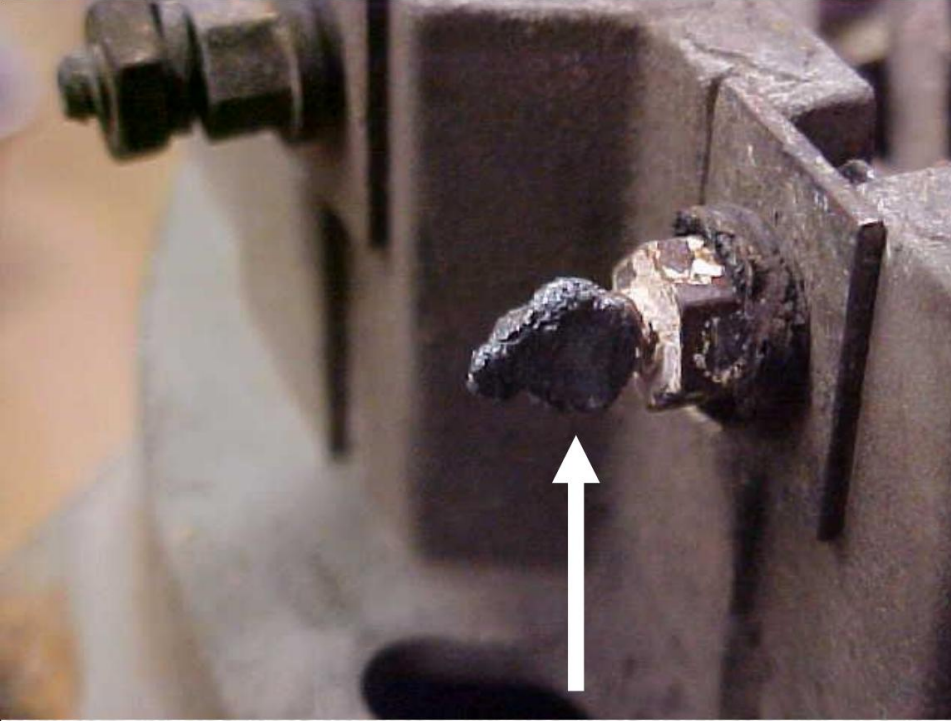
टर्मिनल खराब झाले  
हार्नेस वायरिंग आर्किंग

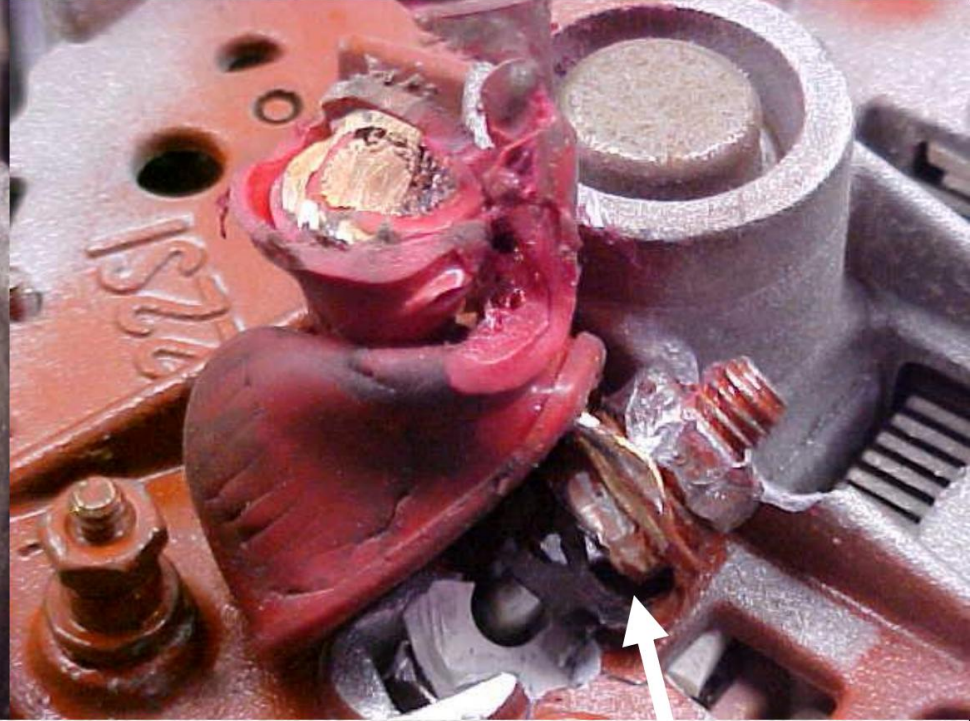
आउटपुट टर्मिनल तुटलेले; असमर्थ  
युनिटच्या कार्यक्षमतेची चाचणी घेणे.

ग्राहकामुळे युनिटचे झालेले नुकसान

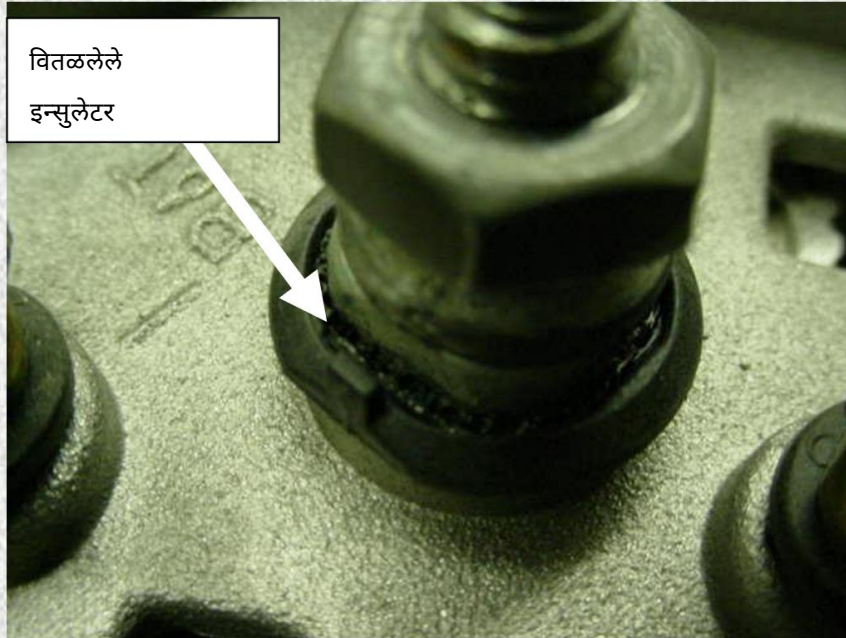
टर्मिनल खराब झाले  
हार्नेस वायरिंगमध्ये आर्किंग (वाहनापासून खराब कनेक्शन)

अल्टरनेटर आउटपुट टर्मिनल)

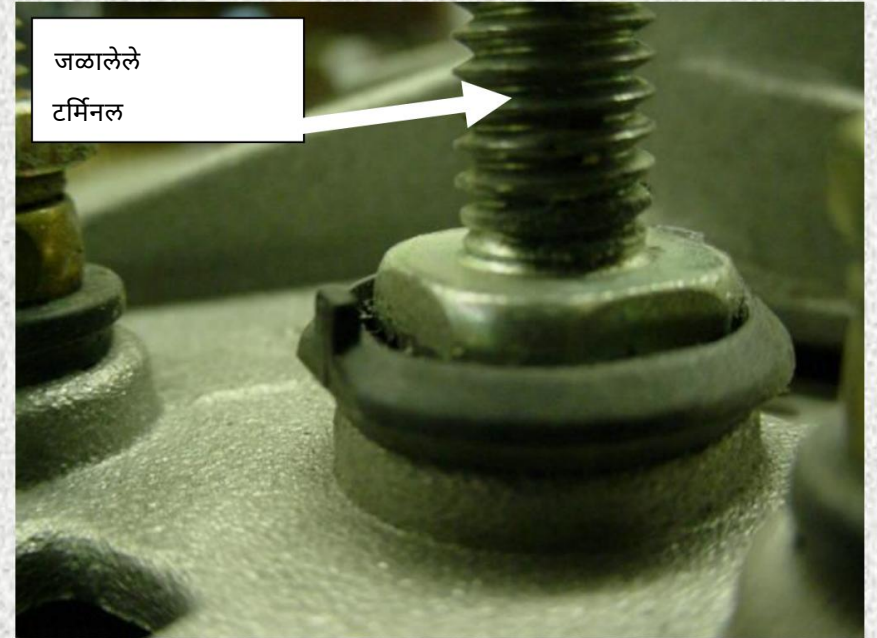
आउटपुट टर्मिनल तुटले आहे; असमर्थ  
युनिटच्या कार्यक्षमतेची चाचणी घेणे.

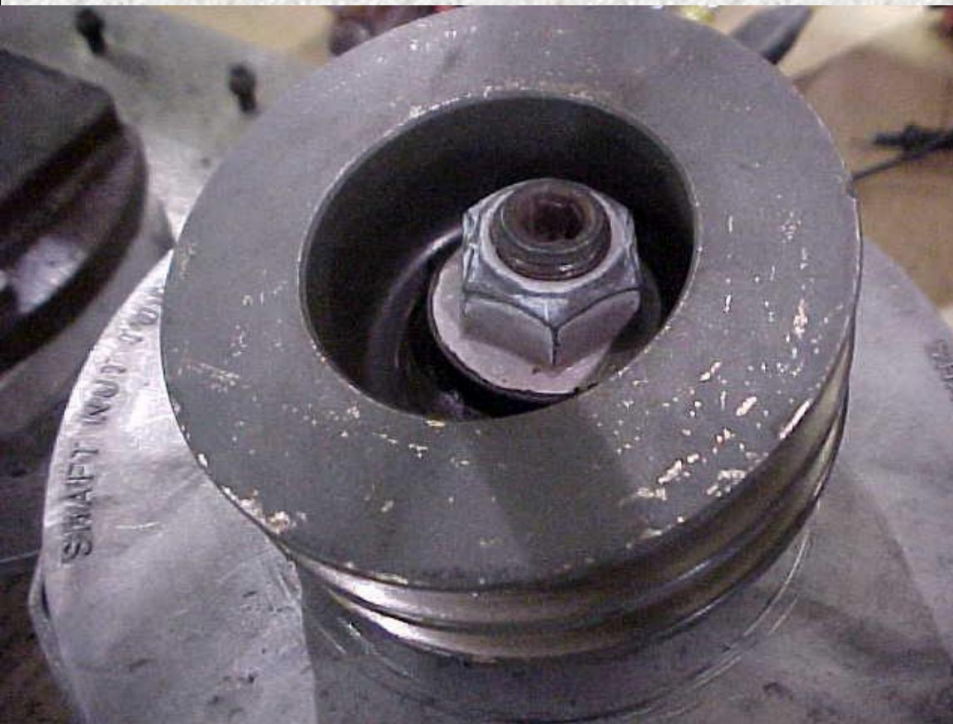
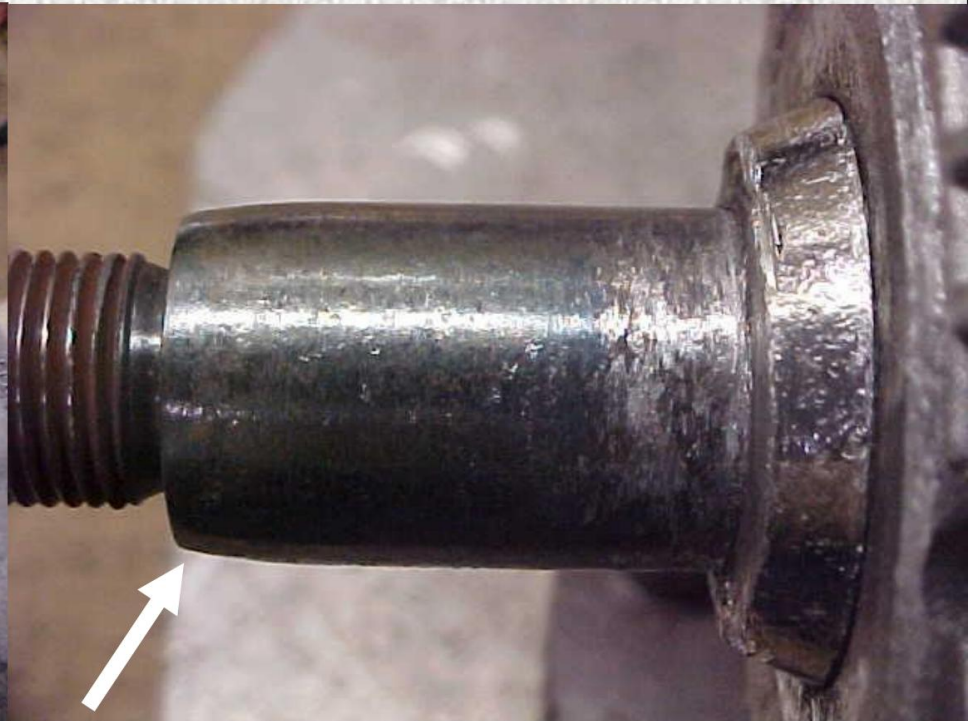
रोटर शाफ्टवर जास्त झीज

पुली : सैल पुली नट

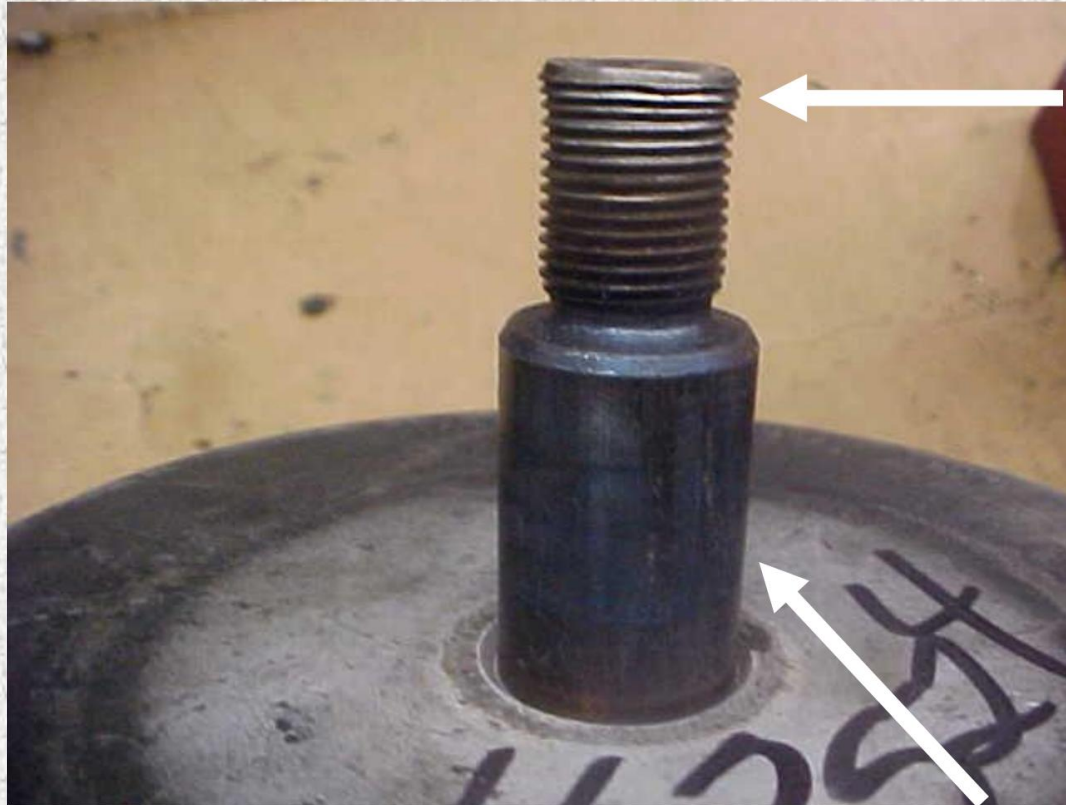
नुकसान झालेले  
पुली नट  
धागे

ग्राहकाचा पुली बेल्ट सैल (निळा)

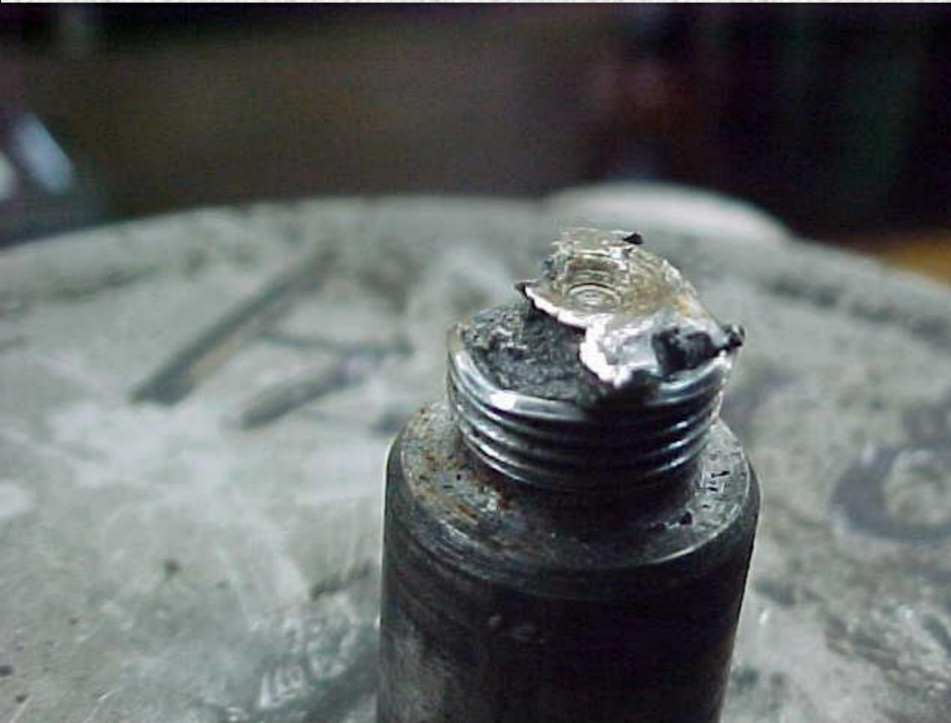
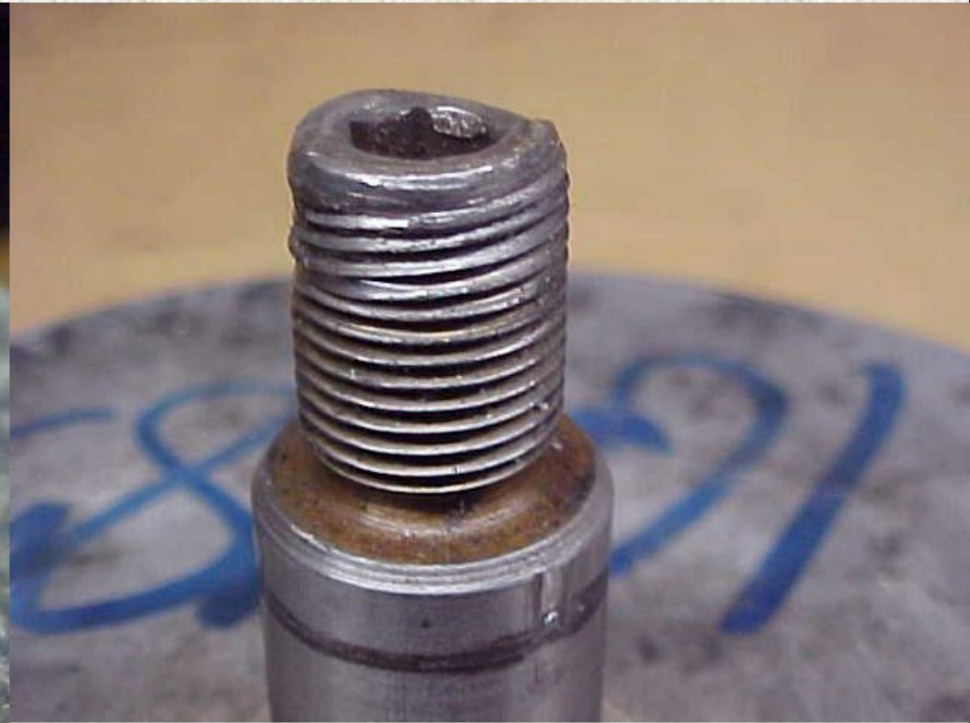
रोटर असेंब्ली : खराब झालेली/खाच निघालेली पुली  
नट थ्रेड्स

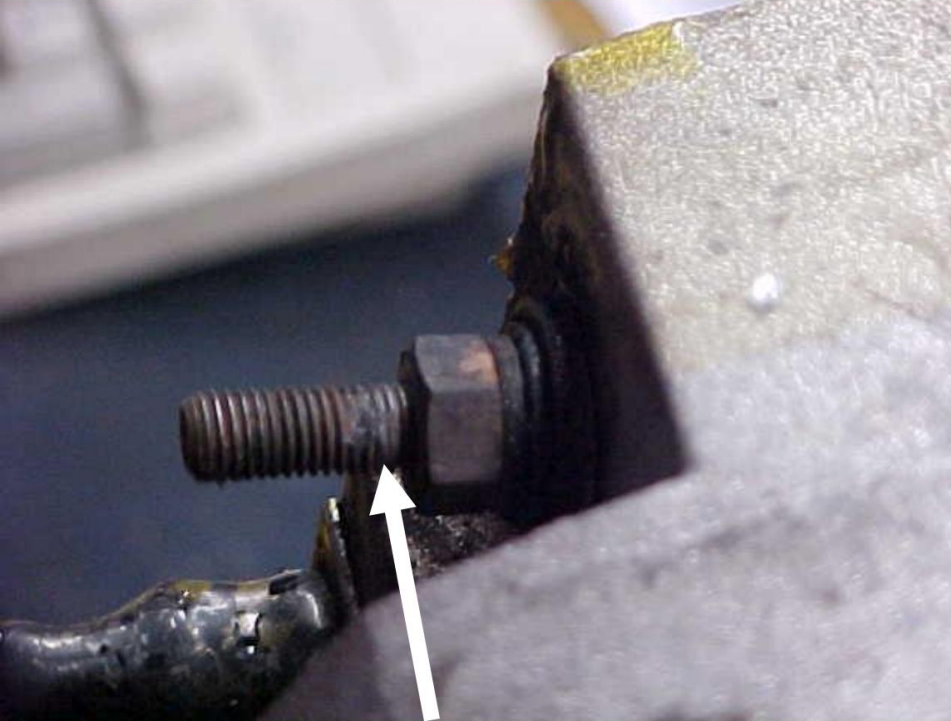
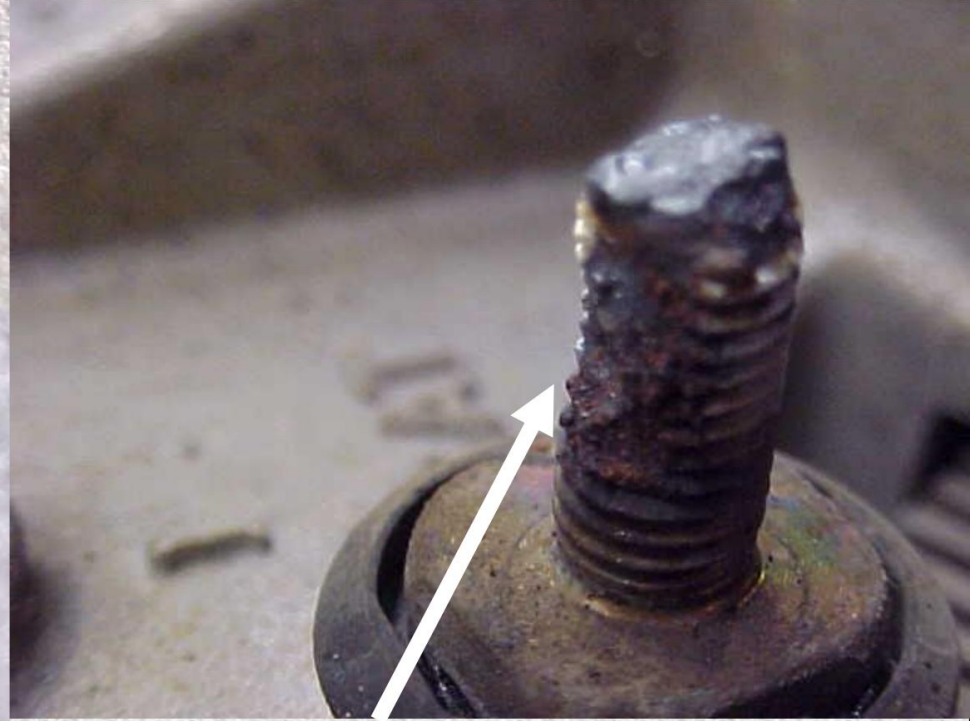
सैल केबल टर्मिनलमुळे तीव्र ठिणगी पडत आहे  
आउटपुट टर्मिनल : टर्मिनलची सैल जोडणी

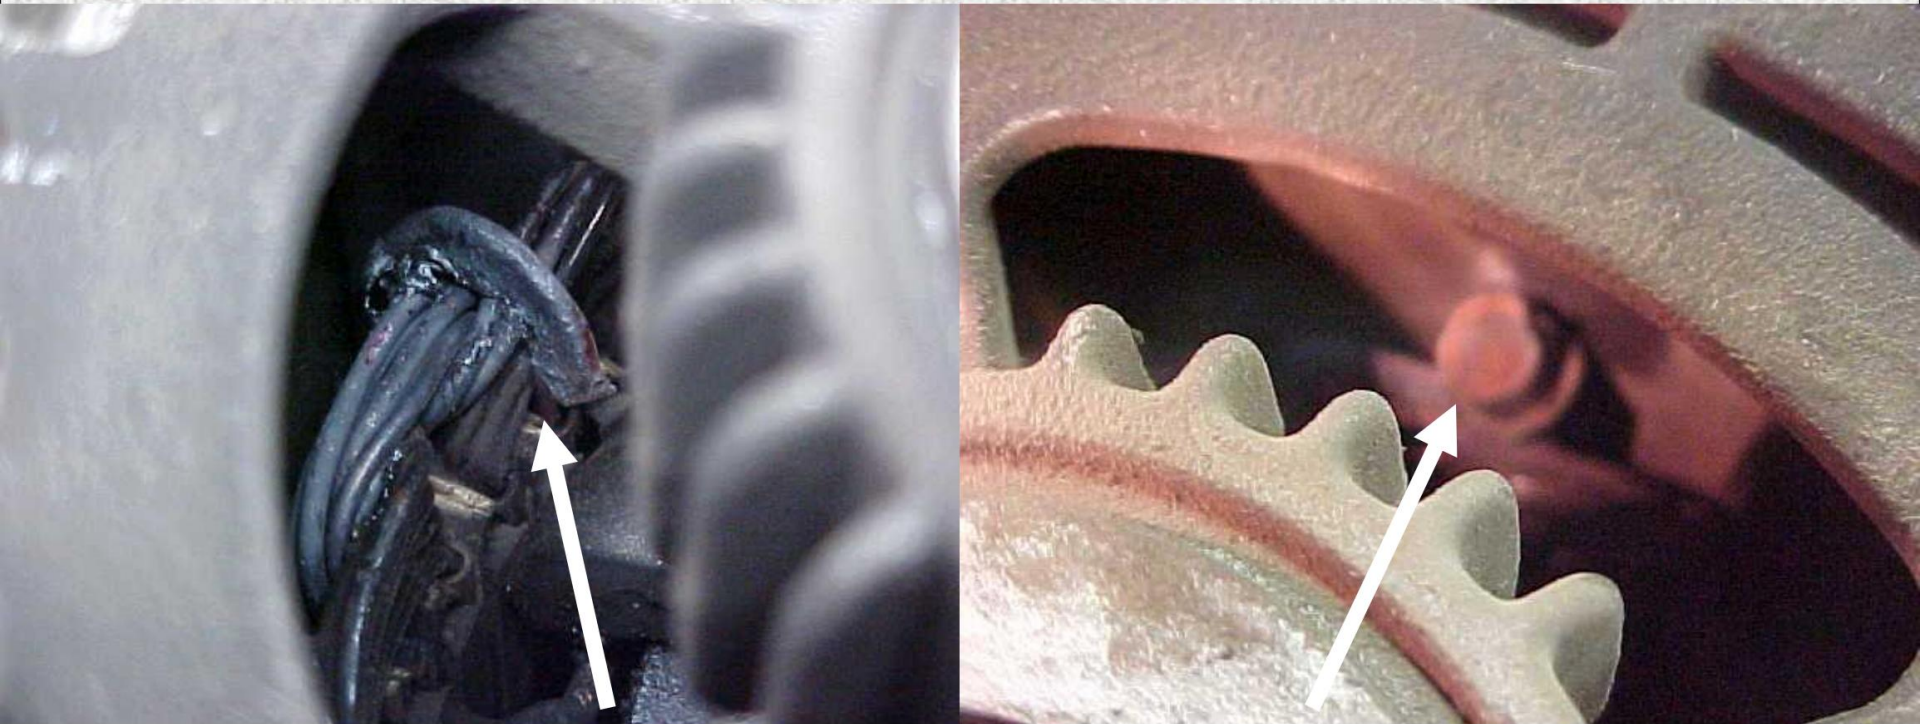
युनिटमधील अतिरिक्त भाग (नॉन डेल्को रेमी)

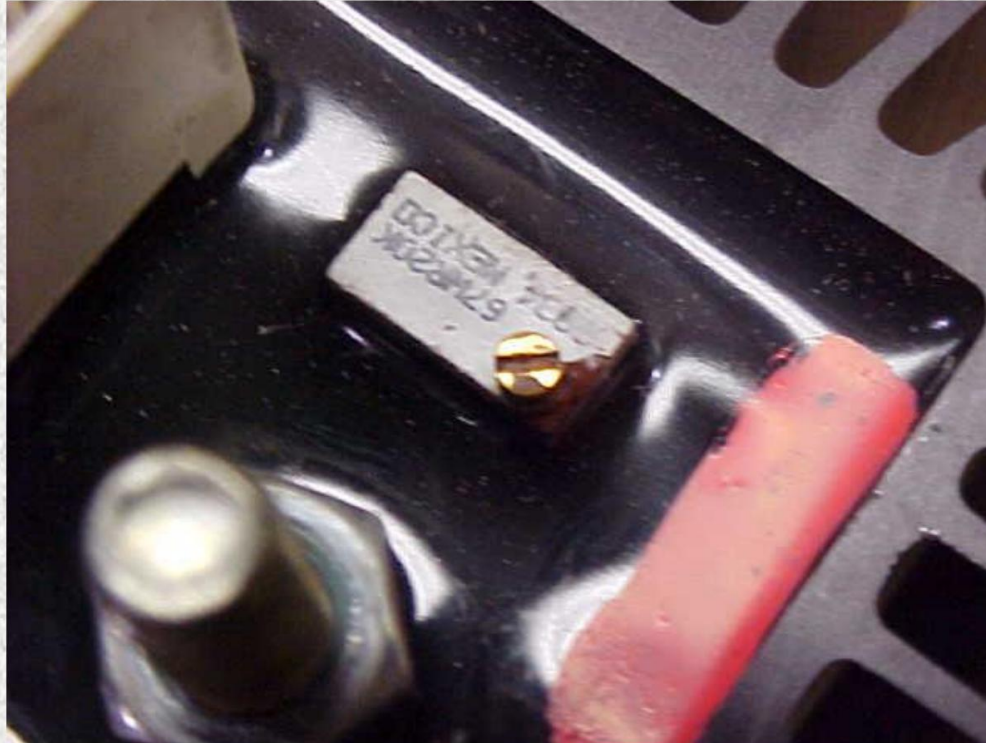
ग्राहकाने समायोजित केलेले व्होल्टेज पॉट (LVD)

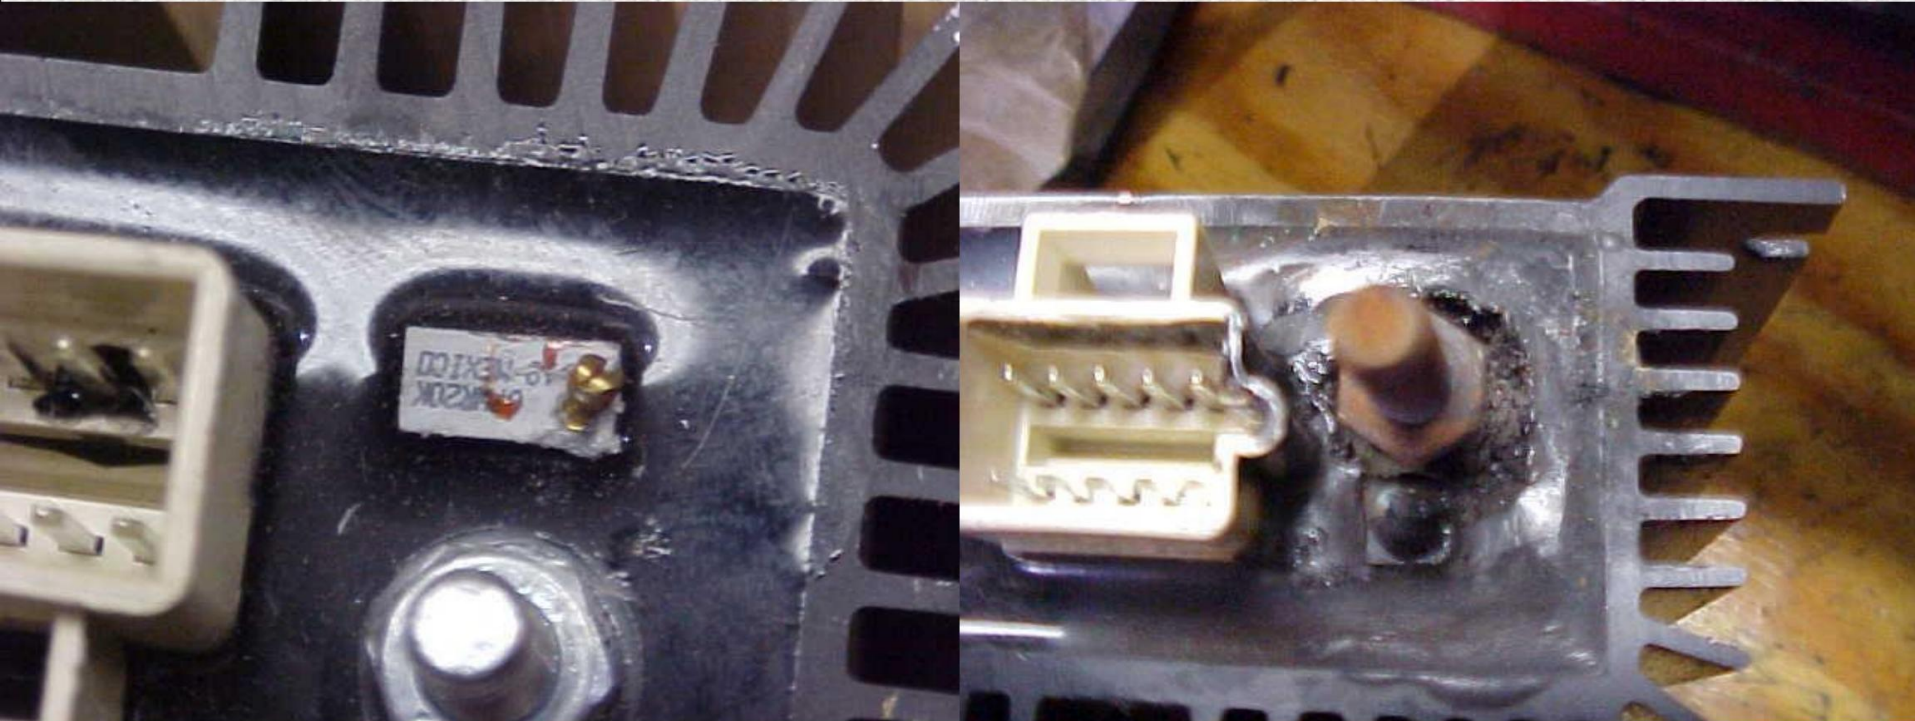
ग्राहक/ओई : ग्राहकामुळे युनिटचे झालेले नुकसान
