హావీ డ్యూటీ హారంటీ మద్దతు గైడ్

వారంటీ అవసరాలు

వారంటీ నిర్ధారణ - నోటార్టర్లు

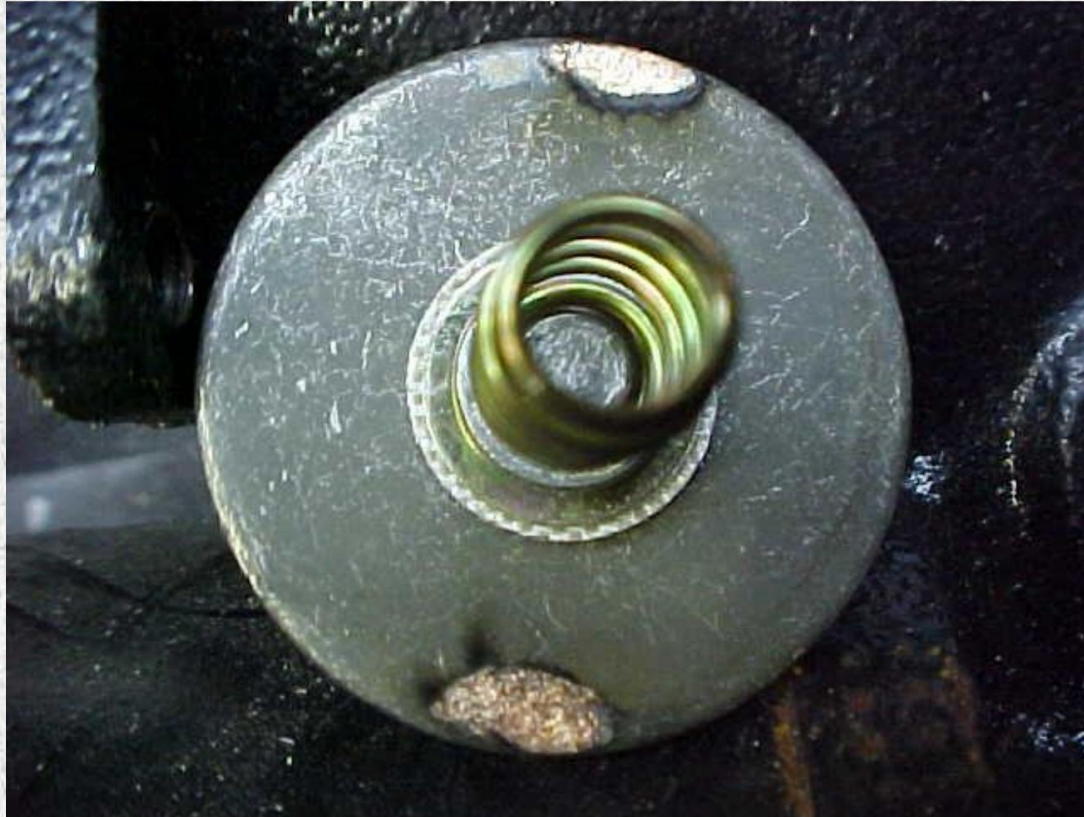
నియంత్రణ సర్క్యూట్లో అధిక నిరోధకత కారణంగా కంటాక్ట్ డిస్కలు కాలివోతాయి .

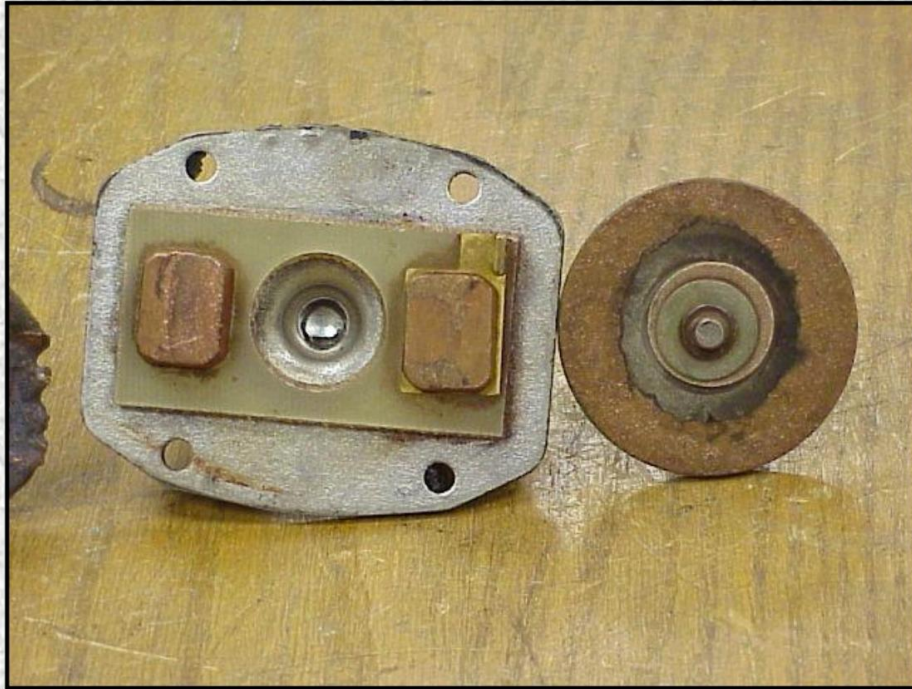
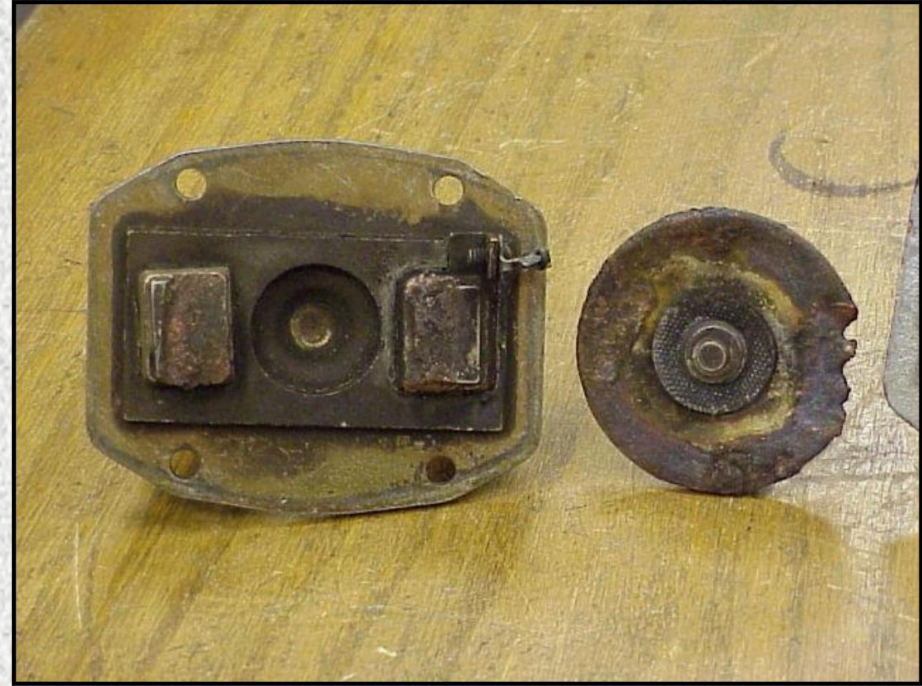
ఇరుక్కువోయిన కాంటాక్ట్ డిస్క్ ఉదాహరణ

దెబ్బతింది - తక్కువ నీసటమ్ వోల్టేజ్ వల్ల కలిగింది

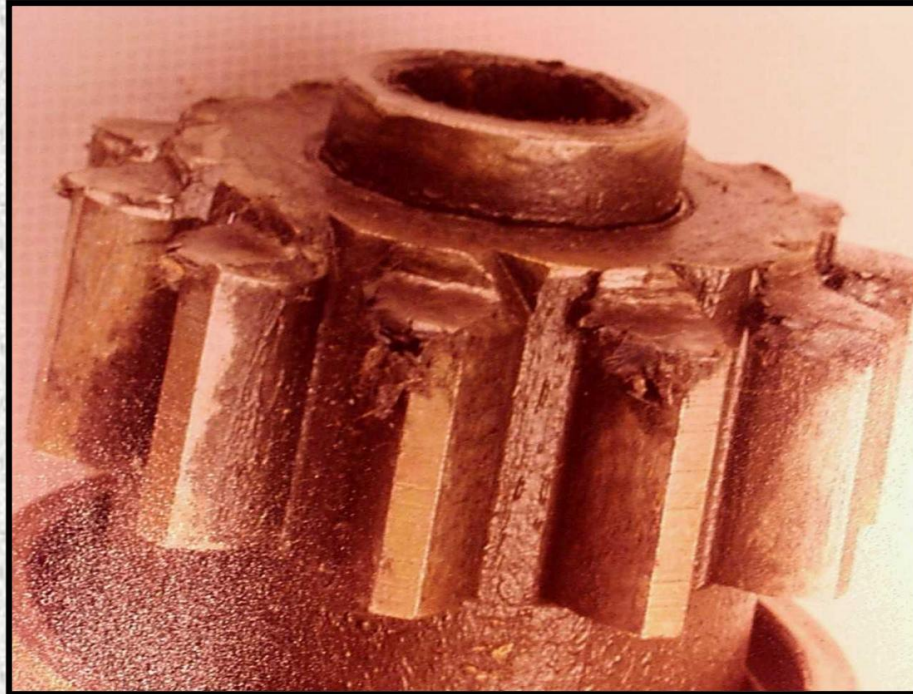
మిల్డ్ వినీయన్ / ఎంగేజ్మెంట్ మిల్లింగ్. బుర్రలు పంటి యొక్క వరెజర్ సైడ్ వైపు ఉంటే, వినీయన్ తీరుగుతున్న రింగ్ గేర్లోకి ఎంగేజ్ చేయబడిందని అర్థం. ఒకవేళ బుర్రలు పంటి యొక్క నాన్-వరెజర్ సైడ్ వైపు ఉంటే, వినీయన్ న్ధిరంగా ఉన్న రింగ్ గేర్లోకి ఎంగేజ్ చేయబడిందని అర్థం.

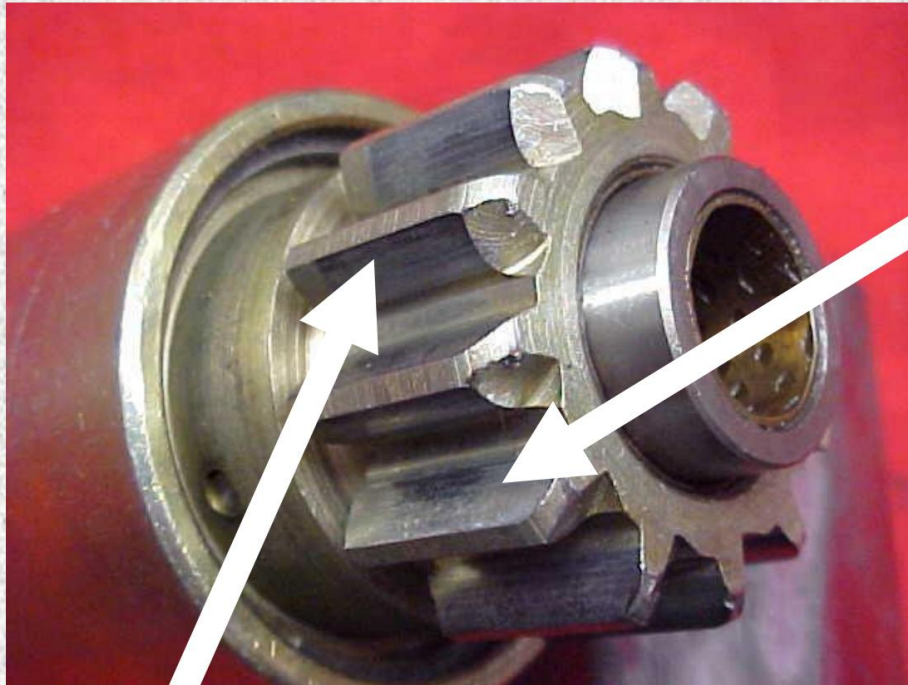
డ్రైవ్ అసెంబ్లీ వినీయన్ గేర్ ఎంగేజ్మెంట్
మిల్లింగ్

వీడనం (నూన్-బెవెల్డ్)

లేదా వినీయన్ పంటి యొక్క క్రాంక్ వైపు. ఈ దిశలో బర్ర్ ఉండటంతో, నటార్టర్ ఎంగేజ్ అమతుంది.

ఇంజిన్ యొక్క రన్సింగ్ రింగ్ గేర్కు .

వినీయన్ పంటి యొక్క ఒత్తిడి లేని (బెవెల్డ్) లేదా ఓవర్ రన్ వైపు. ఈ దిశలో బర్ర్ ఉండటం వలన, ఇంజిన్ యొక్క రింగ్ గేర్తో వినీయన్ కలవడానికి ముందే నటార్టర్ నడుస్తుంది. అవ్వుడు కోడ్ ఎంగేజ్మెంట్ మిల్లింగ్ అని ఉంటుంది.

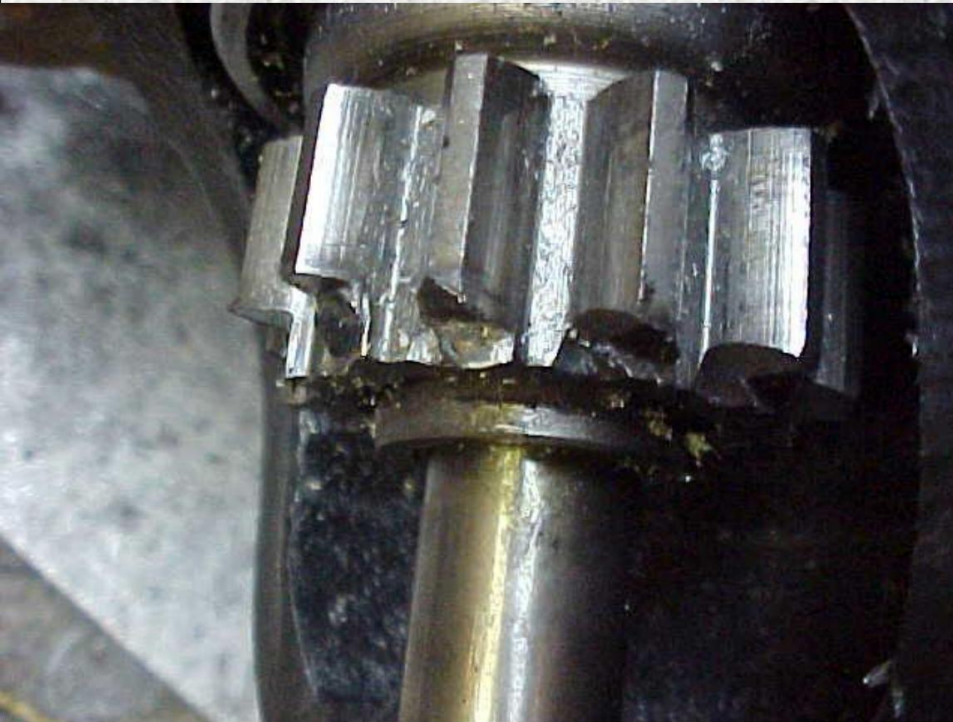
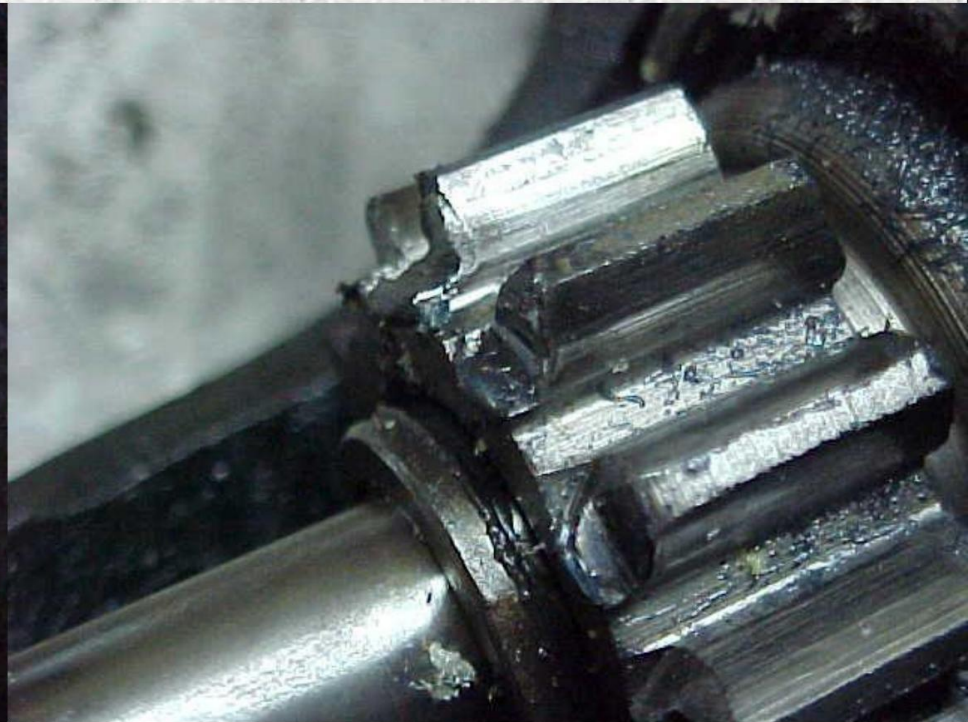
డ్రైవ్ అసెంబ్లీ : రన్సింగ్ రింగ్ గేర్తో అనుసంధానించబడి ఉంటుంది

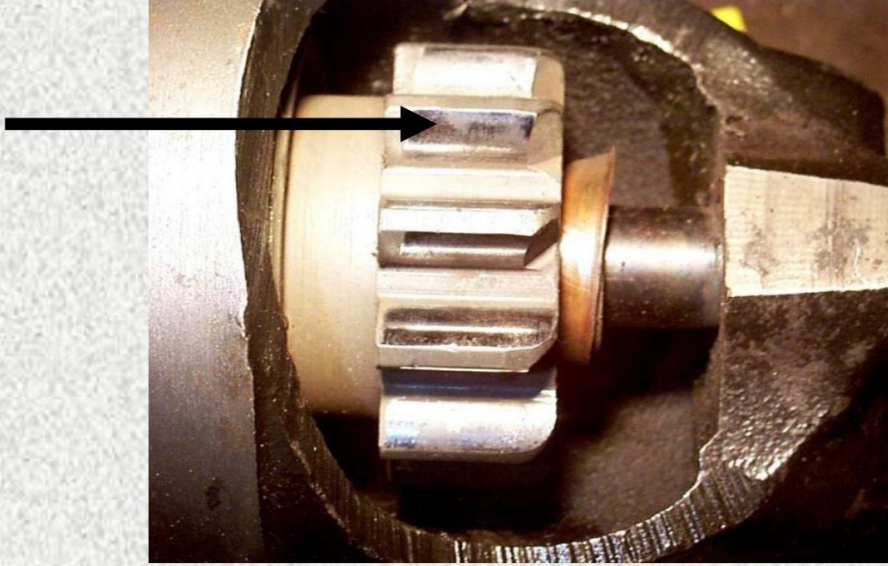
వెనియన్ పంటి అరుగుదలలో
ఓవర్ రన్ సైడ్

నటార్టర్ ఓవర్ రన్/ వెనియన్ ఇరుక్కువోవడం. నవిచ్ టెర్మినల్కు పవర్ సరఫరా అయినవ్మడు లేదా వెనియన్ మరయు రింగ్ గేర్ మధ్య యాంత్రిక అంతరాయం ఏర్పడినవ్మడు ఇది సంభవినతుంది. ఫలితంగా, వెనియన్ రింగ్ గేర్లో ఇరుక్కువోయి ఉంటుంది. వెనియన్ రింగ్ గేర్ను తీవ్రపడానికి బదులుగా, రింగ్ గేర్ నిరంతరం వెనియన్ను తీవ్రపూతూ ఉంటుంది.

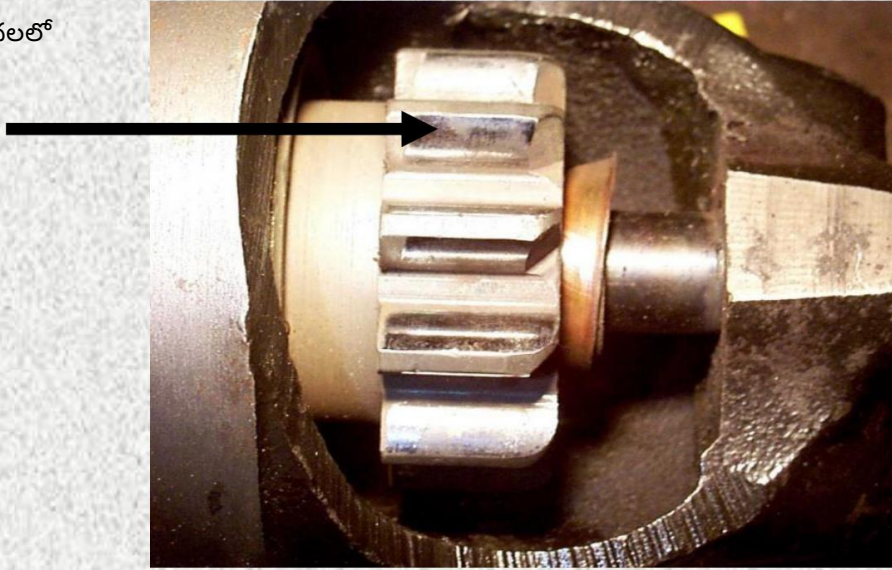
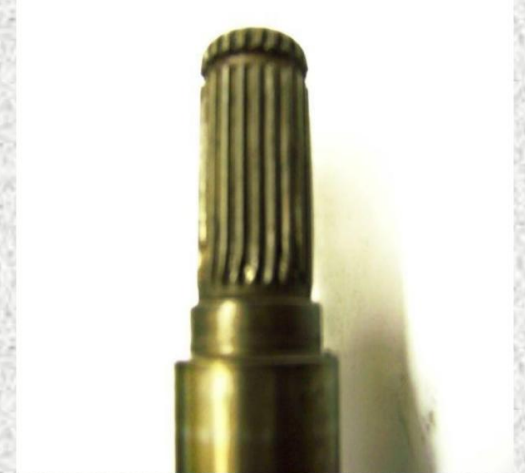
వెనియన్ పంటి అరుగుదలలో
ఓవర్ రన్ సైడ్

మరింతరిగిన డెబ్బతినన నవలైన్లు / విరిగిన షాఫట్ / రాక్ బ్యాక్ ఫ్రాక్చర్.

వెనియన్ మరియు రింగ్ గేర్ మధ్య యాంత్రిక అడ్డంకి లేదా ఇంజిన్ వెనక్కి కదలడం (రాక్ బ్యాక్) కారణంగా నటార్టర్ ఎంజిజ్ అయిపోయినవపడు ఇది జరుగుతుంది . ఫలితంగా, ఇంజిన్ వెనక్కి కదలడం వల్ల నవలైన్ డెబ్బతినడం లేదా షాఫట్ విరగడం జరుగుతుంది. మరింత తీవ్రమైన సందర్భాల్లో, నోన్ హౌసింగ్ విరిగిపోతుంది.

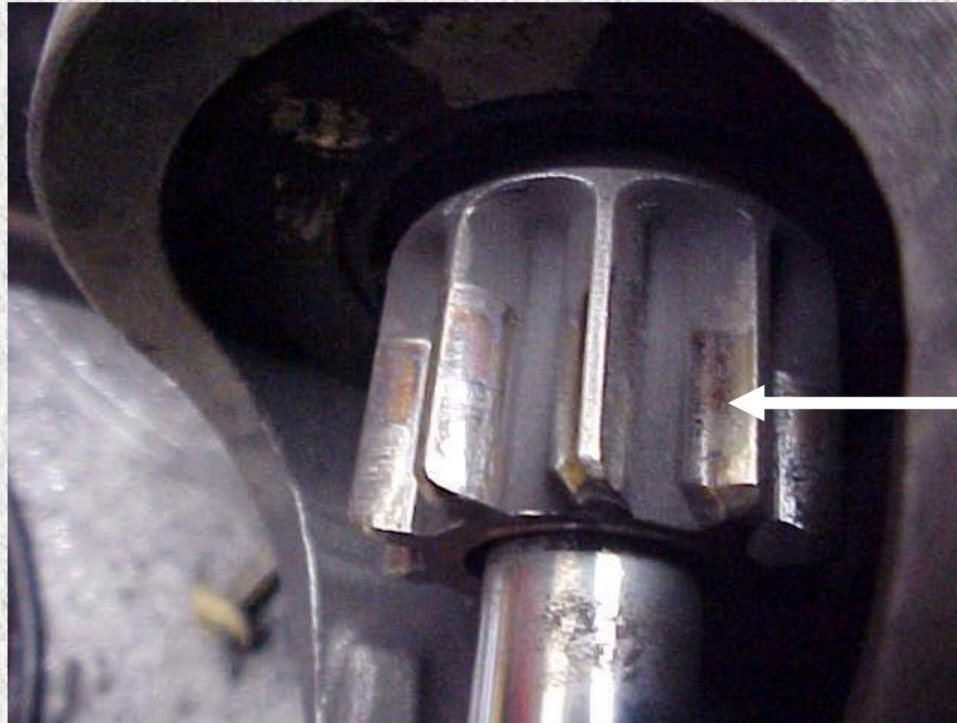
బల్బ్ లెక్చర్
తుడవడం
పిసియన్ గేర్ పంటి వైపు

నాటర్టర్ ఓవర్ రన్/ పిసియన్ ఇరుకేకువోవడం/ నవ్లైన్లు
మరితరగి దెబ్బతినడం/ షాఫ్ట్ విరగడం. కొనసాగింపు

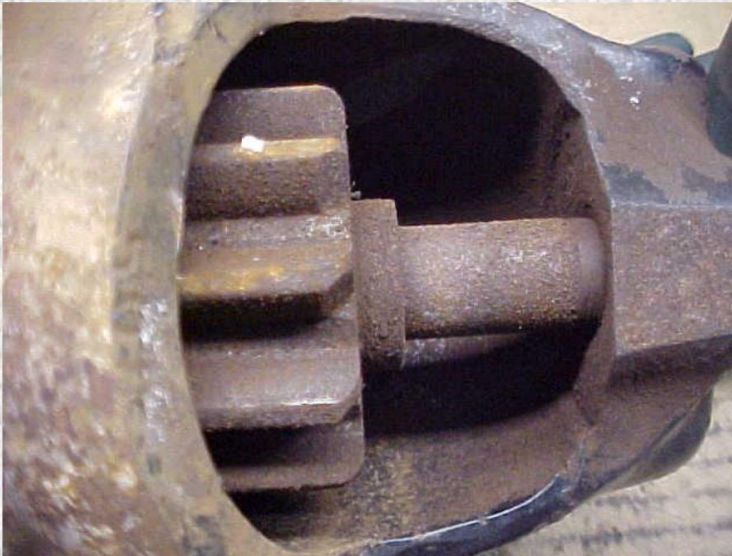
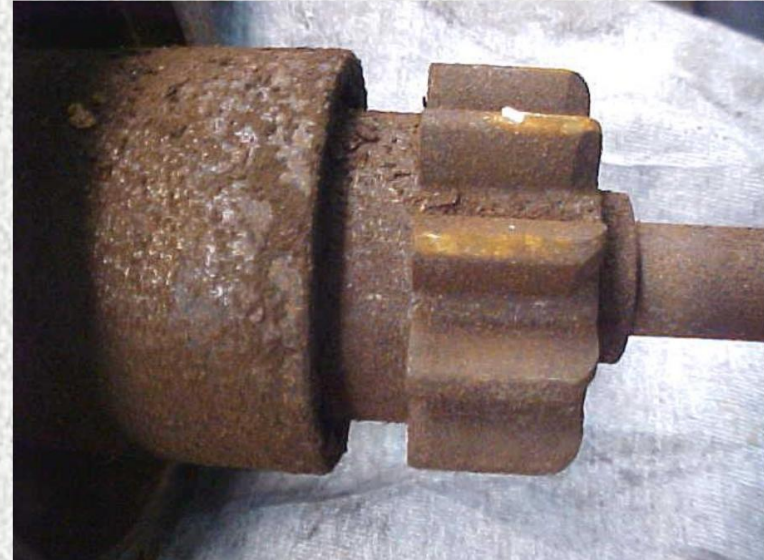
ఆర్మోచర్ కాలుష్యం / తువ్వు పట్టడం: డ్రైవ్ ఇరుక్కోతుంది మరియు కదలడం కష్టంగా ఉంటుంది. సరైన వెంటింగ్/డ్రైయింగ్ లేకపోవడం వల్ల ఫ్లైవీల్ హౌసింగ్లో అధిక తేమ నేడ్యూయి ఏర్పడి, తువ్వు పట్టే హతావరణం ఏర్పడుతుంది. దీనికి రోడ్డు ఉవ్వు వంటి తువ్వు పట్టించే కారకాలు కూడా తోడ్పడవచ్చు. ఇది ఆర్మోచర్ షాఫ్ట్ మరియు డ్రైవ్ అసెంబ్లీపై తీవ్రమైన తువ్వు పట్టడానికి కారణమవుతుంది, దీనివల్ల ఫుర్షణ వెరిగి, డ్రైవ్ నేవేచుగా కదలదు. పడేపడే నోటార్ట్ చేయడానికి వరయత్నంచడం వల్ల నోలెనాయెడ్ కాయెల్స్ రంగు మారతాయి లేదా అవి కాలిపోతాయి. ఒకవేళ నోటార్ట్ ఇంజినీషై కింది భాగంలో, దాని ముందు భాగం పైకి ఉండేలా అమర్చబడి ఉంటే, ఈ పరిస్థితి మరింత తీవ్రతరం కావచ్చు.

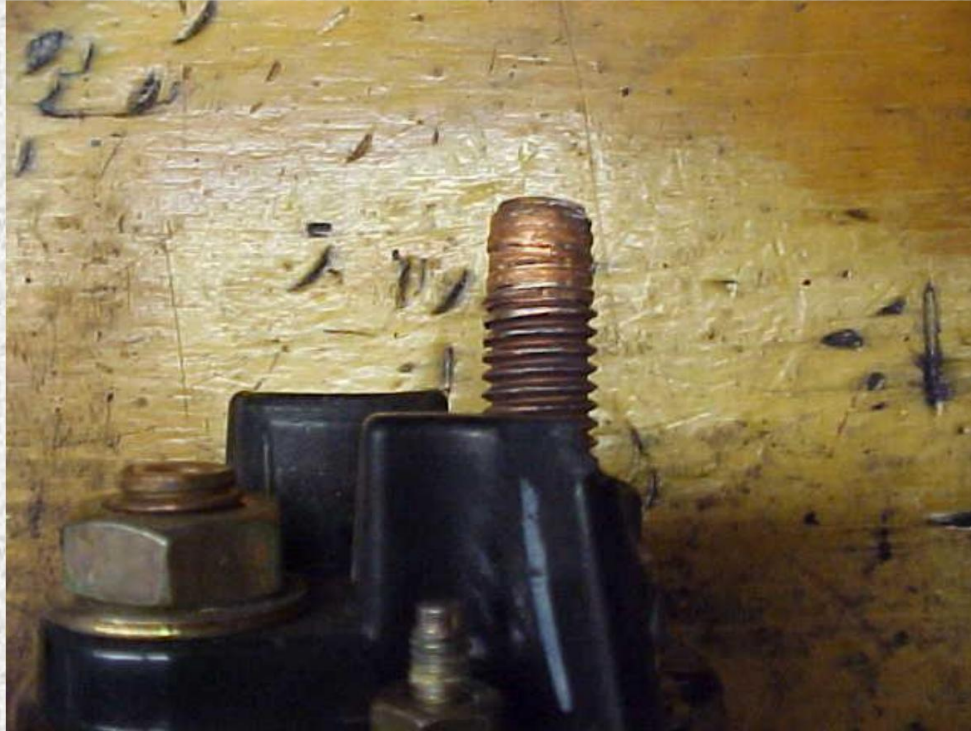
నోలేనోయిడ్ B+ టెర్మినల్ : క్రూస్-థ్రెడ్

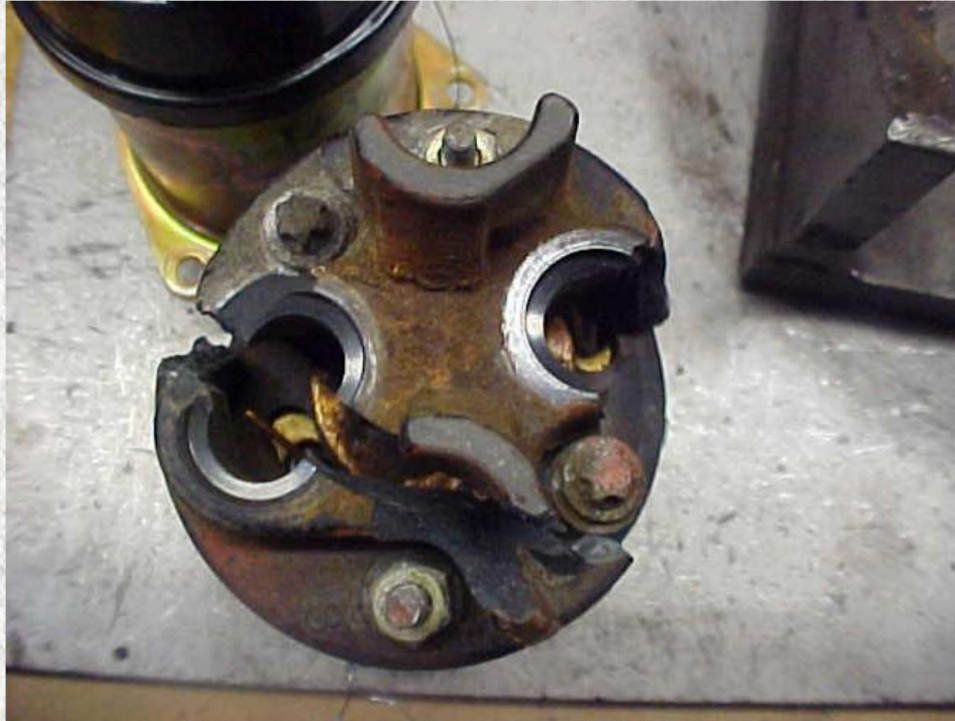
నోలేనోయిడ్ క్యాప్ : పగిలింది

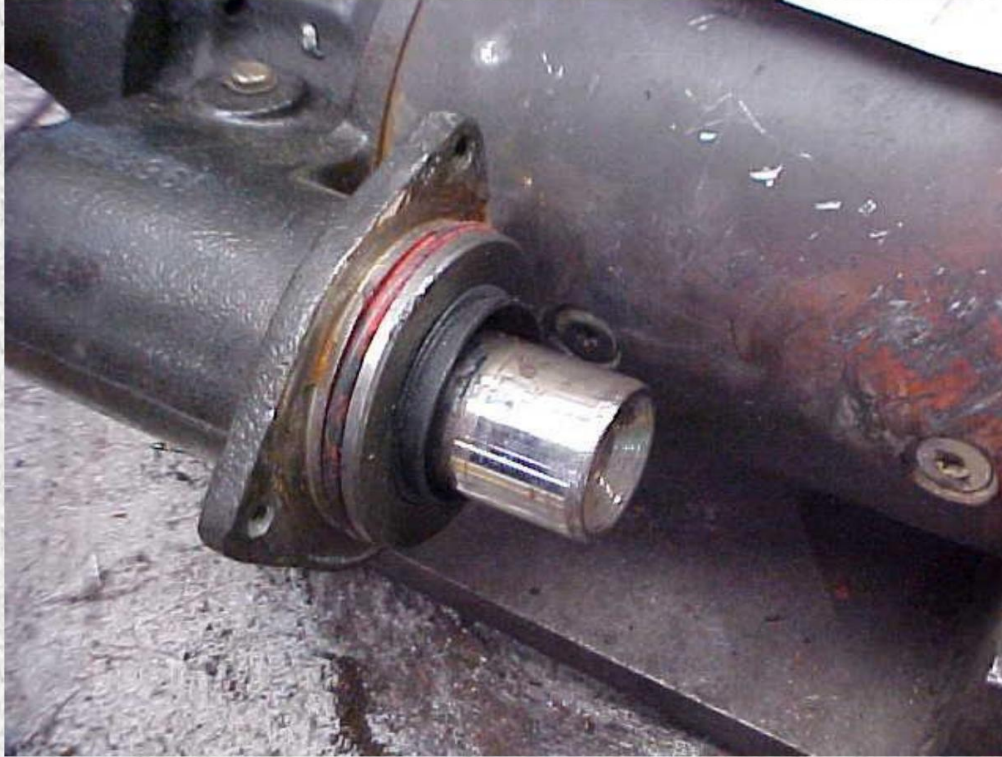
వినీయోగదారుడు విడదీసిన లేదా సవరించిన యూనిట్

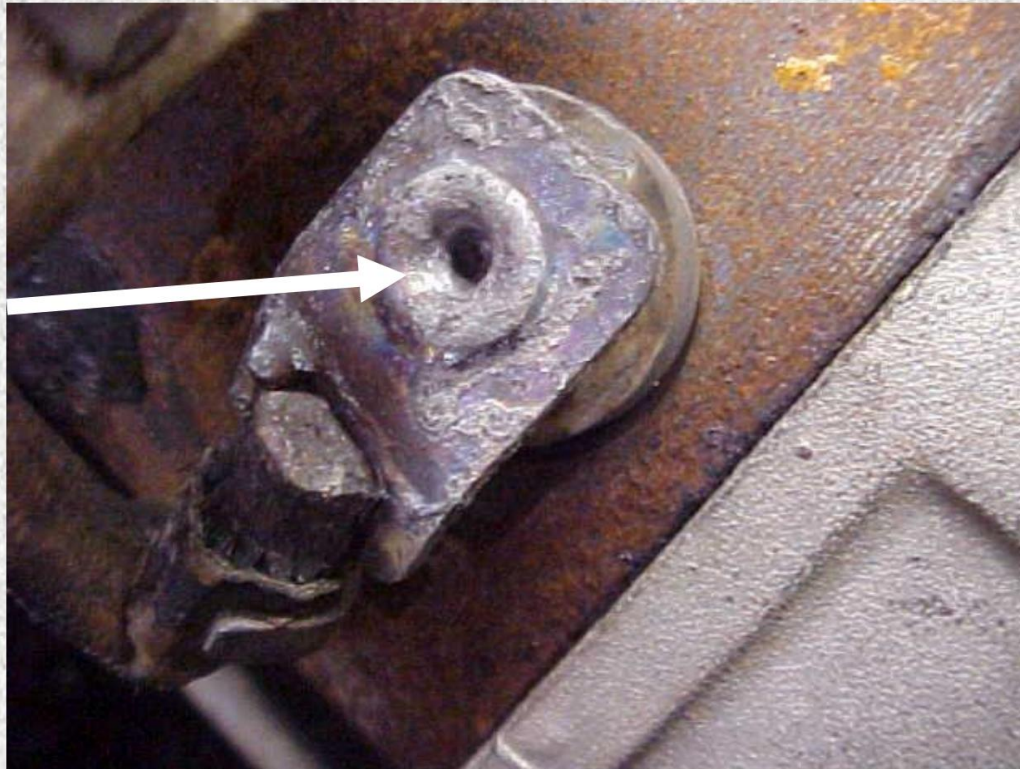
అత్యధిక వేడిమి
కరిగిన సోల్డర్
కనెక్షన్
మోటార్ ఫీల్డ్ టెర్మినల్

నోటార్టర్ మోటార్ : ఓవర్ కోరంక్డ్ యూనిట్
(వినోదించిన నిశ్చితార్థం)

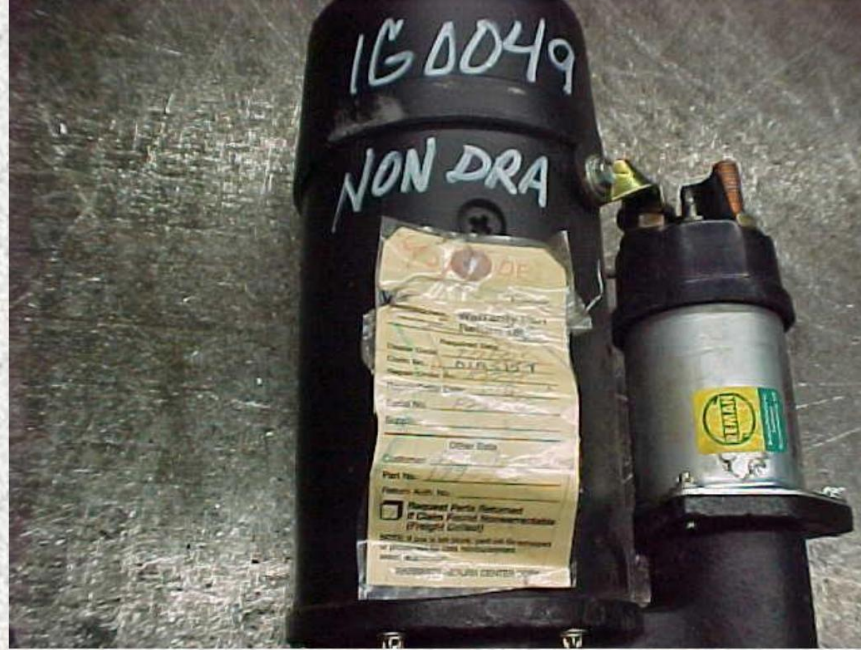
డెల్కో రెమీ తయారు చేయనిది లేదా
పనరుత్పత్తి చేయబడిన యూనిట్

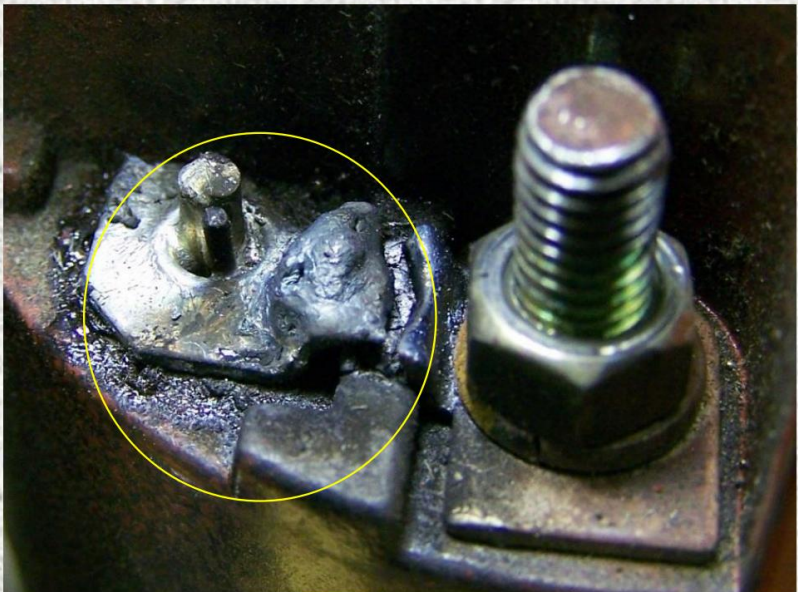
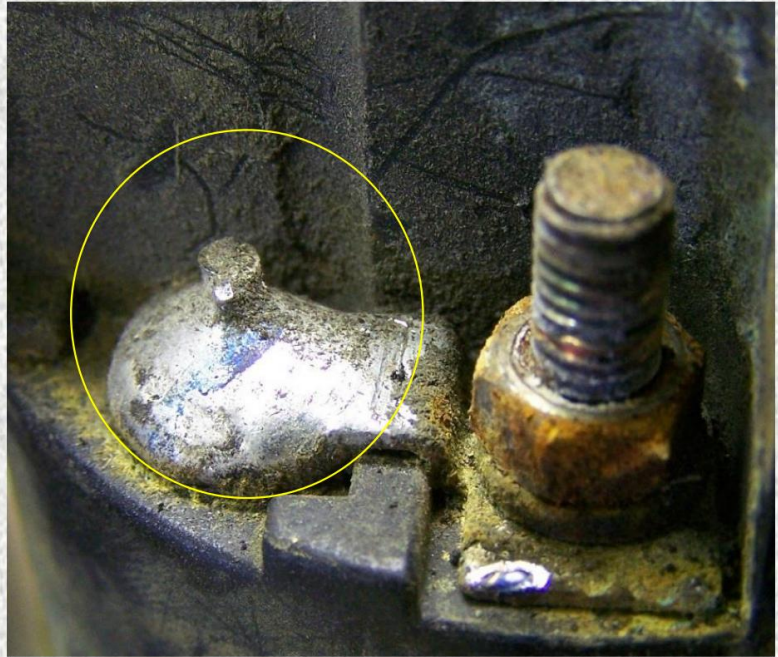
అధిక వేడి కారణంగా నోట్డర్ రీ-ఫ్లో

నోలేనోయిడ్లై మంచి నోట్డర్

ఎక్కువసేపు పవర్ సరఫరా కావడం: మల్-ఇన్ కాయ్లకు ఎక్కువసేపు పవర్ సరఫరా కావడానికి కారణాలు: కన్టమర్ రింగ్ గేర్ డెబ్బతినడం, నడున్తున్ ఇంజిన్లోకి ఎంగేజ్మెంట్ చేయడానికి వరయత్నించడం, లేదా అధిక కంట్రోల్ సర్క్యూట్ రెసిస్టెన్స్ కారణంగా తగినంత నాఫ్ట్-నోటార్ట్ టార్క్ లేకపోవడం, దీనివల్ల ఇంజిన్ క్రాంక్ చేయడానికి వరయత్నిన్తున్నవ్వుడు విసియన్ అబట్మెంట్ను దూటలేకపోవడం.

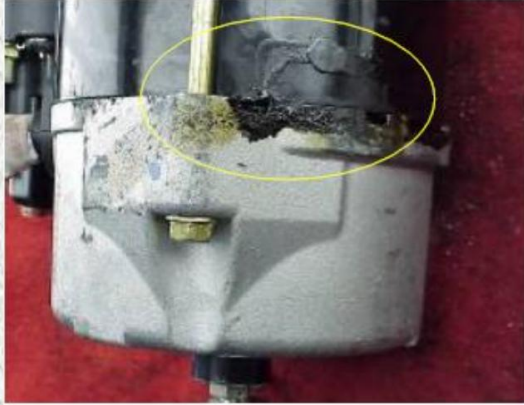
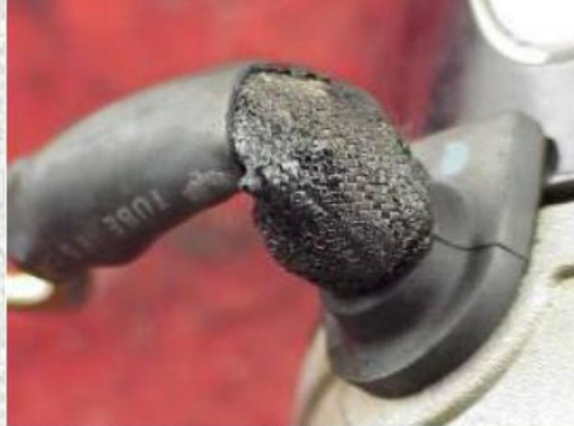
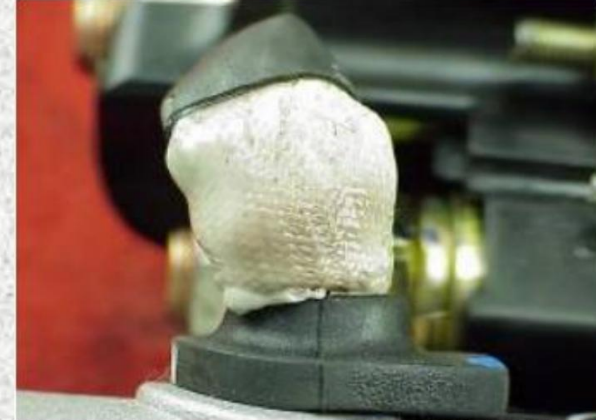
కరిగిన హార్నెస్ నోటార్టర్ నుండి వరపహించి వేడికి నల్లగా మారుతుంది.

అతిగా తీవ్రపడం వలన మోటార్ నోట్ రావ్ ఇన్ సులేటర్ రంగు మారింది.

ఓవర్ క్లరాంక్: ఇంజిన్ నోటార్టర్ అవ్వనవ్వవుడు ఆపరేటర్ ఇగ్నిషన్ నోట్ చేసు చాలా సేపు నొక్కకి పట్టుకోవడం వల్ల వైఫల్యం ఏర్పడుతుంది కాబట్టి, ఓవర్-క్లరాంక్ చేయబడిన నోటార్టర్లకు హారంటి వర్తించదు .

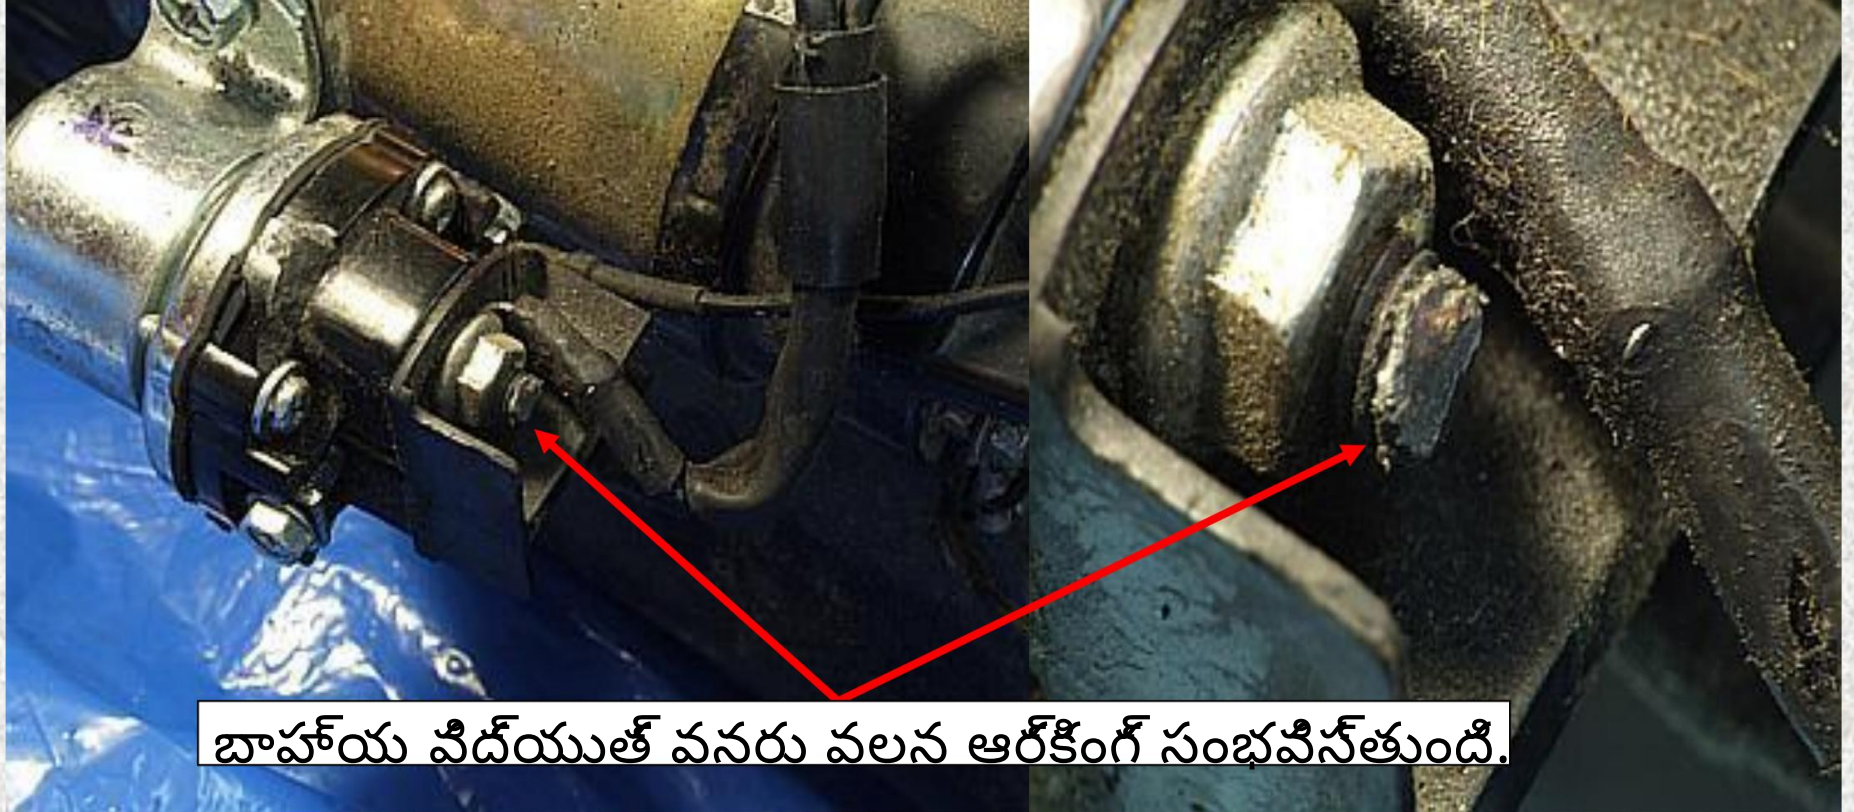
బాహ్య వీడ్యుత్ వనరు వలన ఆర్కింగ్ సంభవించుతుంది.

IMS- IMS టెర్మినల్కు బాహ్య పవర్
అందించబడింది.

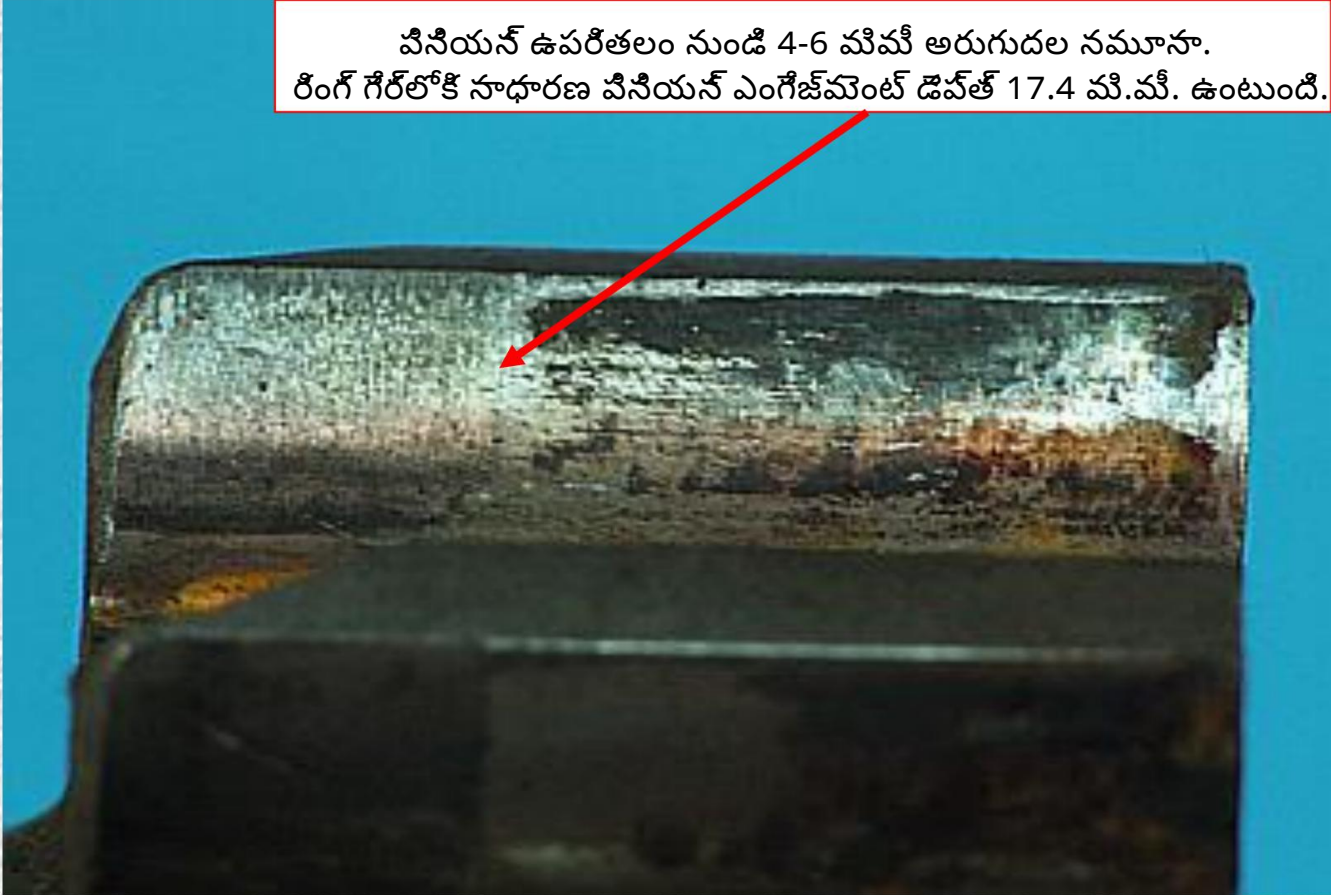
వెనియన్ ఉపరితలం నుండి 4-6 మిమీ అరుగుదల నమూనా.
రింగ్ గేర్లోకి నాథారణ వెనియన్ ఎంగేజ్మెంట్ డెవత్ 17.4 మి.మీ. ఉంటుంది.

డ్రైవ్ Asm - అవసరమైన న్టార్టర్ను ఇన్స్టాల్ చేయనందున హాహానం
రింగ్ గేర్ అక్షపాతంబంధ న్టార్టర్ను చాలా దగ్గరగా ఉంది.

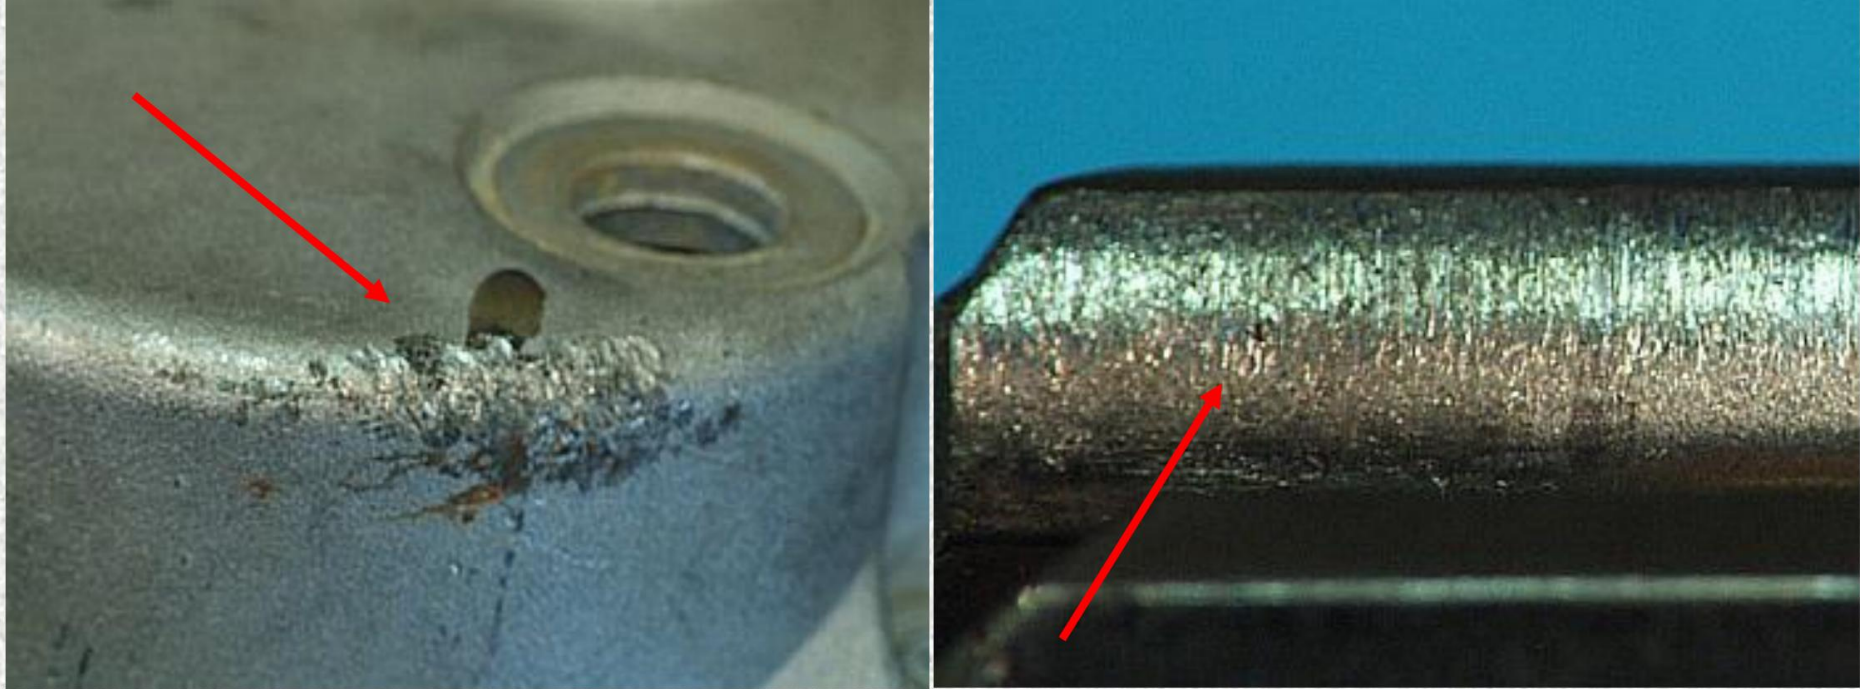
కన్టమర్ - గ్లౌండ్ కనెక్షన్ వదులుగా ఉంది/అధిక నిరోధకత. ఎడమ వైపున ఉన్న ఫోటో హాహానం యొక్క నెగటివ్ బ్యాటరీ కేబుల్ను చూపినట్లుంది.

CE నీ తాకుతోంది. అధిక గ్లౌండ్ రిటర్న్ కరెంట్ కారణంగా వినీయన్ పళ్ళెంపై విద్యుత్ ఆర్కింగ్ ఏర్పడటాన్ని కుడి వైపున ఉన్న ఫోటో చూపినట్లుంది.

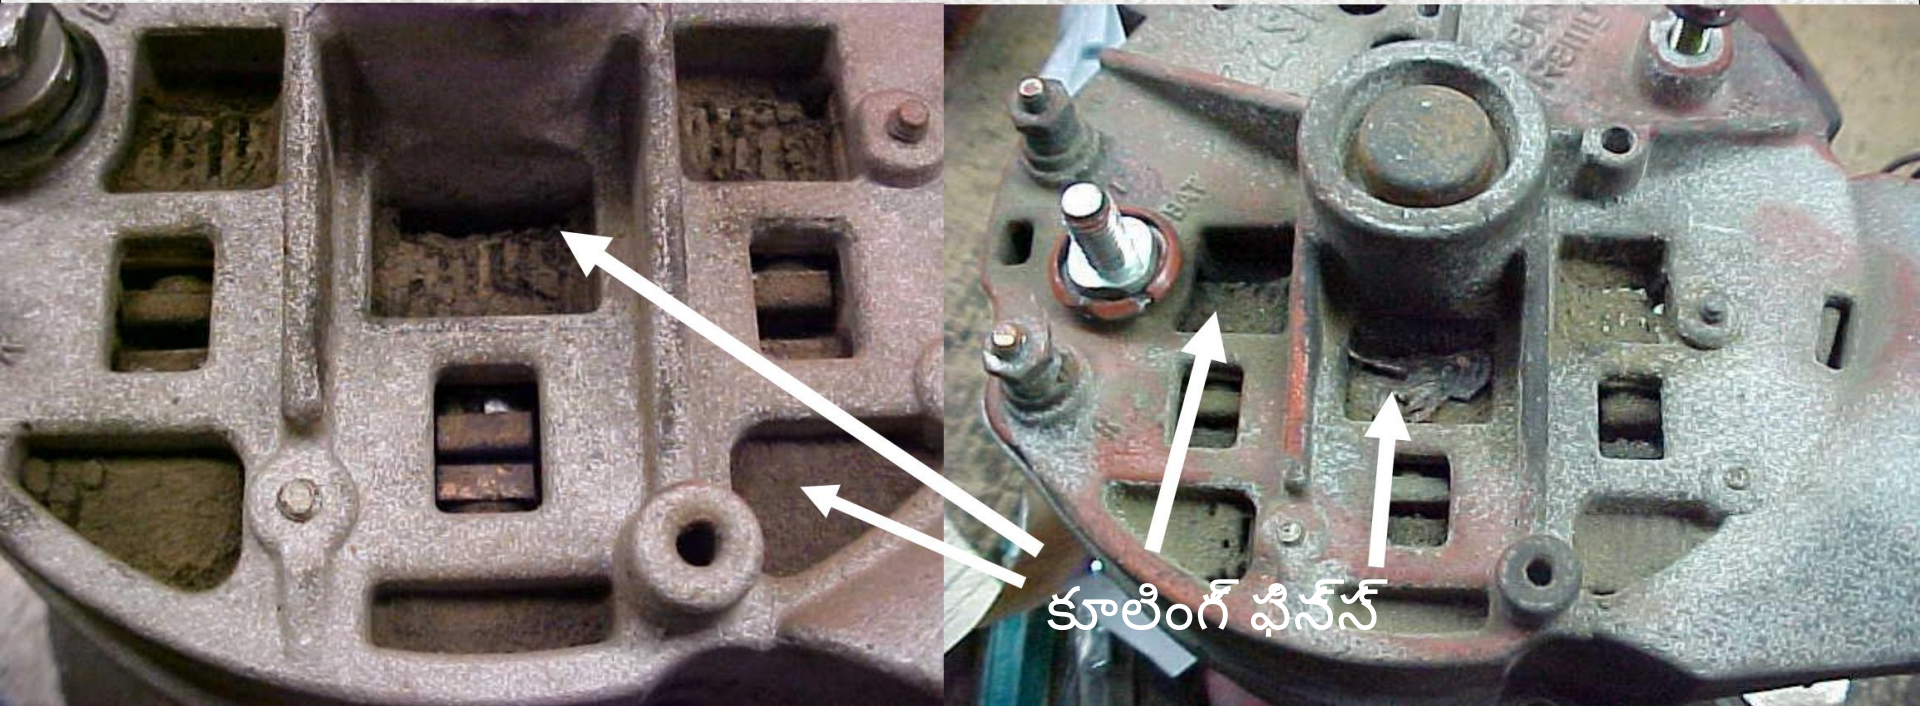
రెక్టిఫైయర్ అసెంబ్లీ : కూలింగ్ ఫిన్స్
చెత్తతో కలుషితమైంది/అడ్డుపడింది

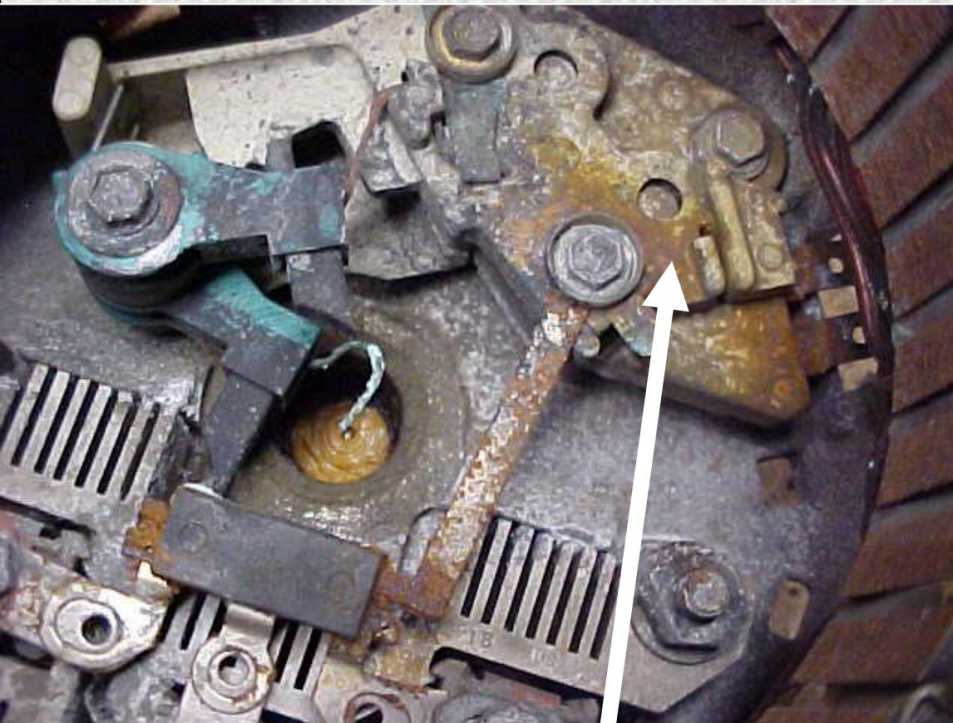
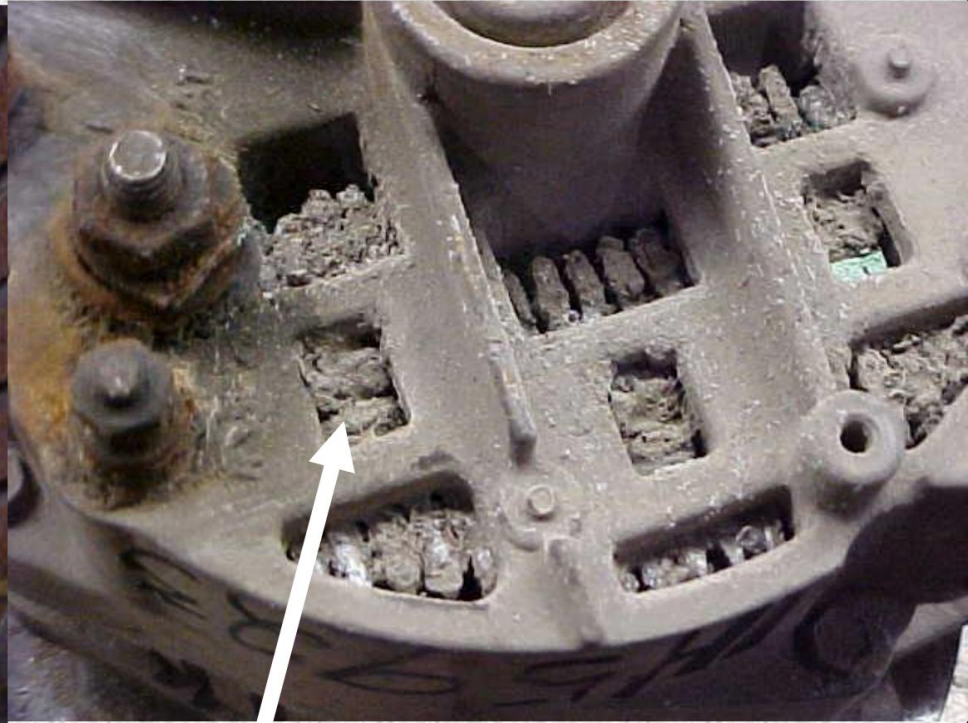
ఆల్టర్నేటర్ అధిక ఒత్తిడికి గురైంది
యూనిట్లోకి నీరు వరవేశించడం.

శీతలీకరణ రెక్కలపై పేరుకువోయిన శీథిలాలు
శీథిలాల కవచాన్ని ఉపయోగించకుండా.

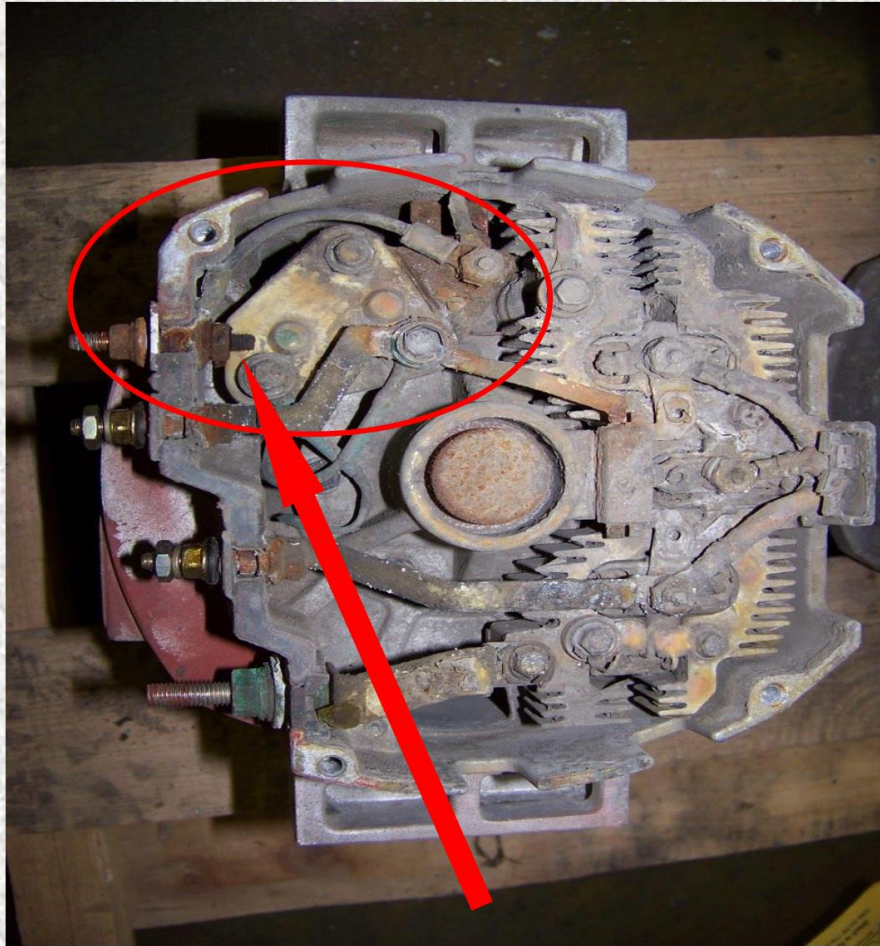
ఆల్టర్నేటర్‌పై నీటి తుంపరలు పడటం వలన అధిక వేడనం ఏర్పడుతుంది.
తువ్వు / ఉవ్వు వంతెన

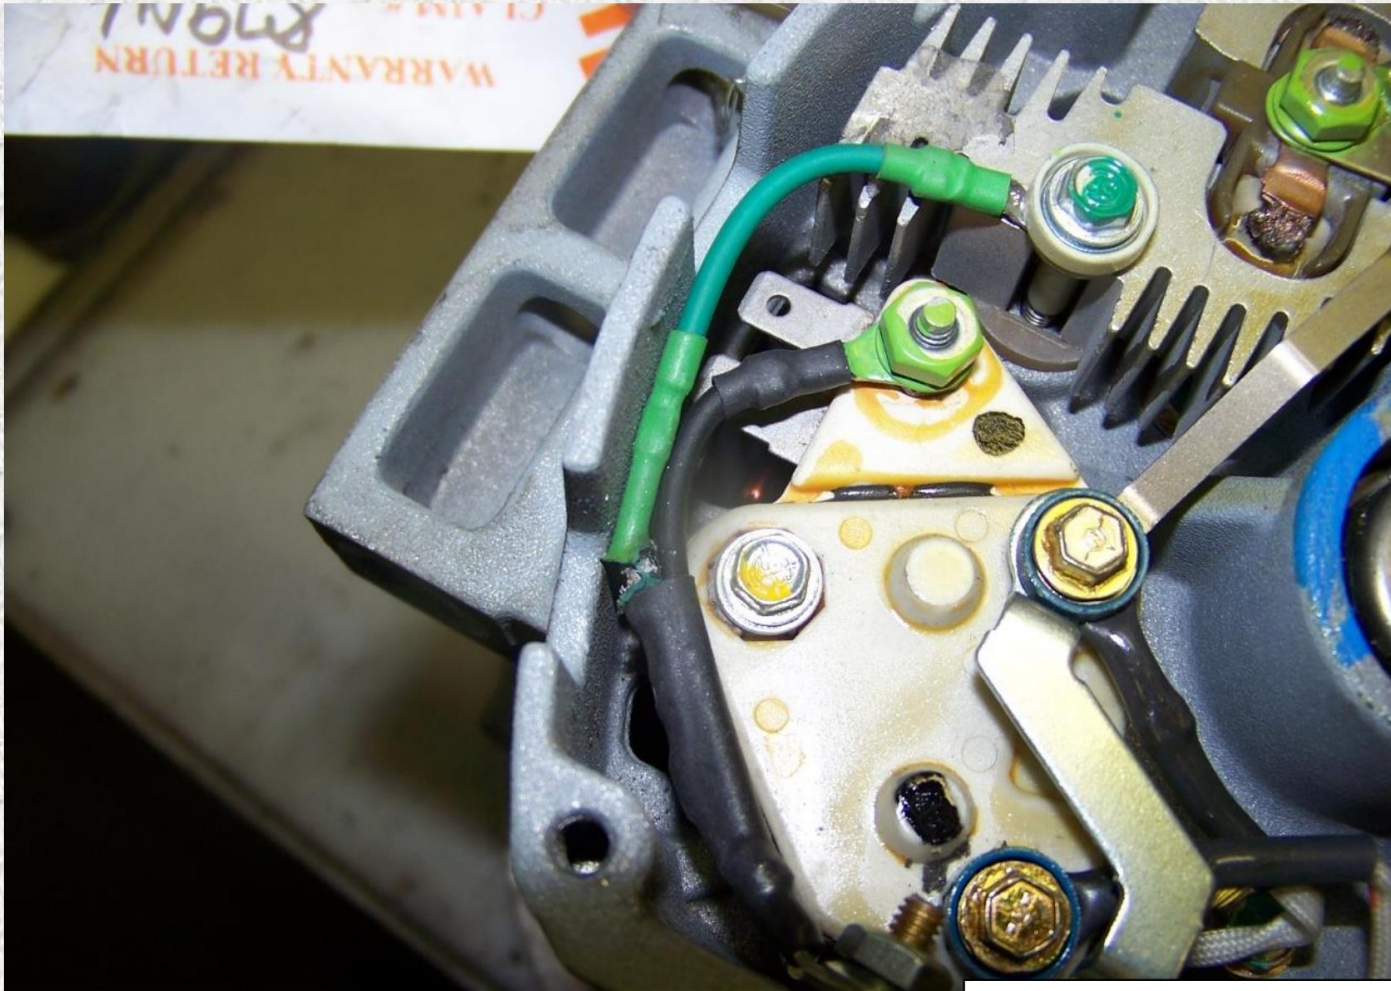
బాహ్య గ్రౌండ్ పరీక్షణి కారణంగా "s" టెర్మినల్
రెసిస్టర్ కాలివోయింది

s-టెర్మినల్ యొక్క బాహ్య భూమి పరిస్థితి కారణంగా డెబ్బతినడం/కాలిపోవడం:

- s-టెర్మినల్ రింగ్ టెర్మినల్ / లీడ్ (వైరింగ్ హూస్) వై తువ్వు పట్టడం వలన (ఆల్టర్నేటర్ లేదా ఛాసిస్కు) ఒక గ్రౌండ్ మార్గం ఏర్పడుతుంది □ అధిక వోల్టేజ్ ఫిర్యాదులు ఆల్టర్నేటర్ వైఫల్యానికి ముందు రావచ్చు
- వైరింగ్ హూస్కు నష్టం జరగడం గ్రౌండ్ మార్గాన్ని సృష్టించుతుంది
- రిమోట్ సెన్స్ లీడ్ను గ్రౌండ్కు తప్పకుండా వైరింగ్ చేయడం

• ఆల్టర్నేటర్ తిరుగుతున్నప్పుడు B+ (ఛార్జింగ్) కెబుల్ను డిస్కనెక్ట్ చేయడం
