హావీ డ్యూటీ హారంటీ మద్దతు గైడ్

వారంటీ అవసరాలు

వారంటీ నిర్ధారణ - నోటార్టర్లు

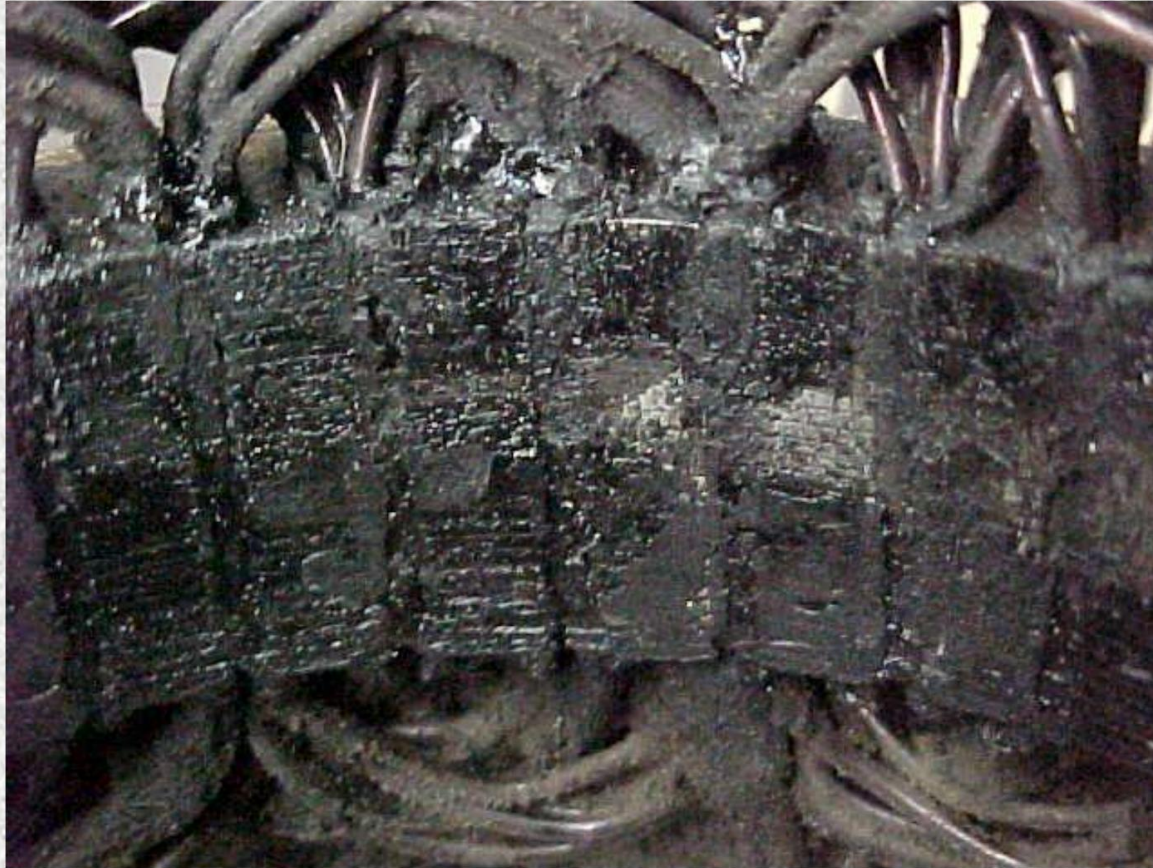
నోట్: అధిక కారుష్యం

ఇంజిన్ ఆయిల్ చౌరబాటు

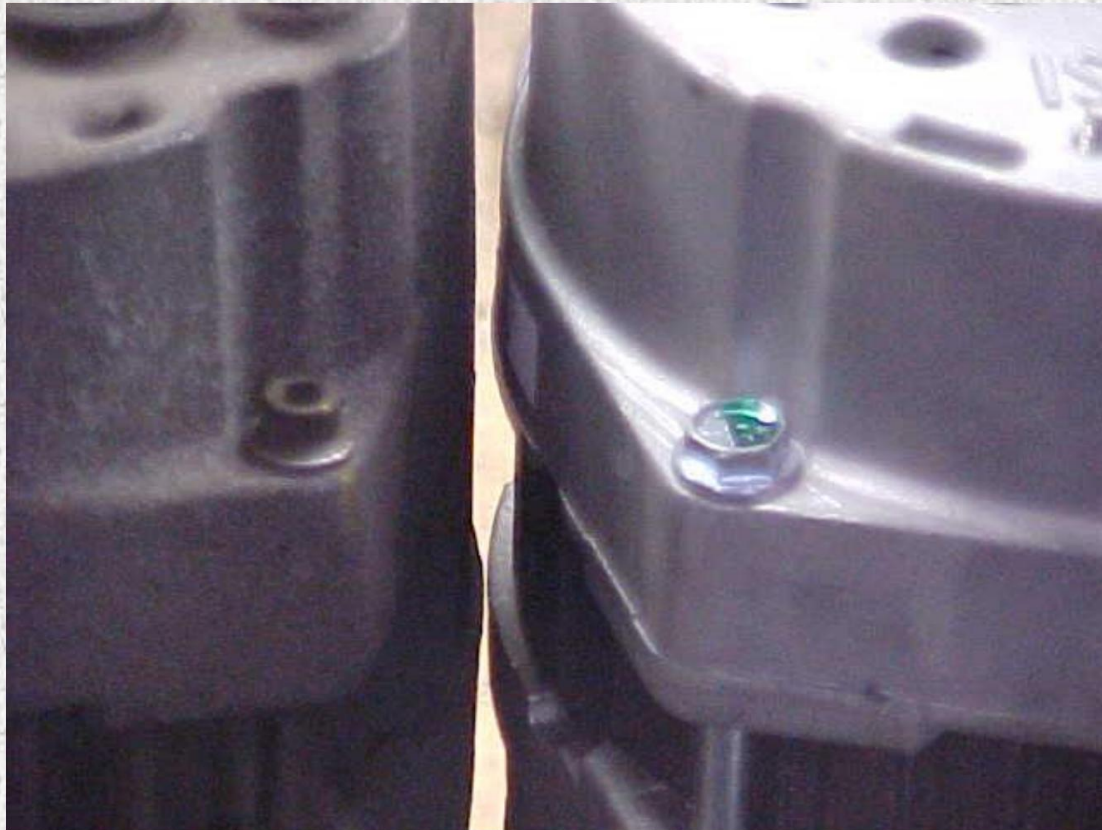
డెల్కో రెమీ తయారు చేయని లేదా మనఃతయారు చేయబడిన

నూన్-డెల్కో రెమీ

OE బోల్ట్లతో డెల్కో రెమీ

తరూ బోల్ట్ల పక్కపక్కన వోలిక

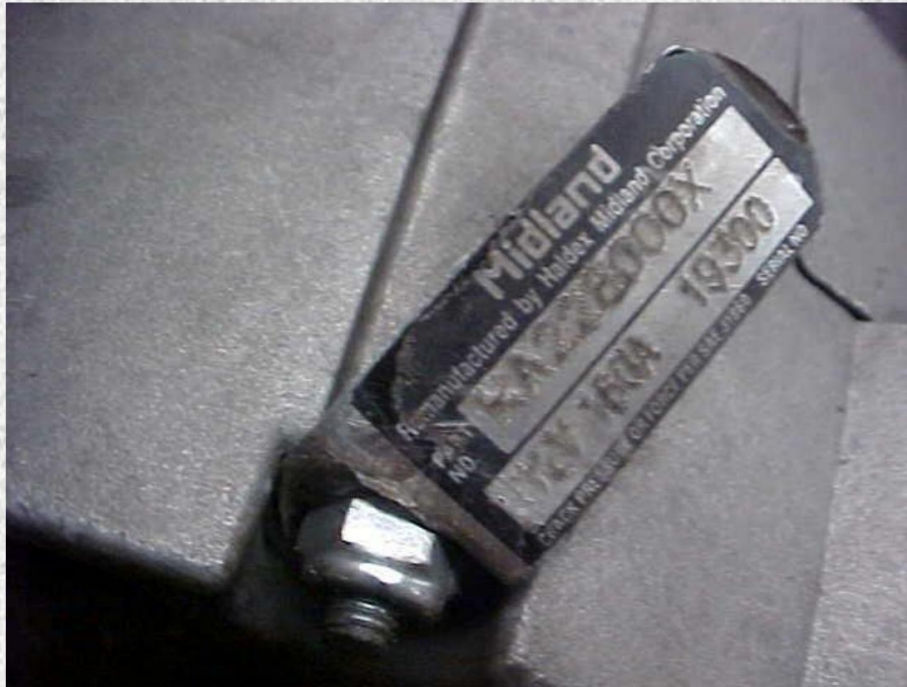
డెల్కో రెమీ తయారు చేయని లేదా మనఃతయారు చేయబడిన

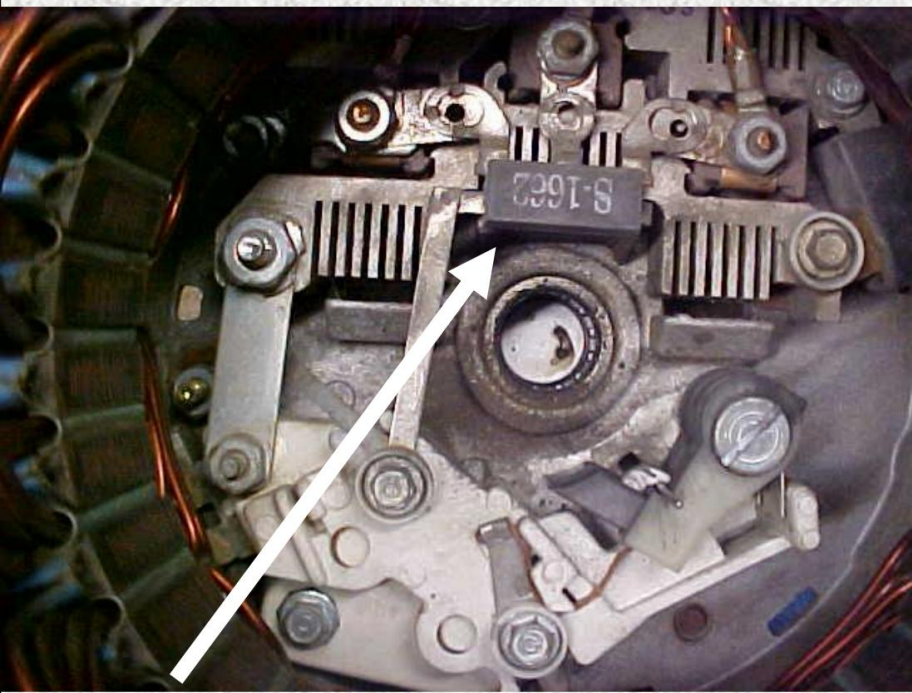
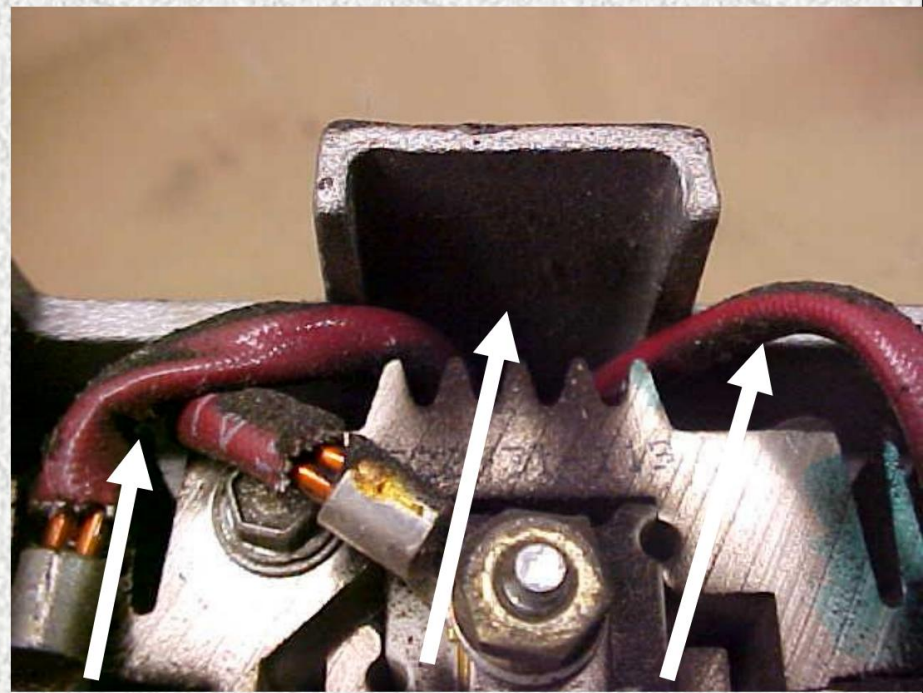
నాన్-డెల్కో డయోడ్ ట్రయో

గ్రోవట్ లేని నాన్-డెల్కో నేట్టర్ లీడ్ .

నకిలీ డెల్కో రెమీ OE భాగాలు

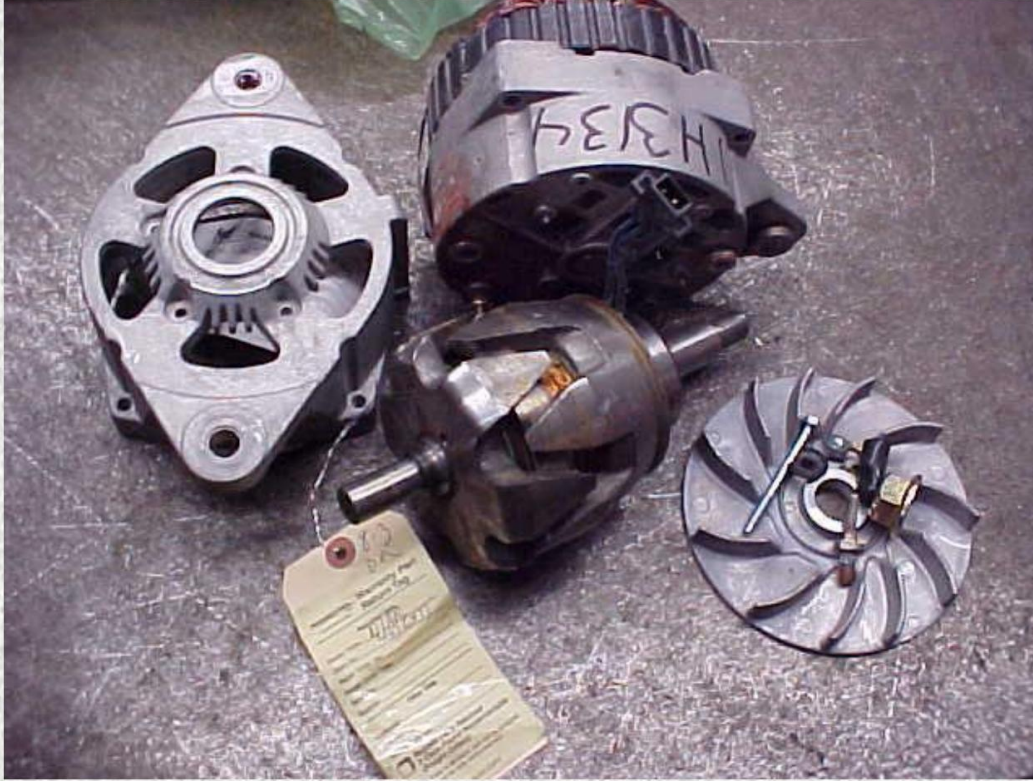
వినీయోగదారుడు విడదీసిన / మార్పులు చేసిన యూనిట్

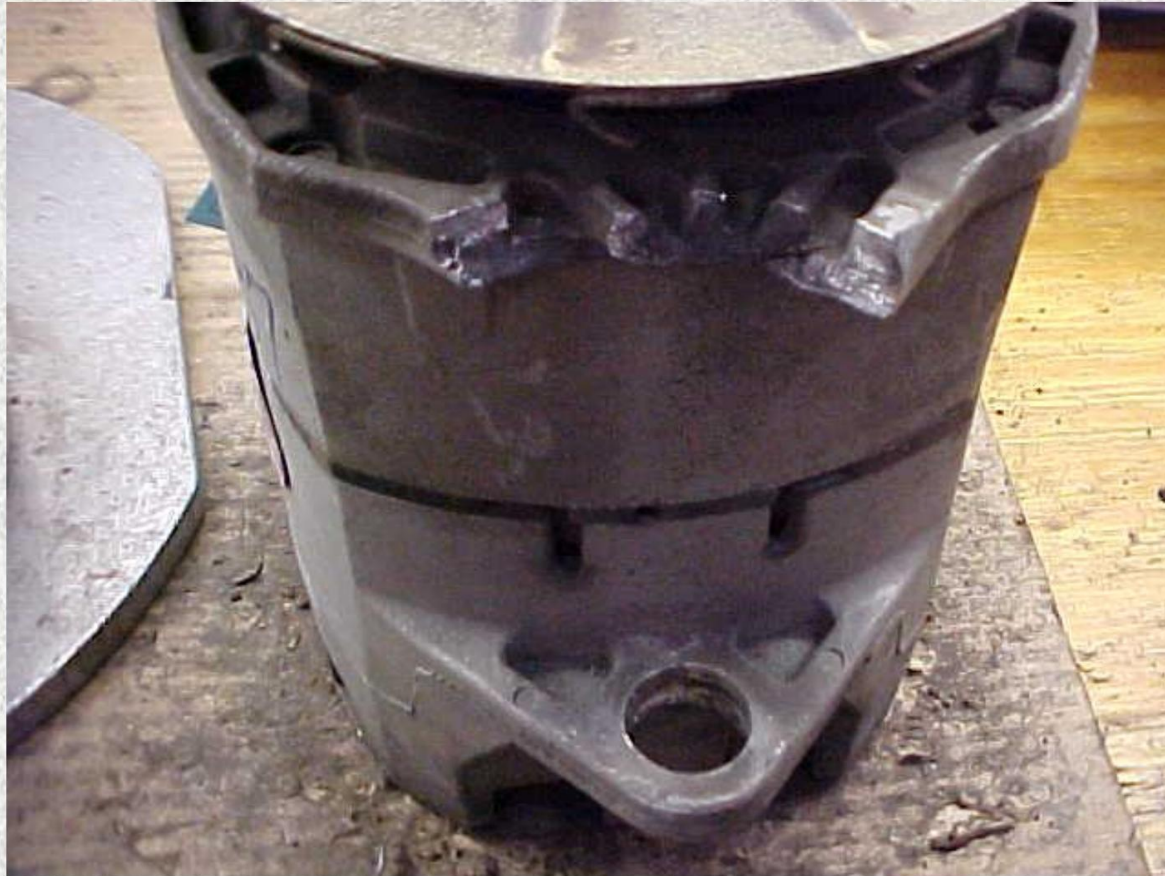
డ్యురైవ్ ఎండ్ కాన్టింగ్ : సరికాని ఇన్స్టాలేషన్ మరియు నివారణ నిర్వహణ
కారణంగా మౌంటింగ్ లగ్ విరిగిపోయింది

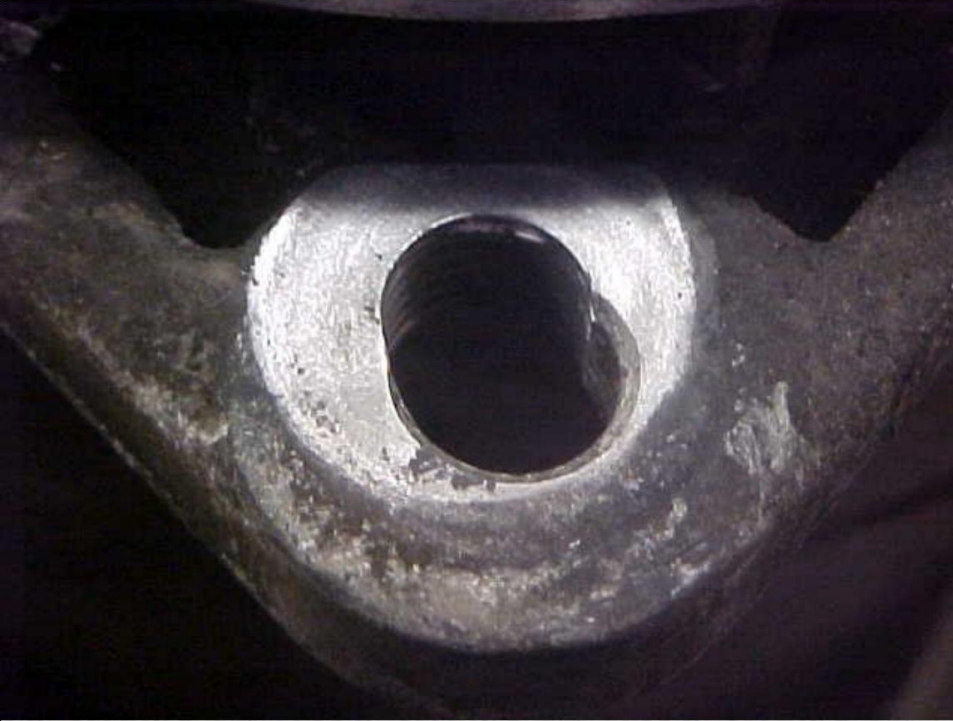
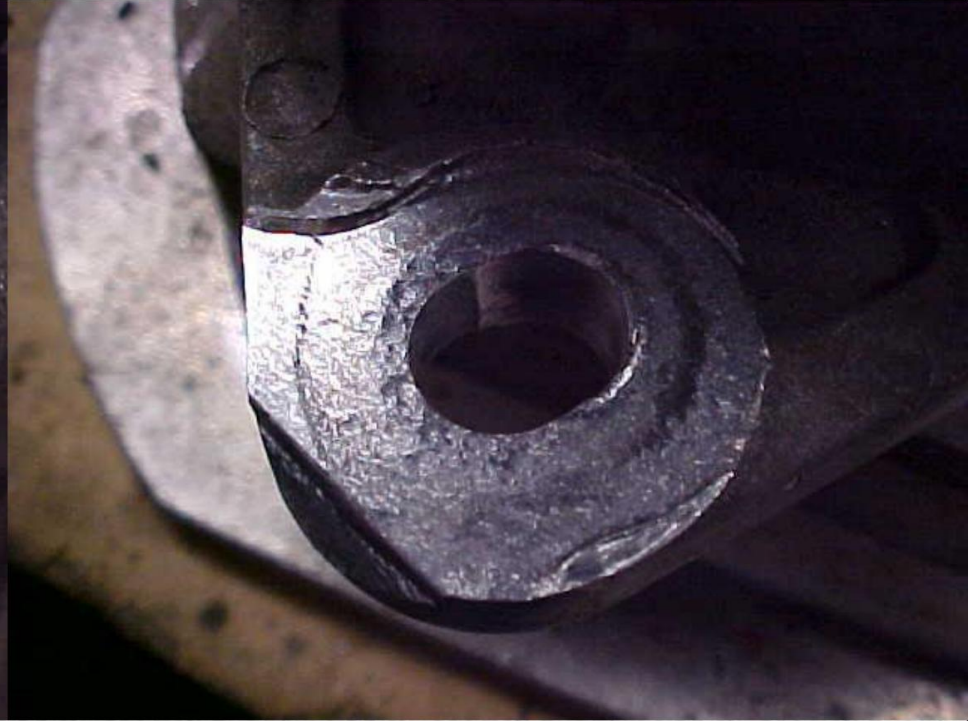
కనీటమర్ మౌంటింగ్ బోల్ట్ వదులుగా ఉంది

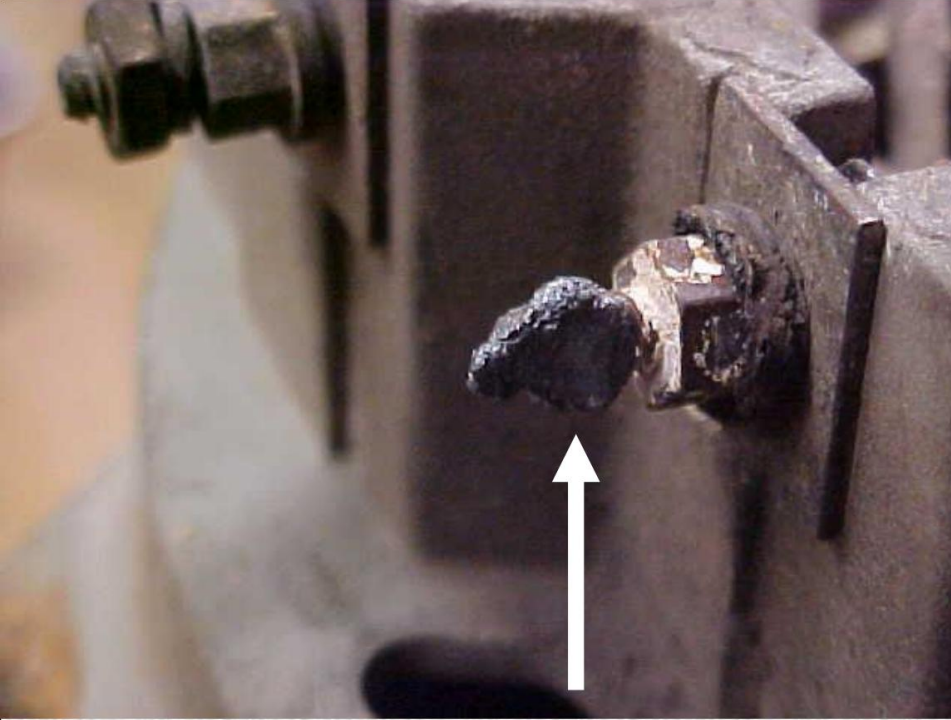
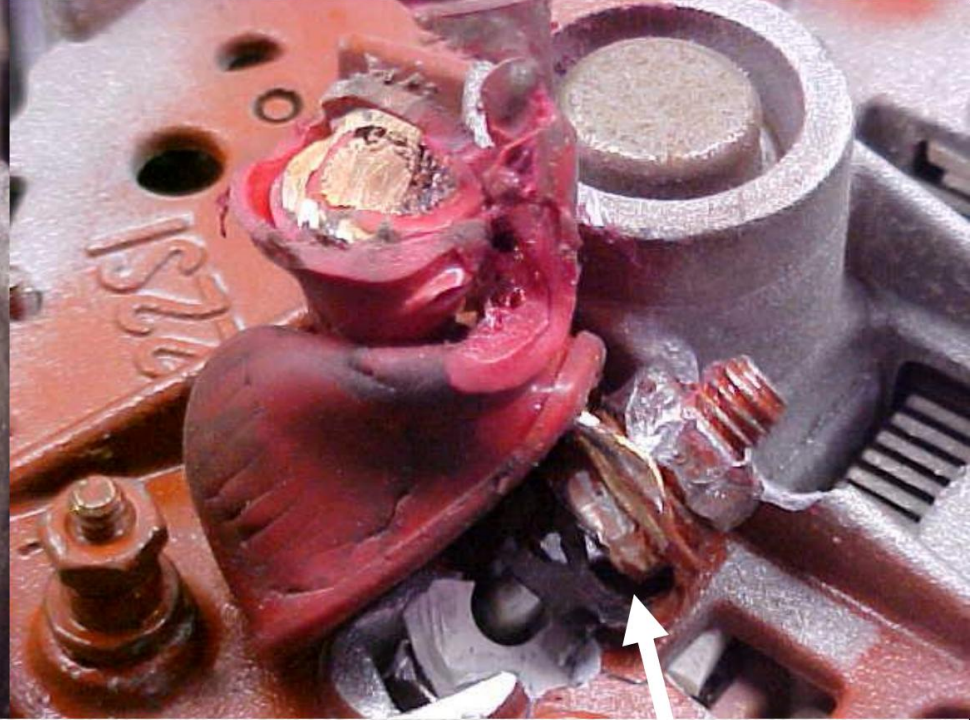
టెర్మినల్ డెబ్బతినడానికి కారణం
హార్నెస్ వైరింగ్ ఆర్కింగ్

అమట్సుట్ టెర్మినల్ విరిగిపోయింది; పనిచేయనిది
యూనిట్ పనితీరును పరీక్షించడం.

కన్టమర్ యూనిట్కు నష్టం

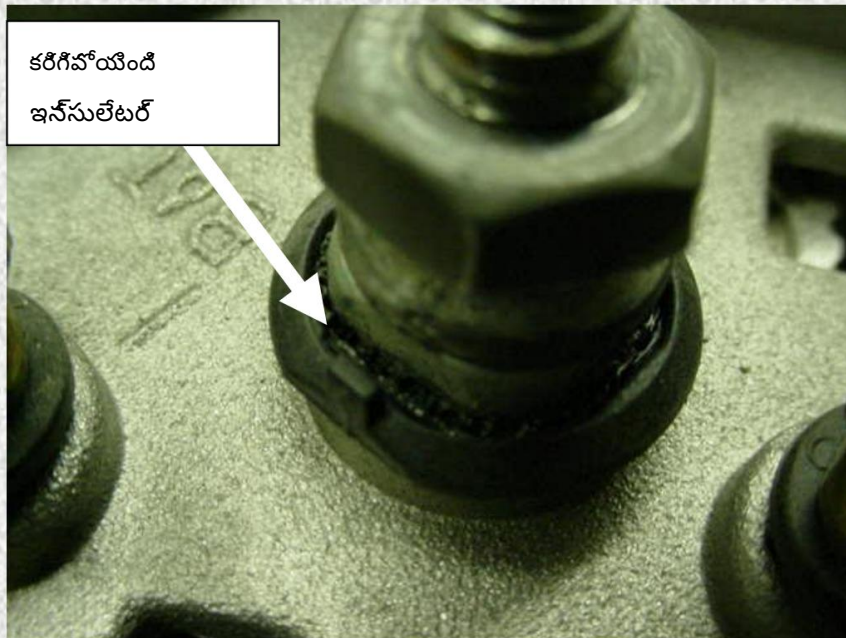
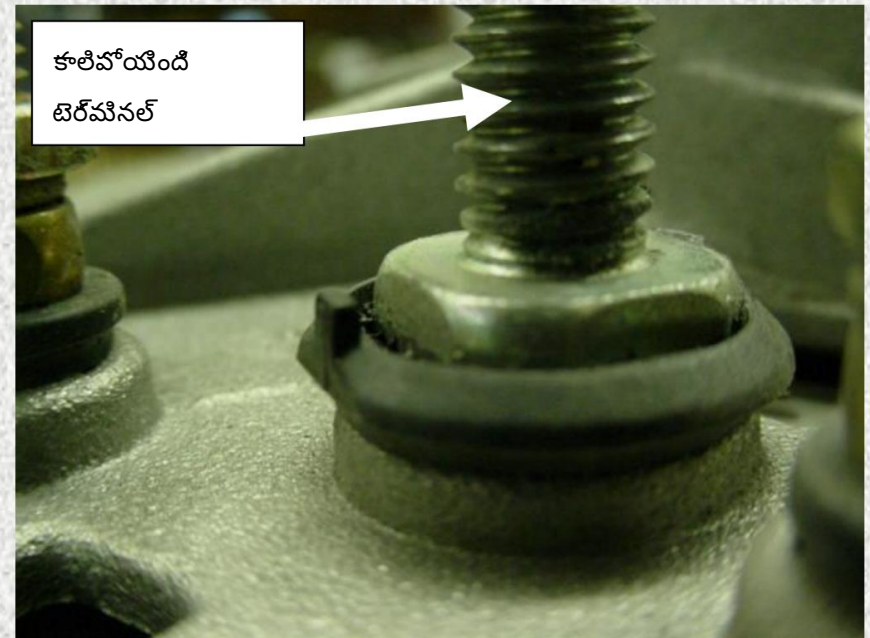
టెర్మినల్ డెబ్బతినడానికి కారణం
హార్సెన్ వైరింగ్ ఆర్కింగ్ (వాహనం నుండి కనెక్షన్ సరిగా
లేకపోవడం)

అమల్సుట్ టెర్మినల్ విరిగిపోయింది; నామరథ్యం లేదు
యూనిట్ పనితీరును పరీక్షించడం.

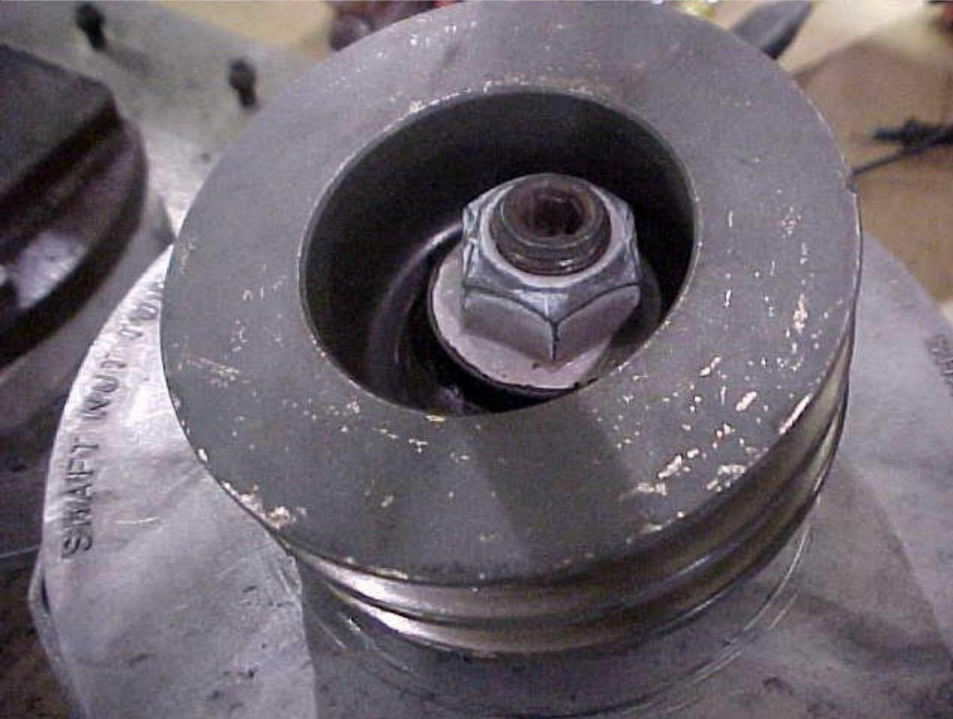
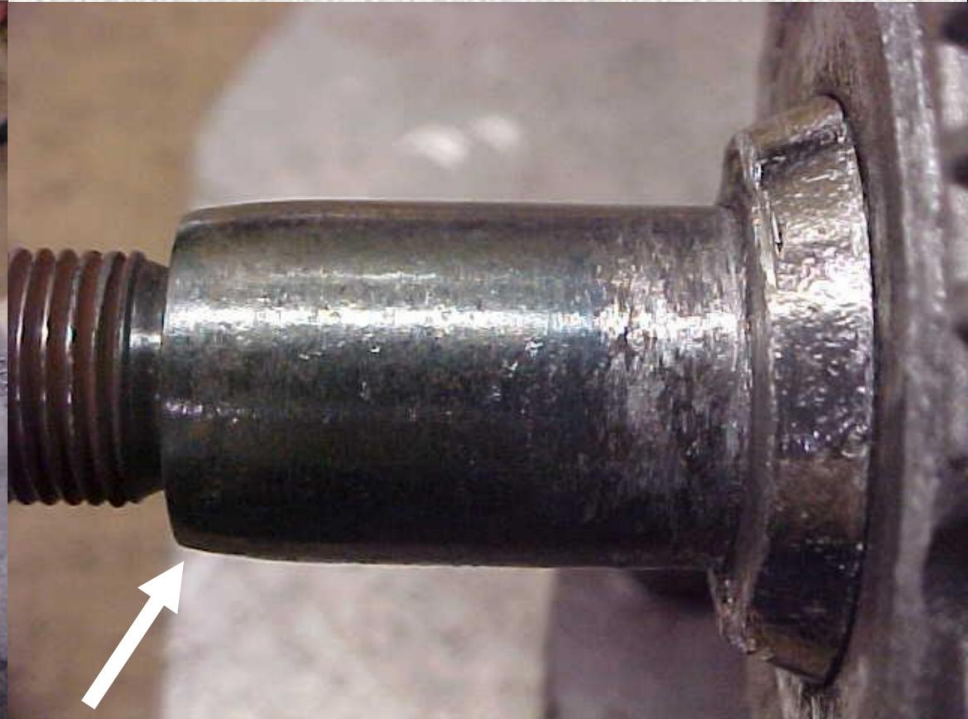
రోటర్ హాఫ్ట్ వై అధిక అరుగుదల

మల్లీ : వదులుగా ఉన్న మల్లీ నట్

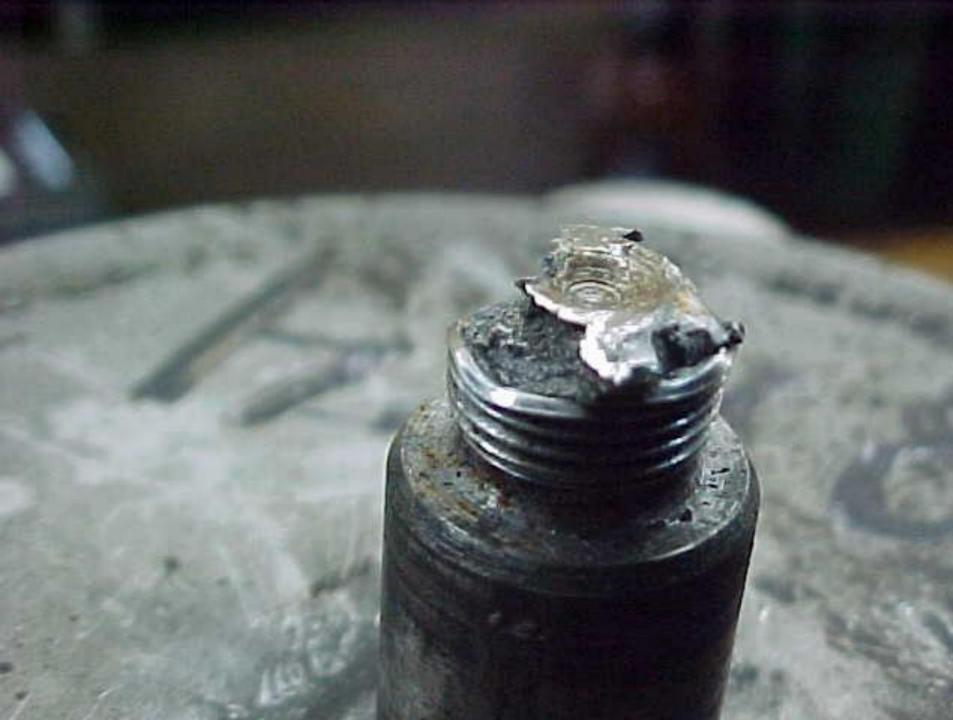
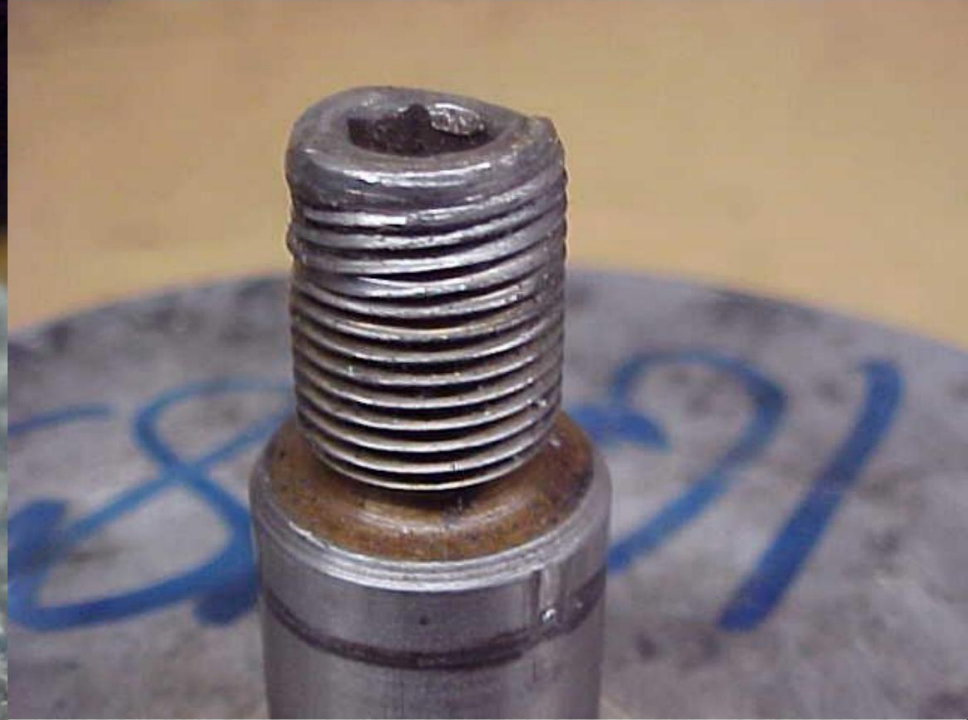
రోటర్ అసెంబ్లీ : డెబ్బతీన్/వాడ్డెన పుల్లీ
నట్ థ్రెడ్లు

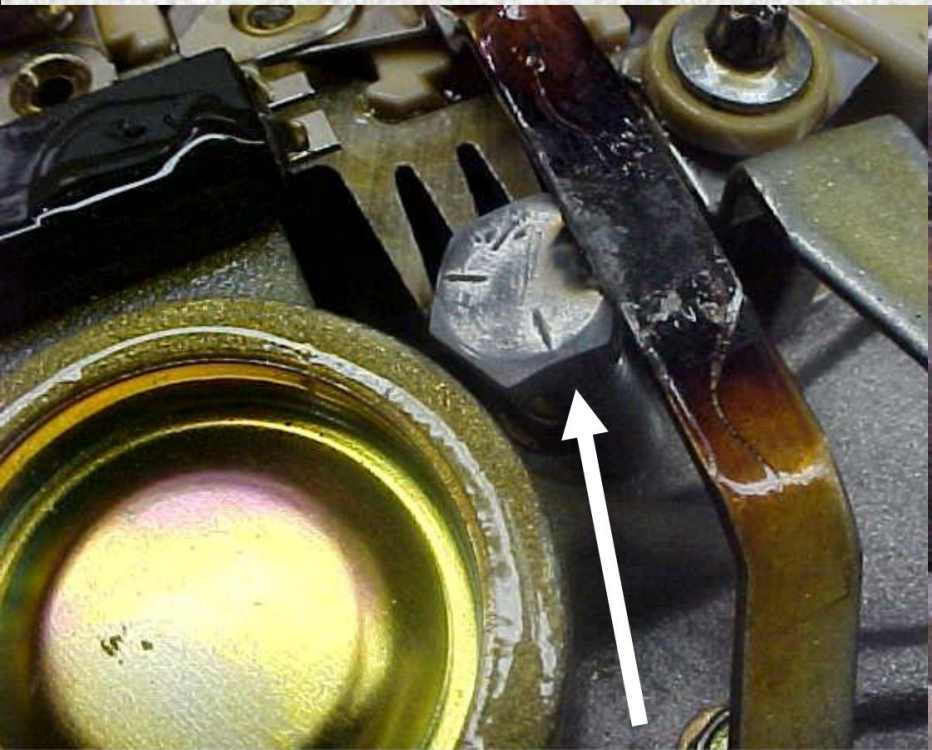
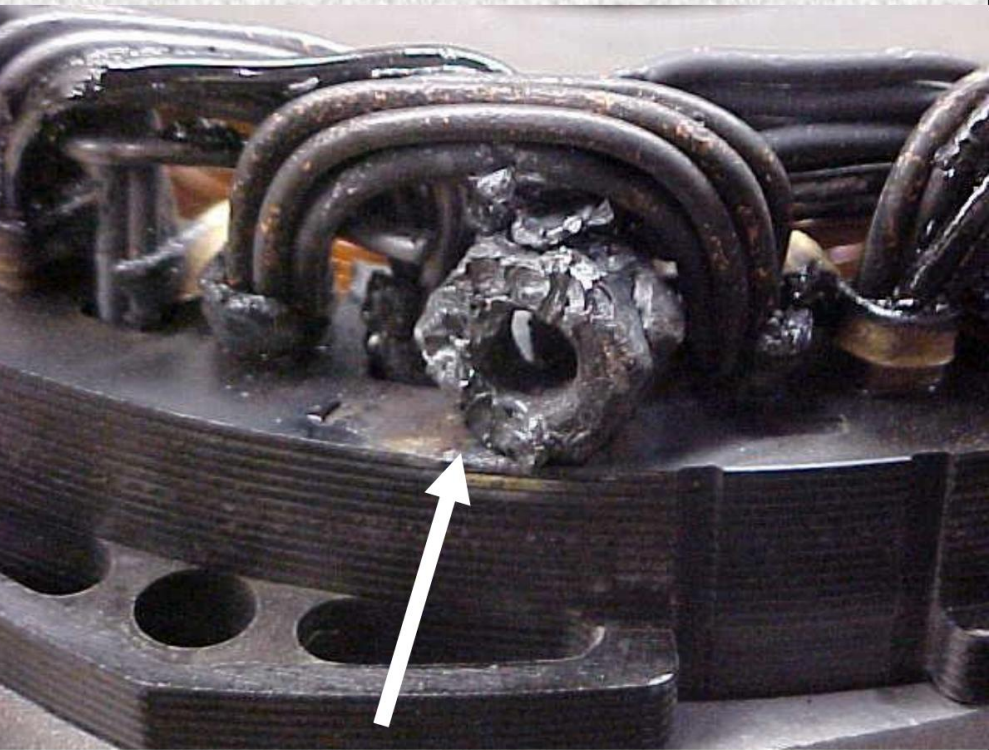
యూనిట్లో అదనపు భాగం (డెల్కో రెమీ కానీది)

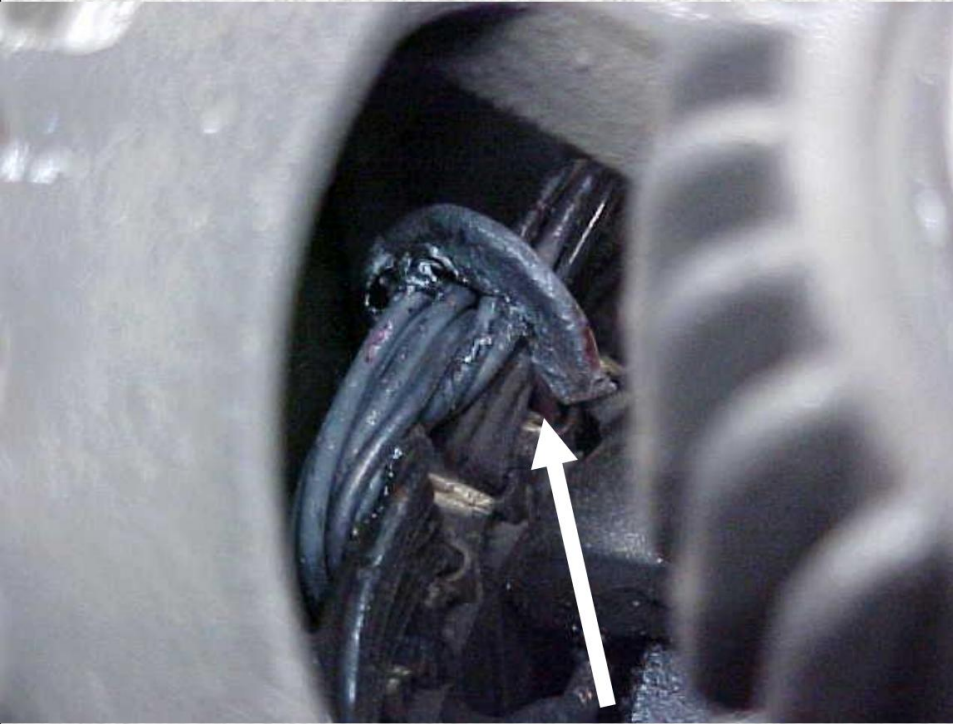
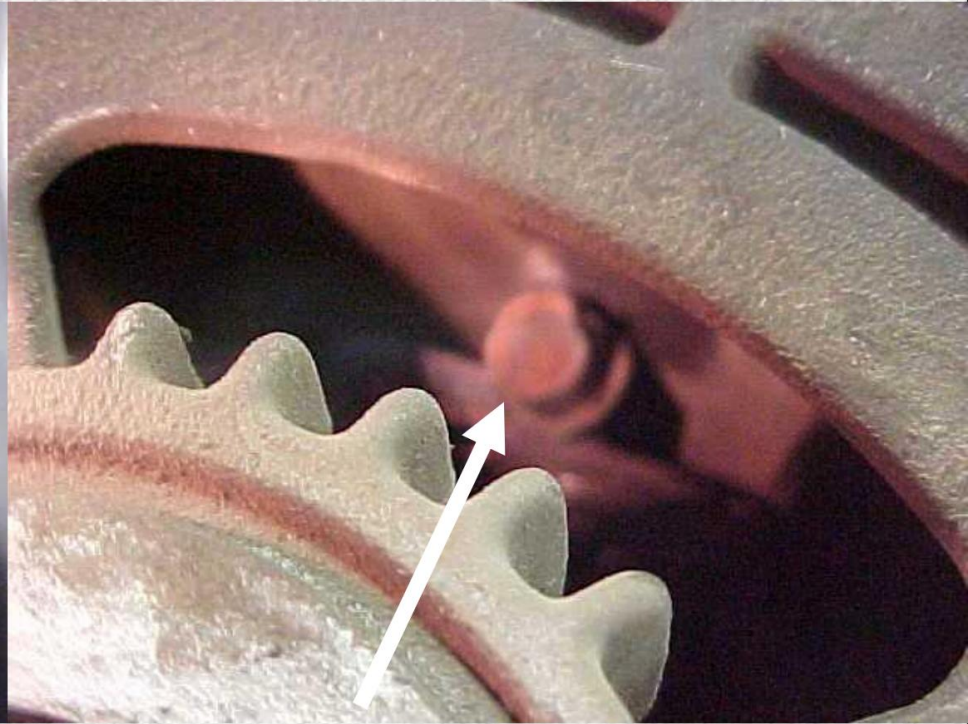
యూనిట్లో అదనపు భాగం (డెల్కో రెమీ కునీడి)
