# உத்தரவாதம் ஒப்புதல்

காட்சி ஆய்வு

ஸ்டார்டர்கள் மற்றும் ஆல்டர்னேட்டர்கள்

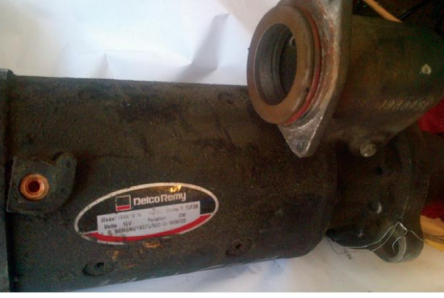
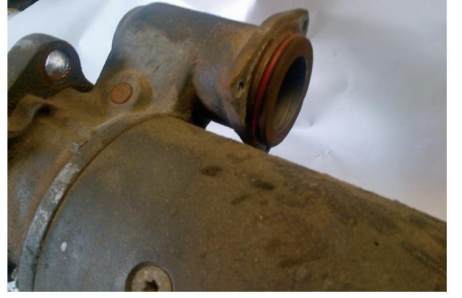
காணாமல் போன சோலனாய்டு

முழுமையான தொகுப்பும் திருப்பித் தரப்பட வேண்டும்.

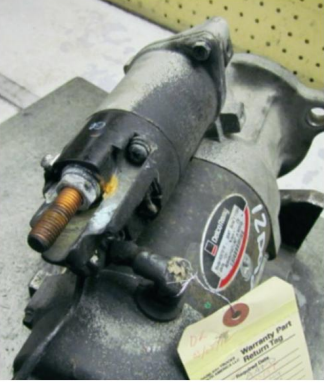
IMS சுவிட்ச் காணவில்லை

சாதனம் IMS சுவிட்ச்டன் விற்கப்பட்டால், அதை IMS சுவிட்ச்டனே திருப்பித் தர வேண்டும். சுவிட்ச் இல்லாமல் சாதனம் திருப்பித் தரப்பட்டால், உத்தரவாதம் மறுக்கப்படும்.

IMS சுவிட்ச் இல்லாமல் வாகனத்தை இயக்குவதால், 'கிளிக்' என்ற சத்தம், இன்ஜின் ஸ்டார்ட் ஆகாத நிலை போன்றவை ஏற்படுவதோடு, ஸ்டார்ட்டர் அல்லது ரிங் கியருக்கு சேதமும் ஏற்படக்கூடும்.

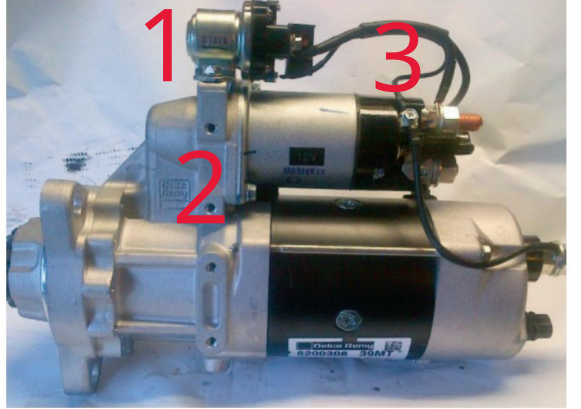
சோலனாய்டுக்குச் சற்று முன்னால் உள்ள மூன்று பொருத்தும் இடங்களில் ஒன்றில் அந்த சுவிட்ச் அமைந்திருக்கும். சுவிட்சிலிருந்து வரும் கம்பிகளைக் கவனியுங்கள்.

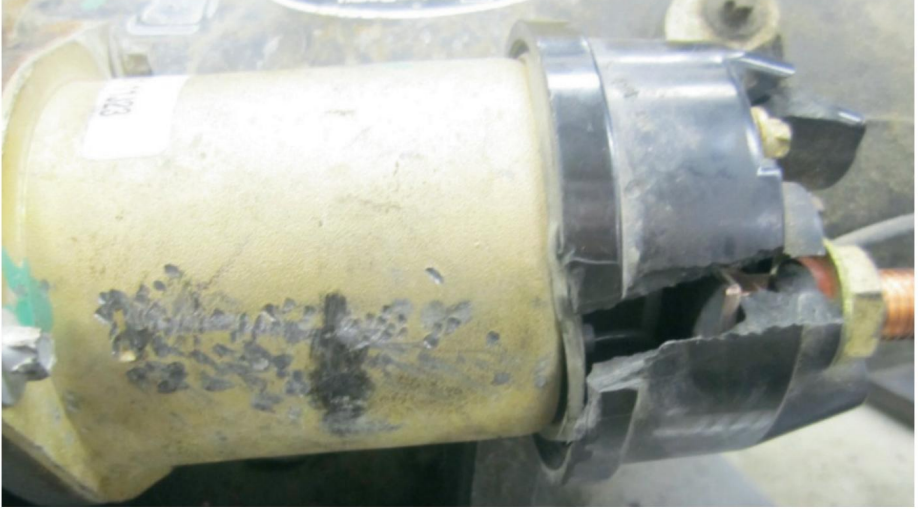
மேற்கண்ட சோலனாய்டு ஒரு கருவியைக் கொண்டு பலமுறை தாக்கப்பட்டுள்ளது. இயக்குபவருக்கு வண்டியை ஸ்டார்ட் செய்வதில் சிக்கல்கள் இருந்ததாகத் தெரிகிறது (சாலியை அழுத்தும்போது எதுவும் நடக்கவில்லை அல்லது சாலியை அழுத்தும்போது 'கிளிக்' என்ற சத்தம் மட்டுமே கேட்டது), எனவே வண்டியை ஸ்டார்ட் செய்வதற்காக சோலனாய்டு தாக்கப்பட்டுள்ளது.

வாகனம் இயங்காமல் இருப்பது பல பிரச்சனைகளில் ஒன்றாகவோ அல்லது பல பிரச்சனைகளின் கலவையாகவோ இருக்கலாம்.

- பேட்டரி குறைவாக உள்ளது: ஸ்டார்ட்டர் இயங்குவதற்கு ஒரு நல்ல பேட்டரி தேவை. ரிங் கியர் வரை முழுவதுமாக இயக்கம்.
- பேட்டரி கேபிள் மின்னழுத்தக் குறைவு: மோசமான இணைப்புகள், அரிப்பு அல்லது மிகச்சிறிய அளவிலான கேபிள்கள், பேட்டரி குறைவாக இருப்பதைப் போலவே செயல்படுகின்றன.
- சேதமடைந்த ரிங் கியர் மற்றும்/அல்லது ஸ்டார்ட்டர் டிரைவ் போன்ற இயந்திரக் கோளாறு காரணமாக, டிரைவ் ஆனது ரிங் கியருடன் சரியாகப் பொருந்தாமல் போவது.
- பேட்டரி குறைவாக இருக்கும்போது ஸ்டார்ட் செய்ய முயன்றதால் சோலனாய்டு இணைப்புகள் எரிந்துவிட்டன.

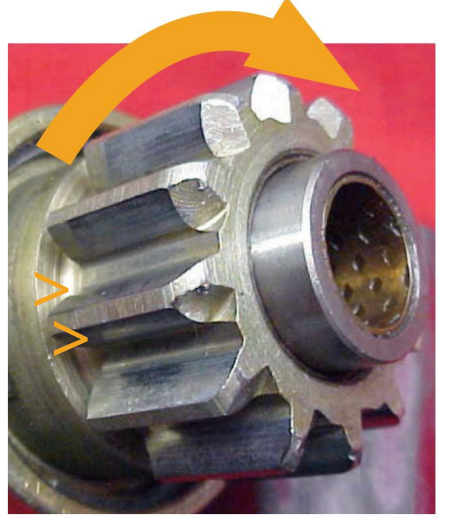
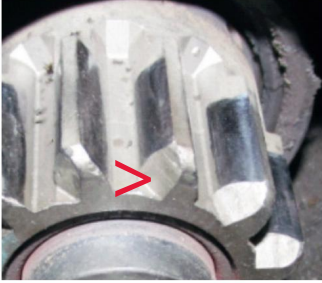
சாதாரண தேய்மானம்

மேல்பூச்சு சேதம். பற்களின்  
இரு பக்கங்களும் நன்கு  
மெருகூட்டப்பட்டிருப்பதைக் கவனிக்கவும்.  
ரிங் கியருடன் இயக்கி நீண்ட நேரம்  
தொடர்ந்து இயங்கும்போது இது  
நிகழ்கிறது.

கடந்து செல்வதால் ஏற்படக்கூடிய சேதங்களுக்கான காரணங்கள்:

- சாவி சுவிட்சில் டம்பிளர்கள் சிக்கிக்கொள்வது.
- காந்த சுவிட்ச் அதன் பிறகும் ஸ்டார்டருக்கு தொடர்ந்து மின்சாரத்தை வழங்குகிறது.  
சாவி விடுவிக்கப்படுகிறது. இந்த சுவிட்ச் பொதுவாக டிரக்கின் ஃபயர்வாலிலோ அல்லது மின்  
விநியோகப் பெட்டியின் உள்ளேயோ காணப்படும்.
- டிரைவ், ரிங் கியரிலிருந்து தடையின்றி விடுபடவில்லை. பற்கள் எதுவும் சேதமடையவில்லை என்பதை  
உறுதிசெய்ய, ரிங் கியரின் முழு சுற்றளவையும் சரிபார்க்கவும்.

டிரைவில் எப்போது  
சேதம்  
காணப்பட்டாலும், ரிங்  
கியரிலும் சேதம்  
உள்ளதா எனச்  
சரிபார்க்க வேண்டும்.

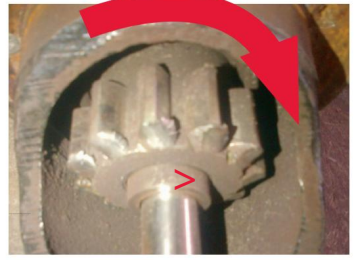
டிரைவில் தேய்மானம் காணப்பட்டால், டிரக் ரிங் கியரிலும் இதே போன்ற சேதம் ஏற்பட்டிருக்க வாய்ப்புள்ளது. ரிங் கியரின் முழு சுற்றளவையும் சேதம் உள்ளதா என்பதைப் பரிசோதிக்கவும். சேதமடைந்த ரிங் கியர் உள்ள டிரக்கில் புதிய ஸ்டார்ட்டரைப் பொருத்தினால், அது வண்டி ஸ்டார்ட் ஆகாமல் போவதோடு, மற்றொரு ஸ்டார்ட்டரையும் சேதப்படுத்தக்கூடும்.

- இயக்கிப் பிழை: ஏற்கனவே இயங்கிக்கொண்டிருக்கும் ஒரு இயந்திரத்தை மீண்டும் இயக்க முயற்சித்தல்.
- இன்ஜின் இயங்கிக்கொண்டிருக்கும்போது டிரக்கின் காந்த சுவிட்ச் அவ்வப்போது தானாக மூடிக்கொள்வதில் சிக்கல்.
- டிரக்கின் ECM மென்பொருள் கோளாறு காரணமாக, இன்ஜின் ஏற்கனவே இயங்கிக் கொண்டிருக்கும்போது அதை மீண்டும் இயக்குவதற்கான சிக்னல் அனுப்பப்படுகிறது.

லிரைவான மறு இணைப்பு: ஒன்று அல்லது

பல பற்களில் சேதம் அல்லது சிதைவு ஏற்படலாம். சோலனாய்டுக்கான மின்னழுத்தம் மிகவும் குறைந்து, காந்தப்புல வலிமையால் ரிட்டர்ன் ஸ்பிரிங்கை சுருங்கிய நிலையில் வைத்திருக்க முடியாதபோது இது நிகழ்கிறது. ஸ்பிரிங், டிரைவை ரிங் கியரிலிருந்து வெளியே இழுக்கிறது, ஆனால் ஓட்டுநர் சாலியை ஸ்டார்ட் நிலையில் வைத்திருப்பதால், ஸ்டார்ட்டர் டிரைவை மீண்டும் வெளியே தள்ளி, கடைசி ஸ்டார்ட் முயற்சியிலிருந்து இன்னும் ஆடிக்கொண்டிருக்கும் ரிங் கியரைத் தாக்குகிறது.

- பேட்டரி மின்னழுத்தம்: குறைந்தபட்சம் 12.3 வோல்ட்டாக இருக்க வேண்டும் மற்றும் கனம் சோதனையில் தேர்ச்சி பெற வேண்டும்.
- 500 ஆம்பியர் மின்னோட்டத்தில், ஸ்டார்ட்டர் பிரதான கேபிள்களின் மின்னழுத்த வீழ்ச்சி சோதனையானது .5 வோல்ட்டுக்கு மிகாமல் இருக்க வேண்டும்.

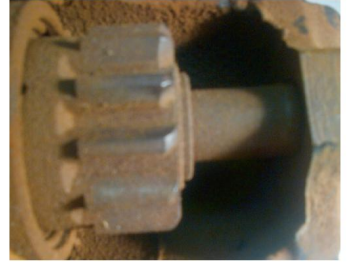
மாசுபடுதல்: மூக்குக் கூம்புப்

பகுதியில் ஏற்படும் அதிகப்படியான துருப் படிவு, டிரைவ் ஷாஃப்டில் தடையின்றி கீழ்நோக்கிச் செல்வதைத் தடுக்கிறது. இதன் விளைவாக, வாகனம் ஸ்டார்ட் ஆகாமல் போவது, விட்டுவிட்டு ஸ்டார்ட் ஆகாமல் போவது மற்றும் ஸ்டார்ட்டர் சோலனாய்டுக்கு சேதம் ஏற்பட வாய்ப்புள்ளது.

கிரீஸ் மற்றும் கிளட்ச் தூசி ஆகியவற்றின் கலவை அதிகமாகப் படிவது, குறிப்பாகக் குளிர் காலங்களில், இது போன்ற பிரச்சனைகளை ஏற்படுத்தக்கூடும். பேரிங் மற்றும்/அல்லது ஷாஃப்ட் கிரீஸ் புள்ளிகளில் அதிகப்படியாகக் கிரீஸ் தடவுவதைத் தவிர்க்கவும்.

- பெல் ஹவுசிங் கிளட்ச் பரிசோதனைத் தகடு காணவில்லை.
- பெல் ஹவுசிங் மற்றும் ஸ்டார்ட்டர் பகுதியில் அதிக அழுத்தத்தில் தண்ணீர் பாய்ச்சியதால், அப்பகுதிக்குள் நீர் புகுந்தது.

- மாசு நுழைவதற்கான மூலம்.

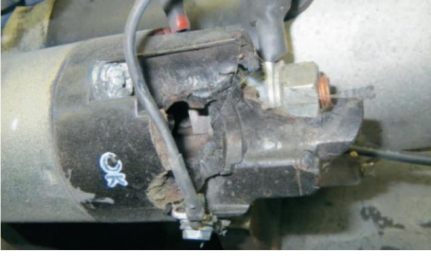
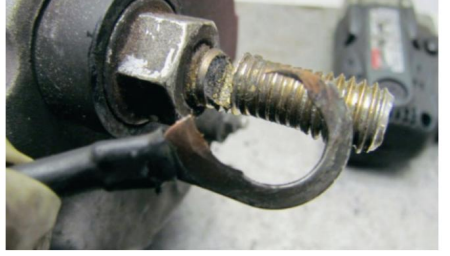
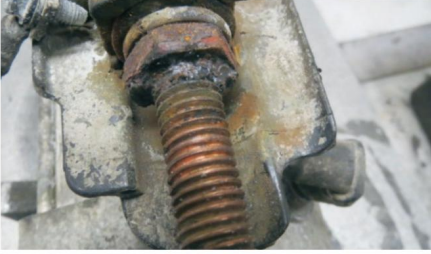
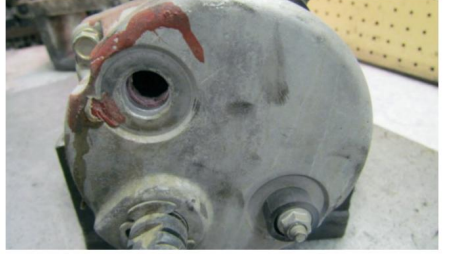
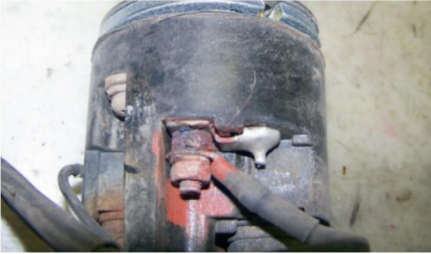
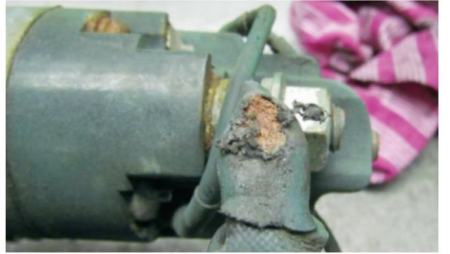
முனையச் சேதம்: நிறுவும்போது

முனையங்களை மிகவும் தளர்வாக விடுவதாலோ அல்லது அகற்றும் போது அவற்றை உடைத்து விடுவதாலோ ஏற்படும் சேதங்களுக்காக அனைத்து முனையங்களும் பரிசோதிக்கப்பட வேண்டும்.

மேலும், குறுக்குத் திரிப்பு காரணமாக சேதம் ஏற்படலாம்.

இறுதி நிறுவலின் போது, வேறு எந்த கேபிள்களோ அல்லது அடைப்பான்களோ ஸ்டார்ட்டருடன் தொடர்பு கொள்ளவில்லை என்பதை உறுதிப்படுத்த, ஒரு காட்சிப் பரிசோதனை செய்யப்பட வேண்டும்.

அனைத்துப் பொருட்களும், டெர்மினல்களுக்கான சரியான முறுக்கு விவரக்குறிப்புகளைக் காட்டும் நிறுவல் வழிமுறைகளுடன் அனுப்பப்படுகின்றன.

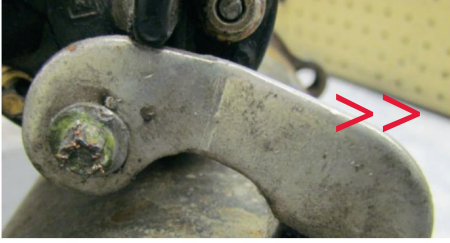
தவறாக பொருத்தப்பட்ட மோட்டார் பட்டை

ஸ்டார்ட்டரின் ஆர்மச்சருக்கு அதிக பேட்டரி மின்னோட்டத்தைக் கொண்டு செல்வதற்காக மோட்டார் ஸ்டார்ட் தொழிற்சாலையிலேயே பொருத்தப்பட்டுள்ளது. சோலனாய்டை மாற்ற வேண்டியிருந்தால் மட்டுமே இதை அகற்ற வேண்டும்.

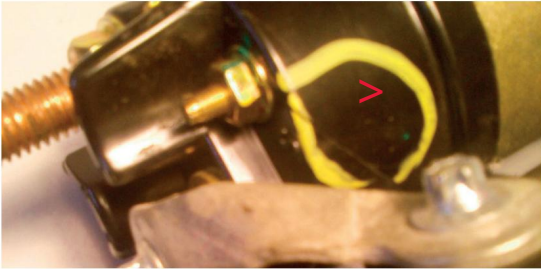
சோலனாய்டு மூடி முறிவுகள்: சோலனாய்டு

மூடியானது பொருத்தம்போதும், அகற்றும்போதும் அல்லது முறையற்ற கையாளுதலின்போதும் உடையலாம். சில முறிவுகள் வெளிப்படையாகத் தெரியும், சிலவோ சிறியவை. கீழே உள்ள படத்தில், "S" முனையத்தை அதிகப்படியாக இறுக்கியபோது ஒரு சிறிய விரிசல் ஏற்பட்டிருப்பதைக் காணலாம்.

அனைத்துப் பொருட்களும், டெர்மினல்களுக்கான சரியான முறுக்கு விவரக்குறிப்புகளைக் காட்டும் நிறுவல் வழிமுறைகளுடன் அனுப்பப்படுகின்றன.

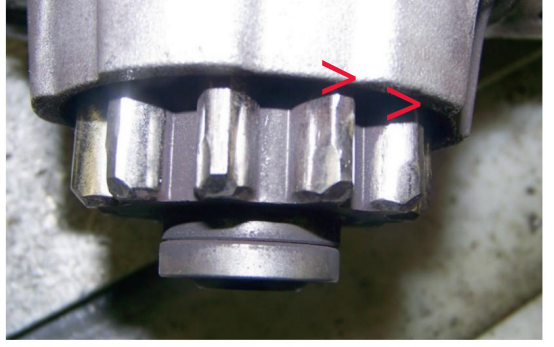
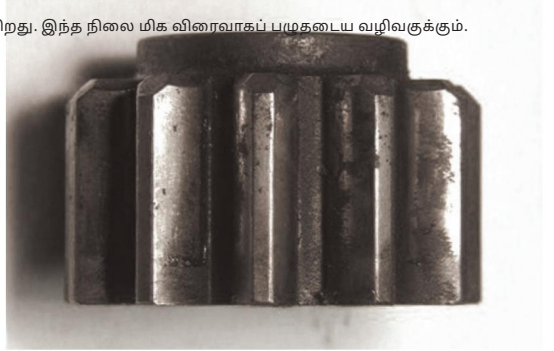
பினியன் பற்களின் அழுத்தமற்ற

பக்கத்தில் 4-6 மிமீ அளவுள்ள

மிகவும் ஆழமற்ற தடங்கள் இருப்பது,

பயன்படுத்தப்படவில்லை என்பதையோ குறிக்கிறது. இந்த நிலை மிக விரைவாகப் பழுதடைய வழிவகுக்கும்.

பயன்படுத்தப்படும்  
இயக்கப் பரப்பின் முக்கால்  
பகுதிக்கும் மேலாகத்  
தெரியும் இயல்பான  
தேய்மானக் குறிகள்.

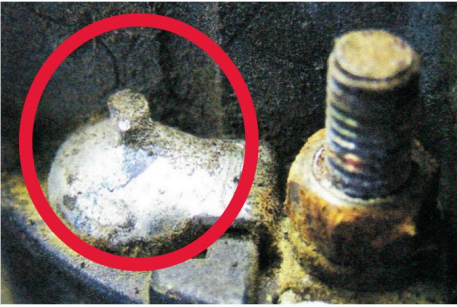
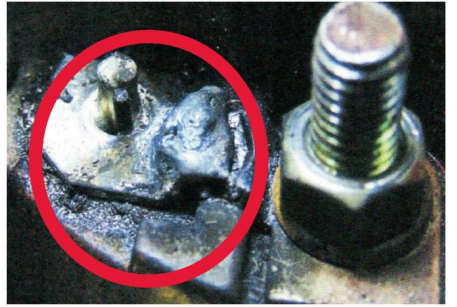
பற்றவைப்பு உருகி மீண்டும்

பாய்ந்தது: அதிகப்படியான வெப்பம் காரணமாக பற்றவைப்பு உருகி மீண்டும் பாய்ந்துள்ளது.

நல்ல பற்றவைப்பு இணைப்பு

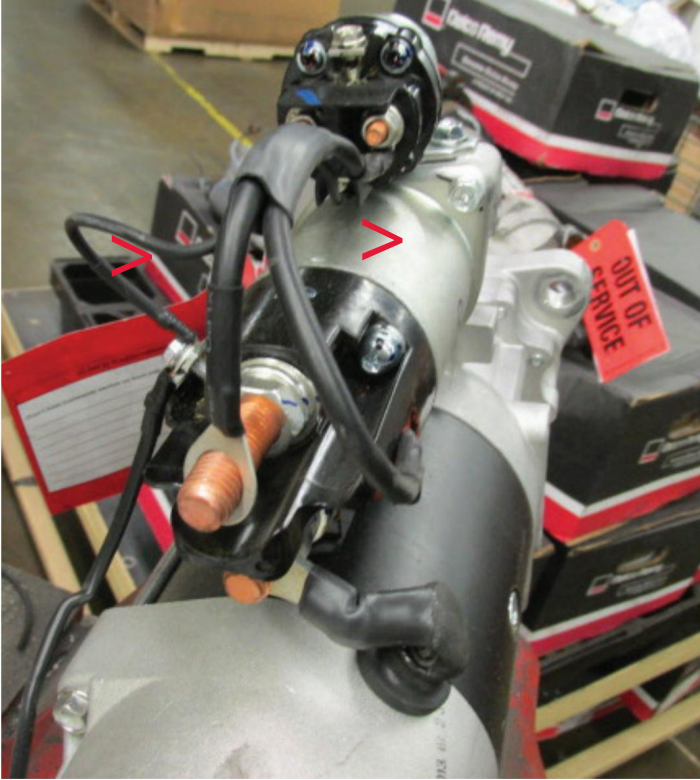
வெப்பத்தால் சேதமடைந்த கம்பிகள்

இயக்கி, வளையப் பற்சக்கரத்திற்குள் முழுமையாகச் செல்லத் தவறும்போதும், இயக்குபவர் தொடர்ந்து சாவிக்கு விசை கொடுக்கும்போதும் இது நிகழ்கிறது.

சில சமயங்களில் இந்த இரண்டு கம்பிகளிலும் வெப்பச் சேதம் ஏற்பட்டு "கருக்கம்" காணப்படும்.

- ரிங் கியரில் ஏற்படும் சேதம், கியருக்குள் முழுமையாகச் சீராகச் செல்வதைத் தடுக்கிறது.
- பேட்டரியில் குறைந்த ஆற்றல் மற்றும்/அல்லது கேபிளில் ஏற்படும் அதிகப்படியான மின்னழுத்தக் குறைவு காரணமாக, டிரைவை ரிங் கியருக்கு முழுமையாக நகர்த்துவதற்குத் தேவையான ஆற்றல் கிடைக்காமல் போவது.
- ஏற்கனவே இயங்கிக்கொண்டிருக்கும் இயந்திரத்தை மீண்டும் இயக்க முயற்சித்தல்.

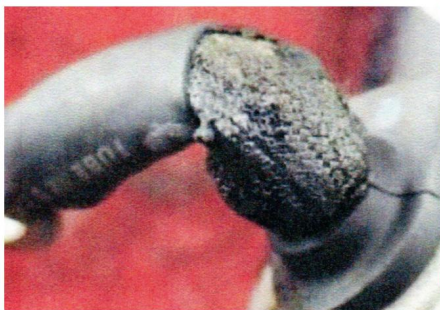
வெப்பத்தால் சேதமடைந்த பட்டை

மோட்டார் ஸ்டார்ப் அதிக வெப்பமடைதல்: நீண்ட

நேரம் தொடர்ந்து சுழற்றுவதால் மோட்டார் ஸ்டார்ப் சேதமடைகிறது. ஸ்டார்ட்டரை ஒருபோதும் 30 வினாடிகளுக்கு மேல் சுழற்றக் கூடாது.

சுழற்றும் முயற்சிகளுக்கு இடையில் இரண்டு நிமிட ஓய்வு அளிக்கப்பட வேண்டும். தவறான பயன்பாட்டினால் போதிய இடைவெளி இல்லாததாலும் இந்தப் பட்டைக்கு சேதம் ஏற்படலாம்.

எரிபொருள் வடிகட்டிகளைத் தயார் செய்ய இঞ্জின்னை ஒருபோதும் பயன்படுத்தாதீர்கள்.

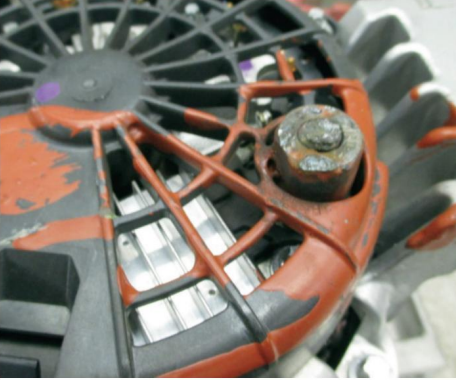
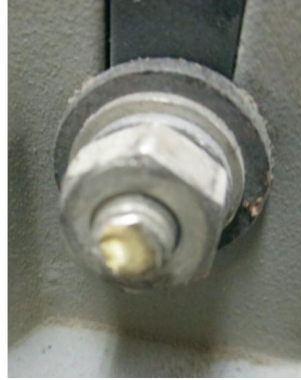
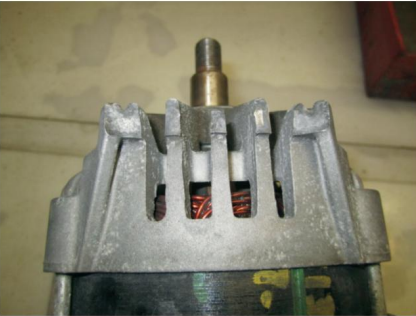
#### நூல், முனையம் மற்றும் உறை சேதம்

நூல், முனையம் மற்றும் உறை சேதம் வளைந்த, குறுக்குத் திரிக்கப்பட்ட மற்றும் மின்னில் போன்ற அடையாளங்கள் (தீக்காயங்கள்) இதில் அடங்கும்.

பொருத்தும் காது முற்றிலும் உடைந்துவிட்டது

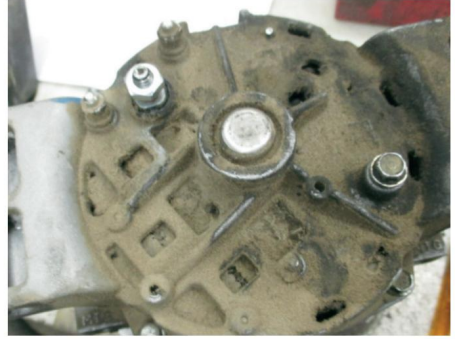
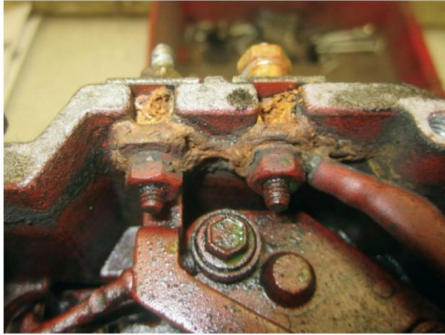
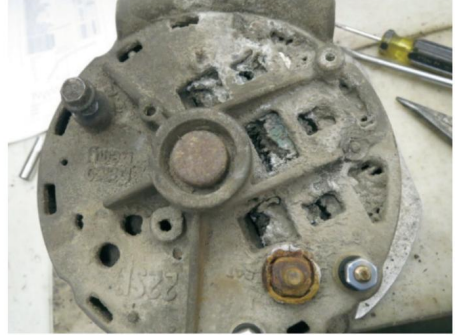
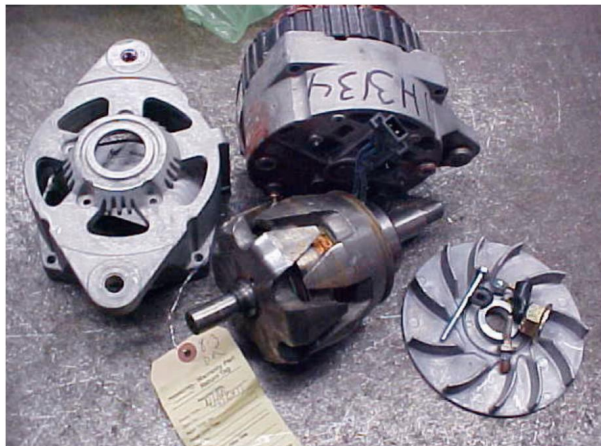
மாசுபடுதல் என்பது

நீர், எண்ணெய் மற்றும் அழுக்கு வடிவில்  
தோன்றலாம்.

பிரிக்கப்பட்ட பாகங்கள்: பாகங்கள்  
பிரிக்கப்பட்ட நிலையில்  
வழங்கப்பட்டால் சந்தேகம் கொள்ளவும்.

குளிரூட்டும் துடுப்புகளை அழுத்தப்பட்ட காற்றைக் கொண்டு ஊதிச்  
சுத்தம் செய்வது ஒரு நல்ல மற்றும் முறையான பராமரிப்பு ஆகும்.

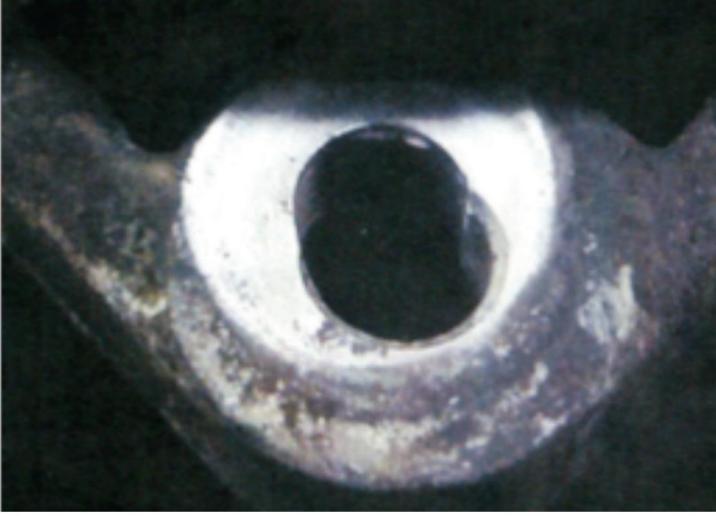
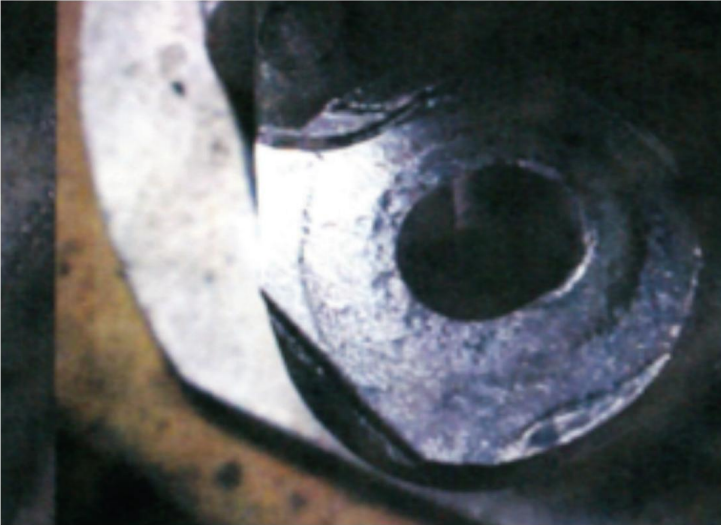
### தேய்ந்த மவுண்டிங் துளைகள்

பொருத்தும் பாகங்கள் தளர்வாக இருப்பதால், பொருத்தும் துளைகள் தேய்ந்து போயுள்ளன.

வன்பொருளின் இறுக்கத்தைச் சரிபார்ப்பது வழக்கமான பராமரிப்பின் ஒரு பகுதியாக இருக்க வேண்டும்.

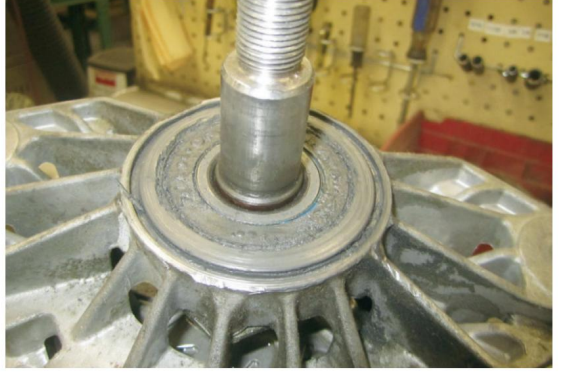
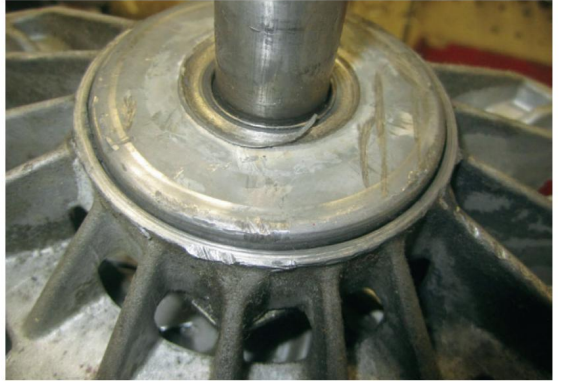
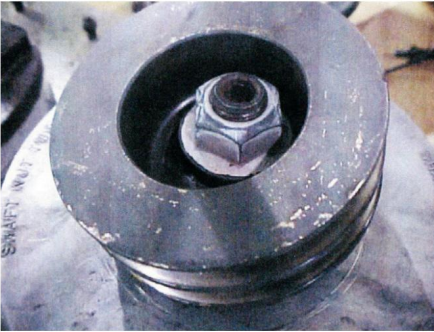
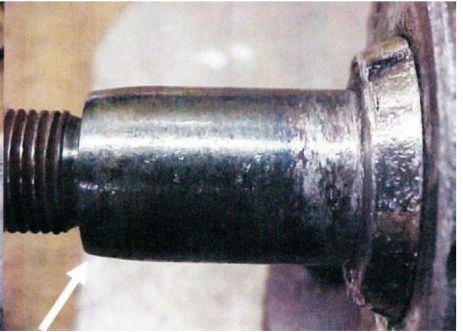
தளர்வான கப்பி சேதம்: கப்பியை முறையற்ற முறையில் பொருத்துவதால் ஏற்படும் முறுக்குவிசை, கப்பியைத் தண்டில் சுழலச் செய்கிறது.

வலதுபுறத்தில் உள்ள எடுத்துக்காட்டுகள் 2451™ மற்றும் 2851™ ஆகியவற்றிலிருந்து எடுக்கப்பட்டவை. மாதிரிகள். இந்த அலகுகள் பயன்படுத்துவதில்லை ஒரு வெளிப்புற விசிறி. அந்த விசிறிகள் அலகுக்குள் அடங்கியுள்ளது.

வெளிப்புற விசிறி வகை ஆல்டர்னேட்டர்களில் தளர்வான புல்லி சேதத்திற்கான எடுத்துக்காட்டுகள்

வெளிப்புற விசிறி வகை ஆல்டர்னேட்டருக்குப் பதிலாக உட்புற விசிறி கொண்ட பூனிட்டைப் பொருத்தும்போது, பழைய பூனிட்டிலிருந்து விசிறியைப் புதிய ஆல்டர்னேட்டருக்கு மாற்றாமல் இருப்பது முக்கியம்.

மேலும், அலகு உள்ளே இருக்கும்போது கப்பி பொருத்தப்பட வேண்டும்.

கிடைமட்ட நிலை (அதன் பக்கவாட்டில்), நிமிர்ந்து நிற்காமல்.
