# हेवी ड्युटी वॉरंटी सपोर्ट

मार्गदर्शक

सुधारित: फेब्रुवारी २०१७, पृष्ठ ६

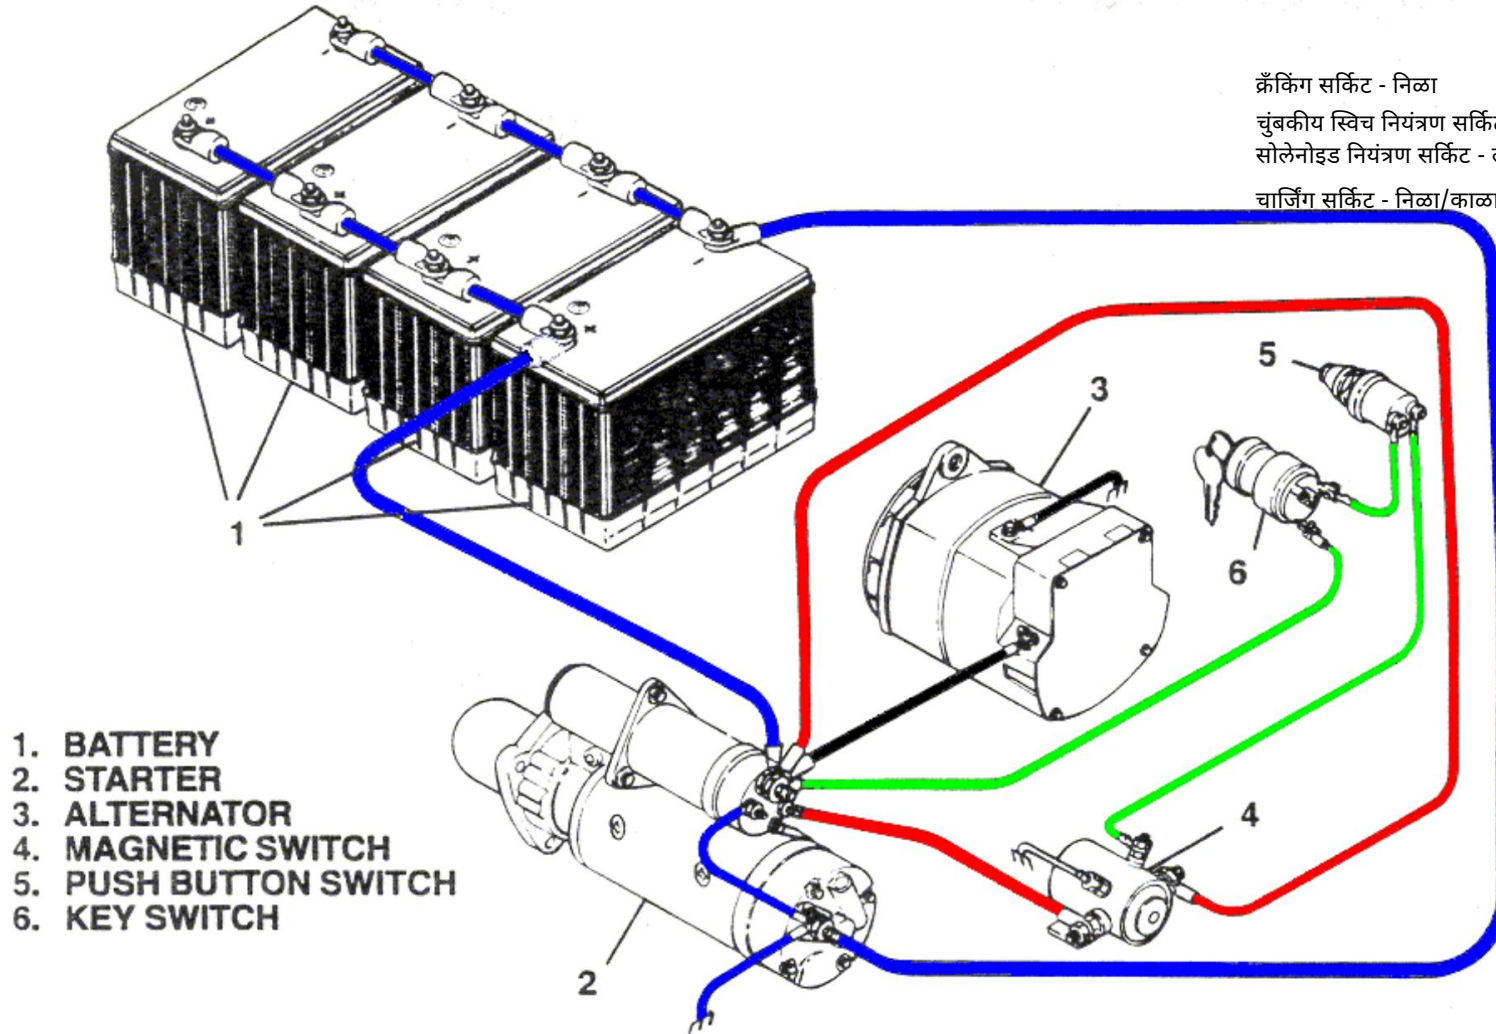
1. BATTERY
2. STARTER
3. ALTERNATOR
4. MAGNETIC SWITCH
5. PUSH BUTTON SWITCH
6. KEY SWITCH

उच्च प्रतिरोध हा क्रॅकिंग प्रणालीचा शत्रू आहे.

मोटर क्रॅक होण्याच्या समस्या चार मुख्य कारणांमुळे उद्भवतात: १) बॅटरी व्होल्टेज कमी असणे २) जोडण्या  
ठिल्या असणे ३) वायरिंग आणि  
केबल्समध्ये गंज चढणे ४) अयोग्य  
आकाराच्या वायरिंग किंवा केबल्स असणे.

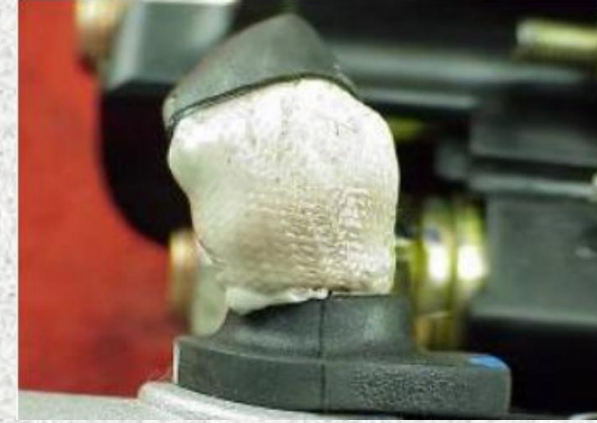
जास्त क्रँक केल्यामुळे मोटर स्ट्रॅप इन्सुलेटरचा रंग बदलला आहे.

संदर्भासाठी, रंग न बदललेला मोटर स्ट्रॅप इन्सुलेटर.

ओव्हर क्रँक: ओव्हर-क्रँक केलेले स्टार्टर्स वॉरंटीमध्ये समाविष्ट नाहीत, कारण इंजिन सुरू होत नसताना ऑपरेटरने इग्निशन स्विच जास्त वेळ दाबून ठेवल्यामुळे हा बिघाड झाला आहे .

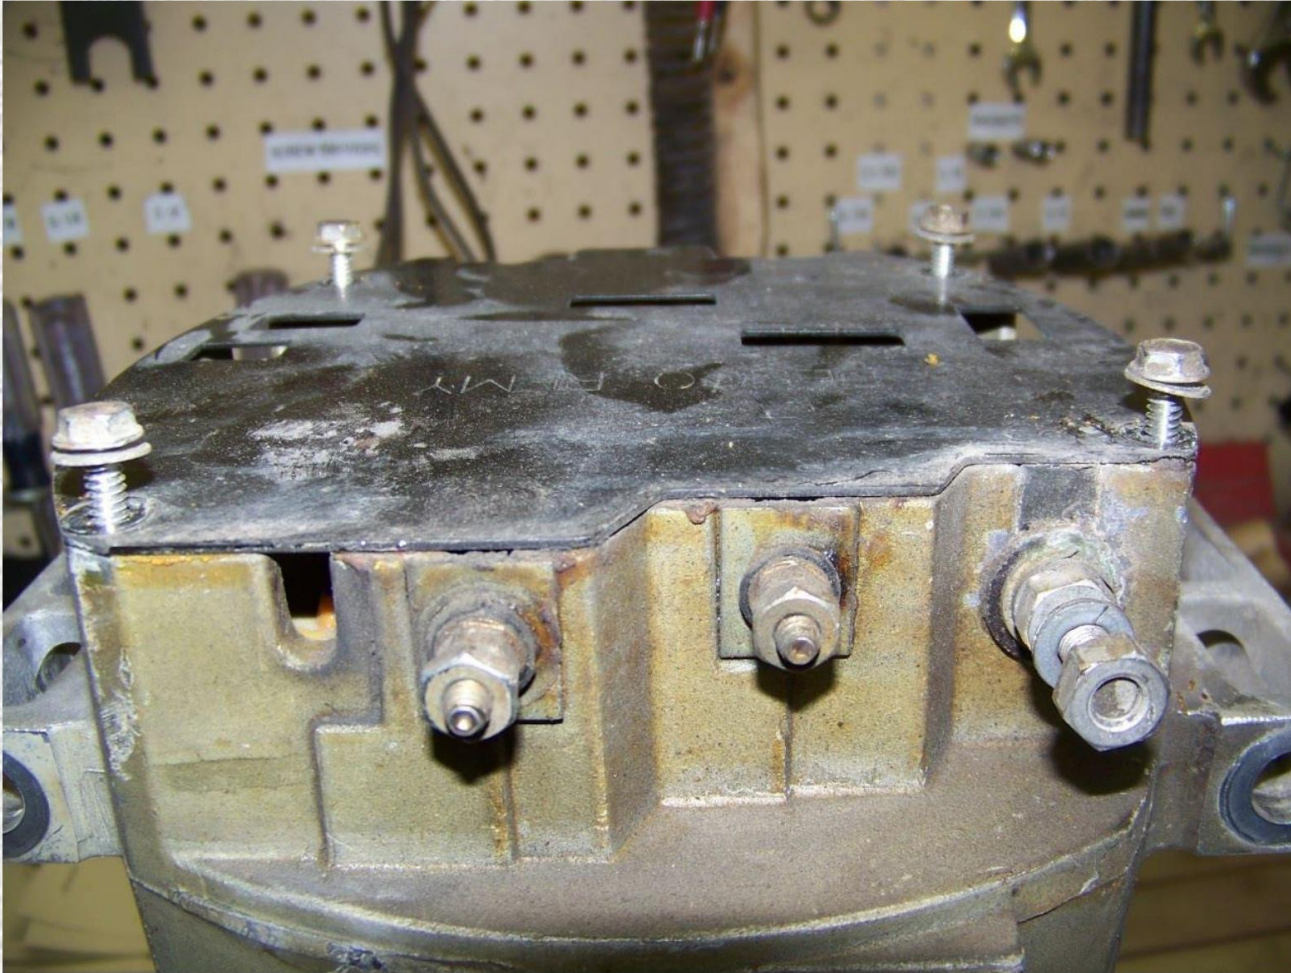
## काळी प्लेट काढणे

फक्त 33/34/35/36SI मॉडेलमध्ये, केवळ घटकांची दृश्य तपासणी (जसे की अत्यधिक गंज) करण्यासाठी चार (4) बॅक प्लेट स्कू आणि बॅक प्लेट काढता येऊ शकतात. तपासणीनंतर बॅक प्लेट आणि स्कू पुन्हा बसवा. जर तपासणीसाठी बॅक प्लेट काढली असेल, तर त्याची नोंद क्लेम कमेंट्समध्ये करणे आवश्यक आहे, अन्यथा ग्राहकाने युनिट वेगळे केल्यामुळे/बदल केल्यामुळे क्लेम नाकारला जाऊ शकतो.
