హావీ డ్యూటీ హారంటీ మద్దతు గైడ్

వారంటీ అవసరాలు

వారంటీ నిర్ధారణ - నోటార్టర్లు

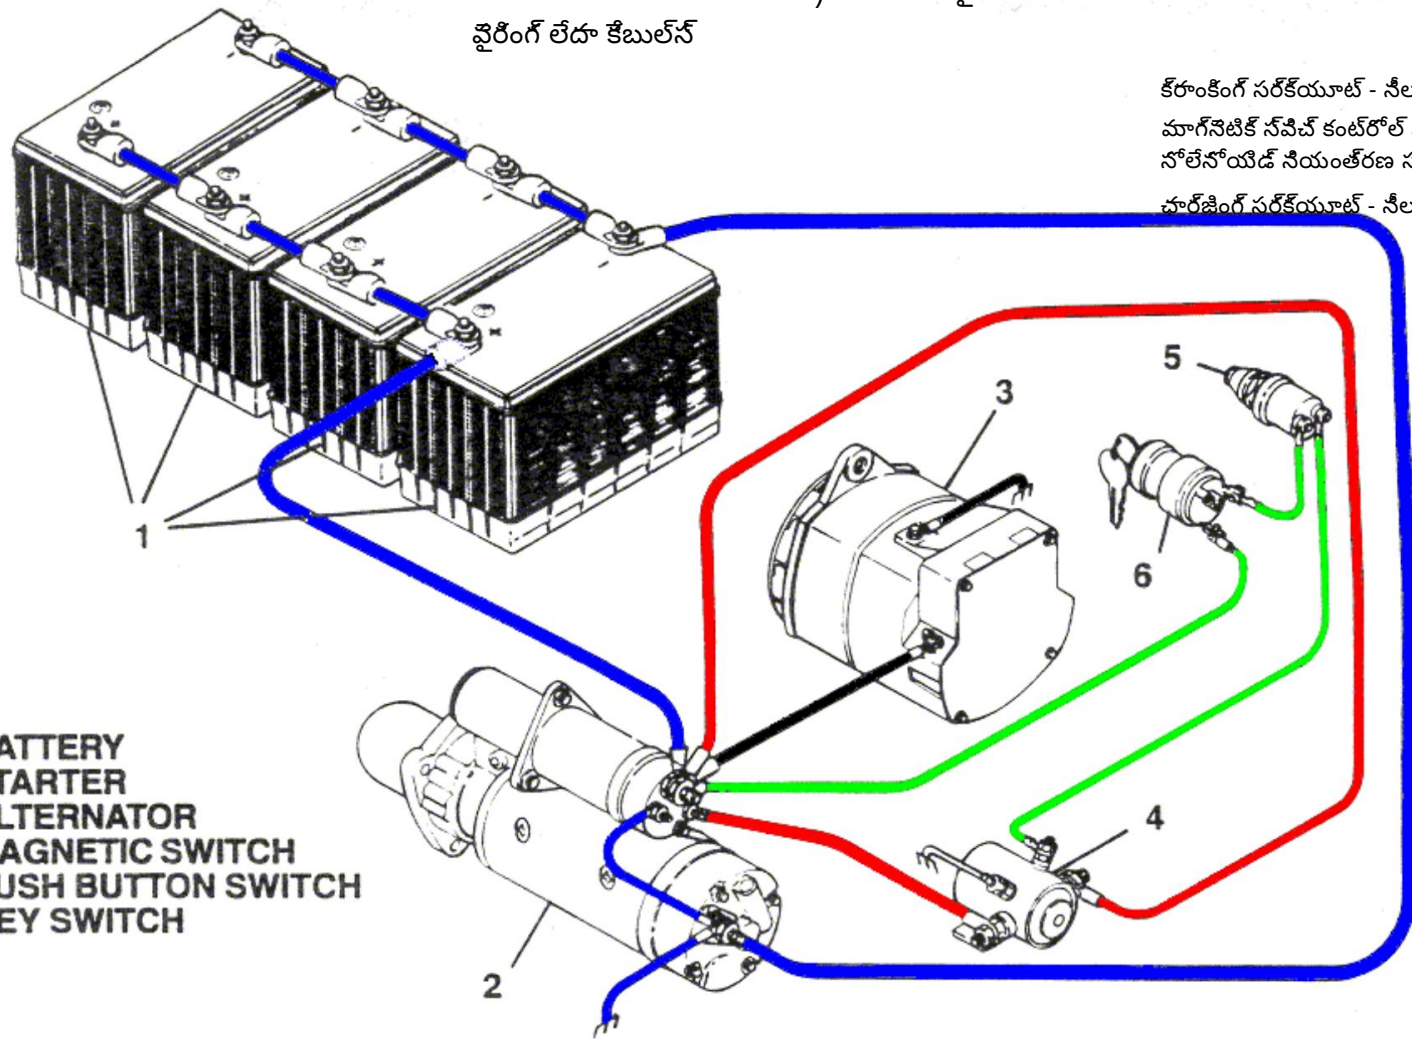
కోరాంకింగ్ సర్క్యూట్ - నీలం
 మాగ్నెటిక్ నెపిచ్ కంట్రోల్ సర్క్యూట్ - ఆకుపచ్చ
 నోలేనోయిడ్ నియంత్రణ సర్క్యూట్ - ఎరుపు
 హార్జింగ్ సర్క్యూట్ - నీలం/నలుపు

- 1. BATTERY
- 2. STARTER
- 3. ALTERNATOR
- 4. MAGNETIC SWITCH
- 5. PUSH BUTTON SWITCH
- 6. KEY SWITCH

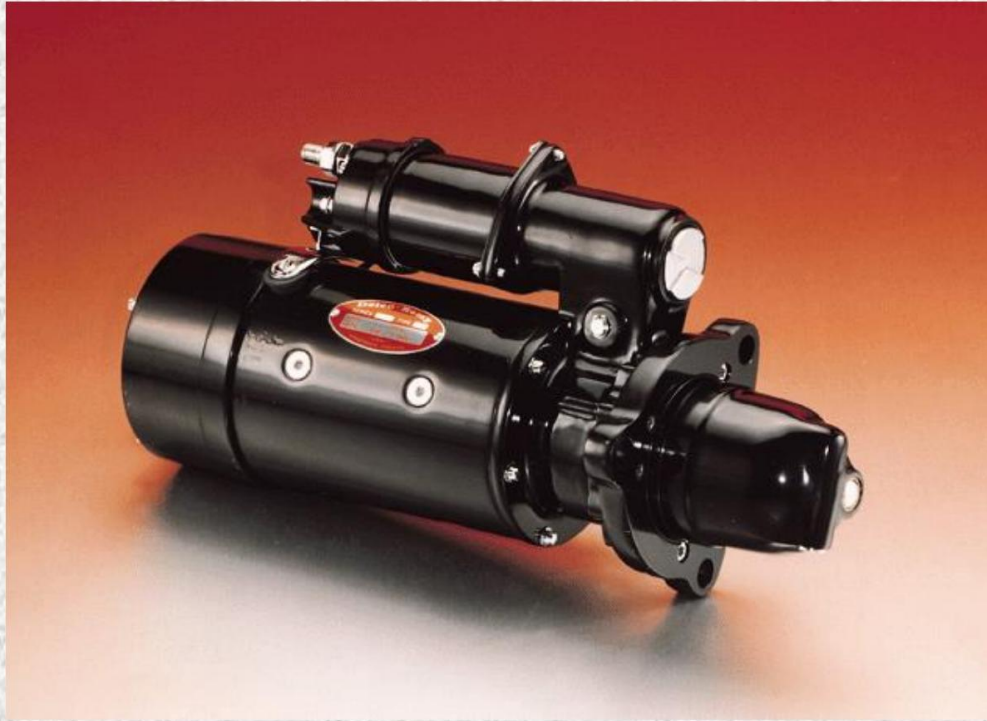
హారంట్ లేసిడి

నియంత్రణ సర్క్యూట్లో అధిక నిరోధకత కారణంగా కంటాక్ట్ డిస్కలు కాలివోతాయి .
